PROCES-VERBAL DE CONSTAT

L'AN DEUX MILLE VINGT-CINQ
ET LE SEIZE JANVIER

J'ai préalablement édité un extrait du plan cadastral de la parcelle comprenant un immeuble sur la commune de Saint-Estèphe (33180) sis au 2 rue des Pêcheurs, cadastrée dite commune : *section A pour une contenance de*

Me suis transporté ce jour, 2, rue des Pêcheurs, 33180 SAINT-ESTEPHE, où là étant, j'ai procédé au descriptif de l'immeuble suivant :

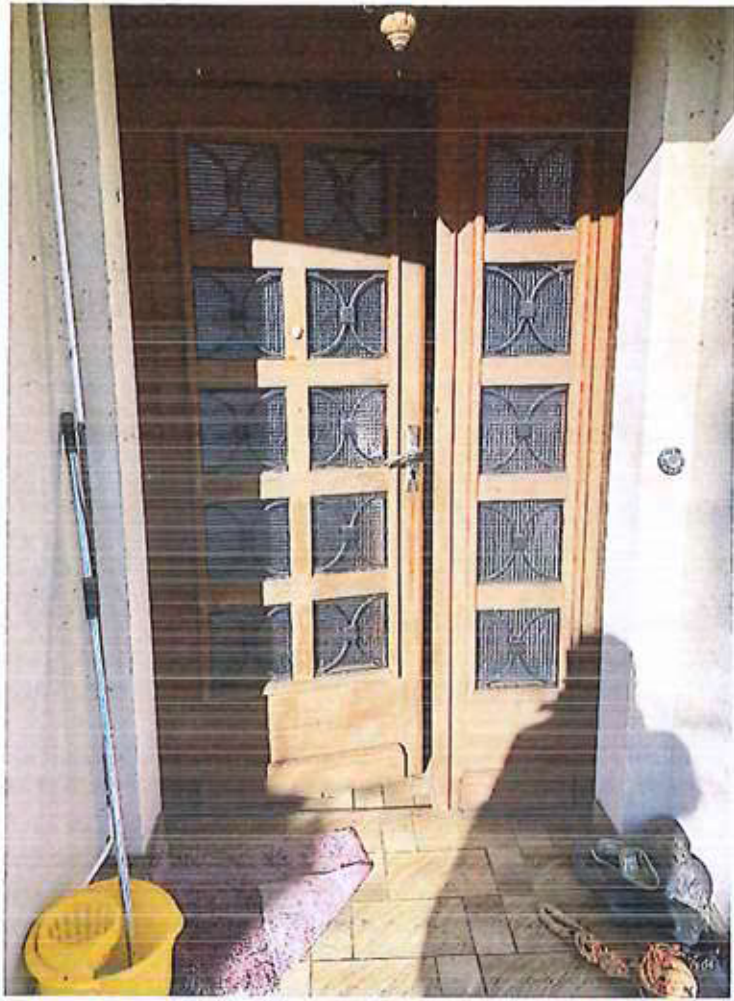
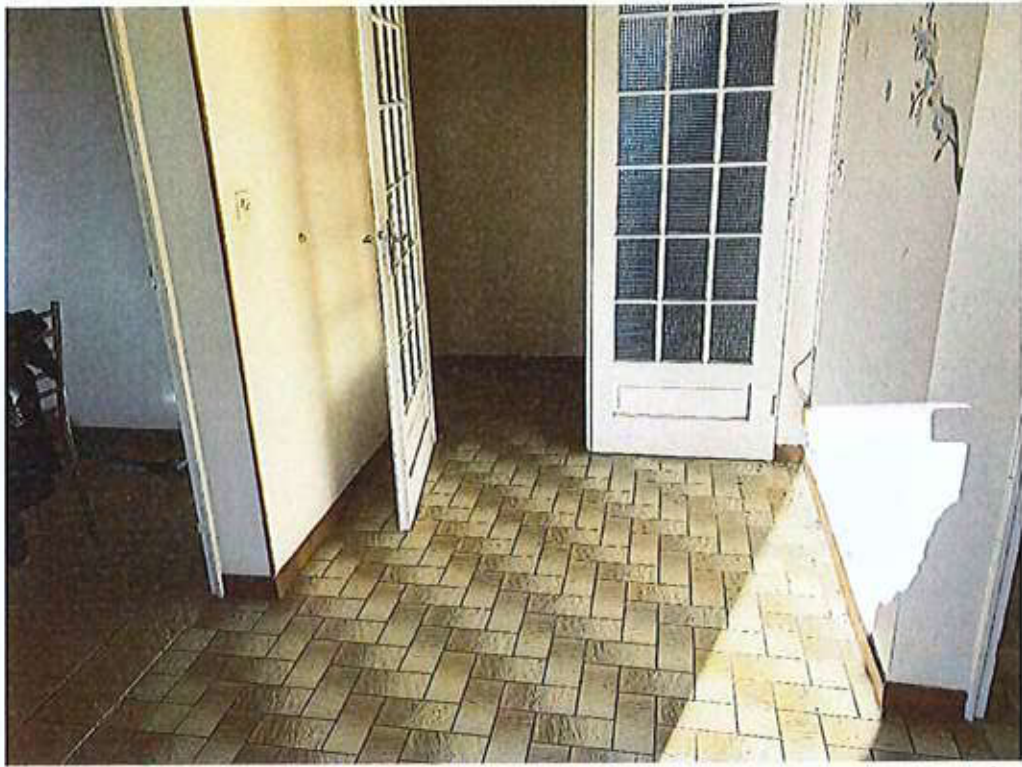
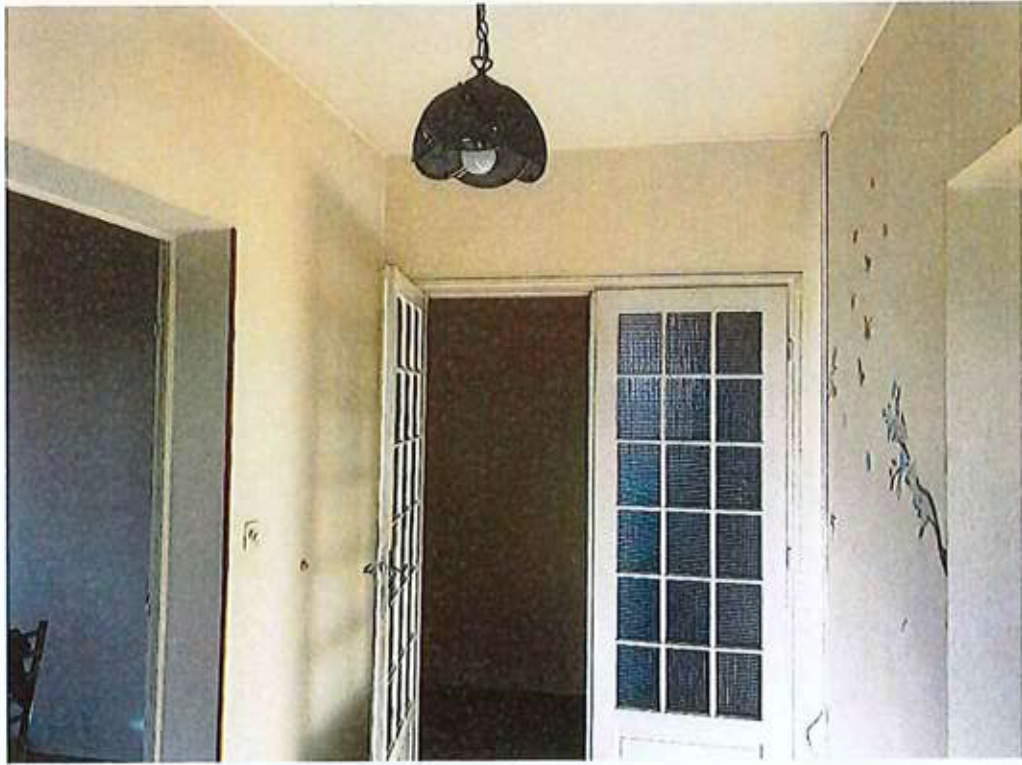
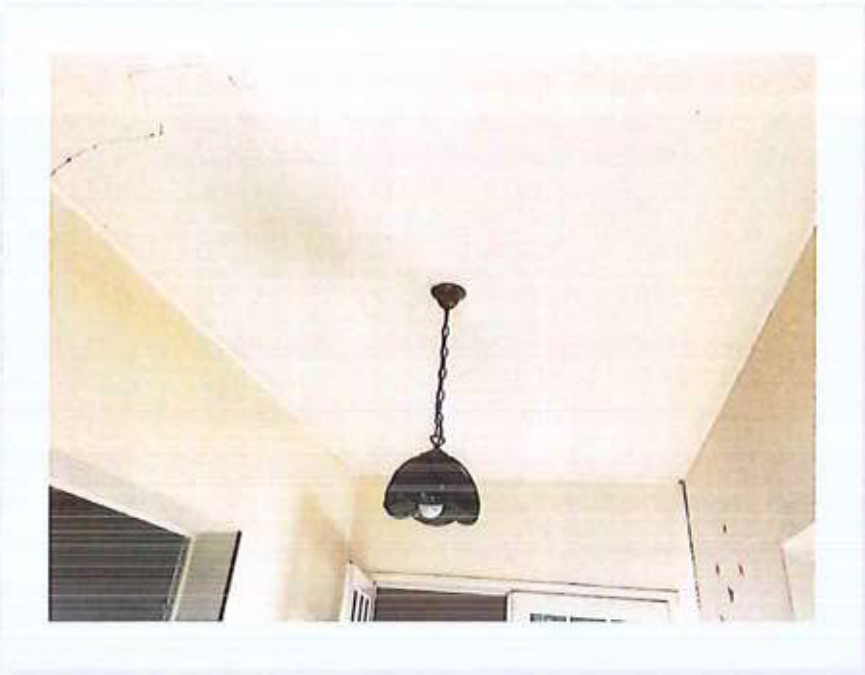
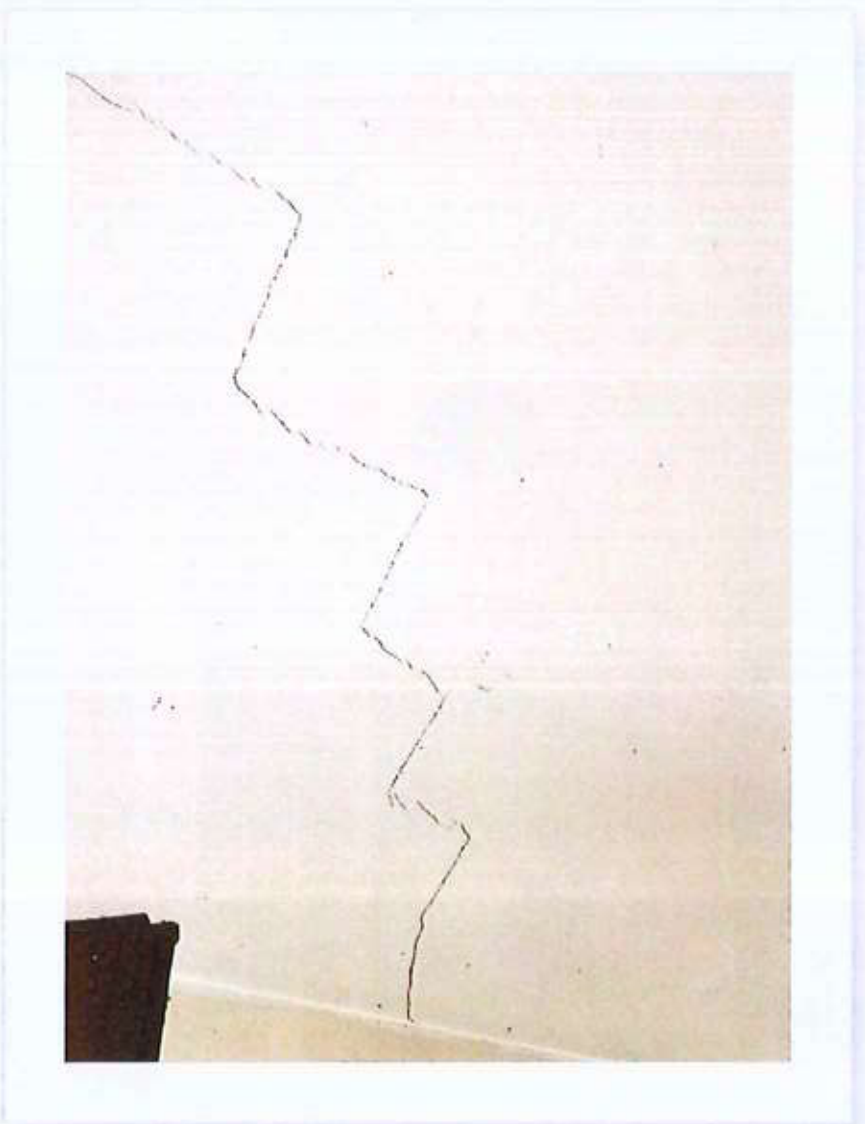
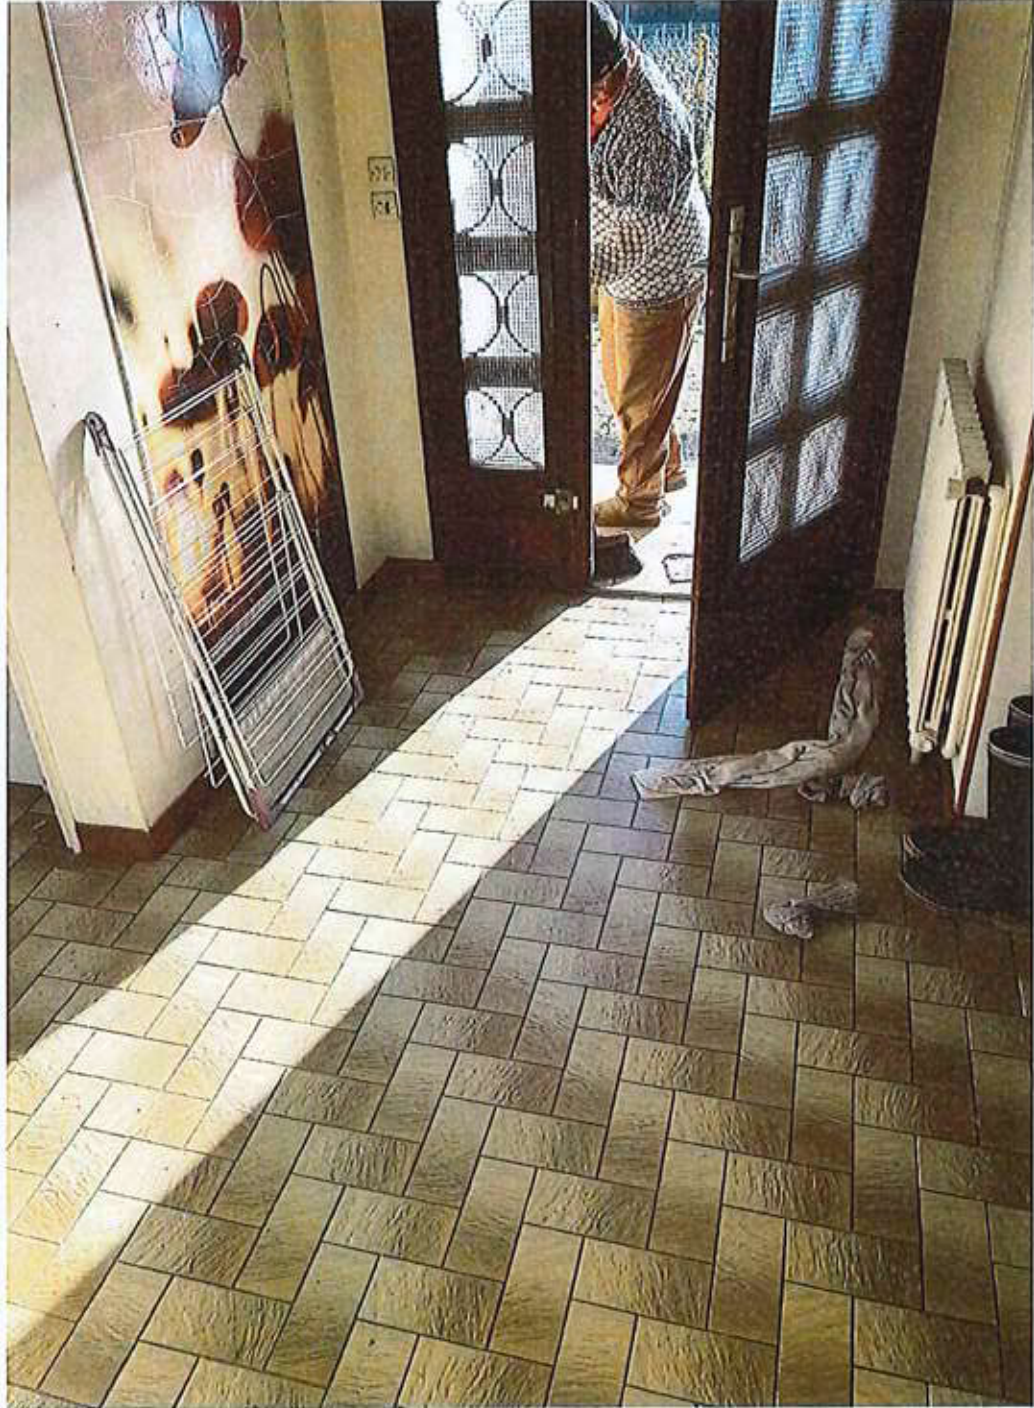
CONSTATATIONS ENTRÉE

La porte d'entrée avec cadre bois et partie tierce est équipée de verre armé et d'une grille de défense extérieure.

Le sol est carrelé avec carrelage ancien, mais en état d'usage.

Les murs et le plafond sont revêtus d'un enduit plâtre, en état d'usage, simplement peint.

Je relève au niveau du plafond la présence d'une fissuration.

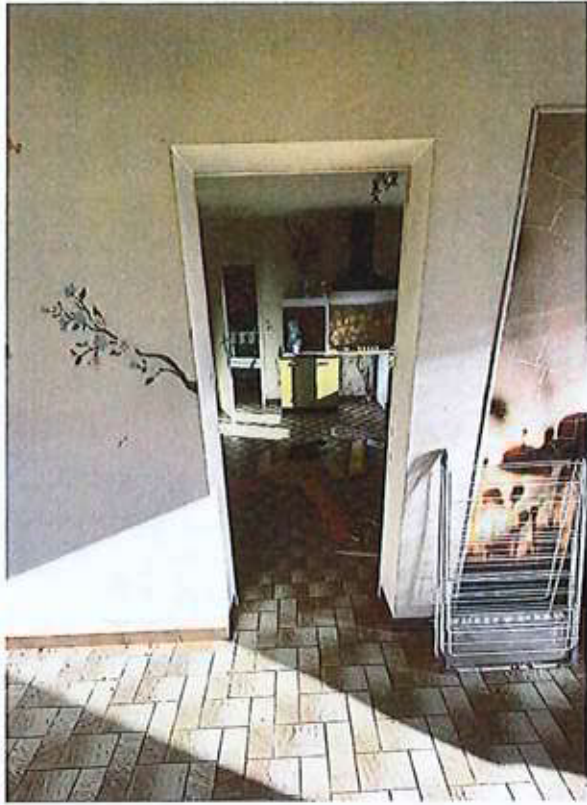
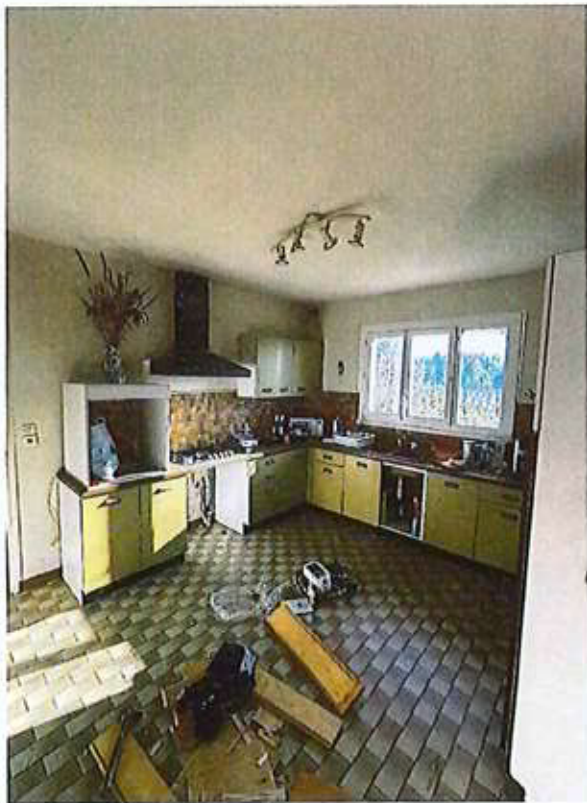
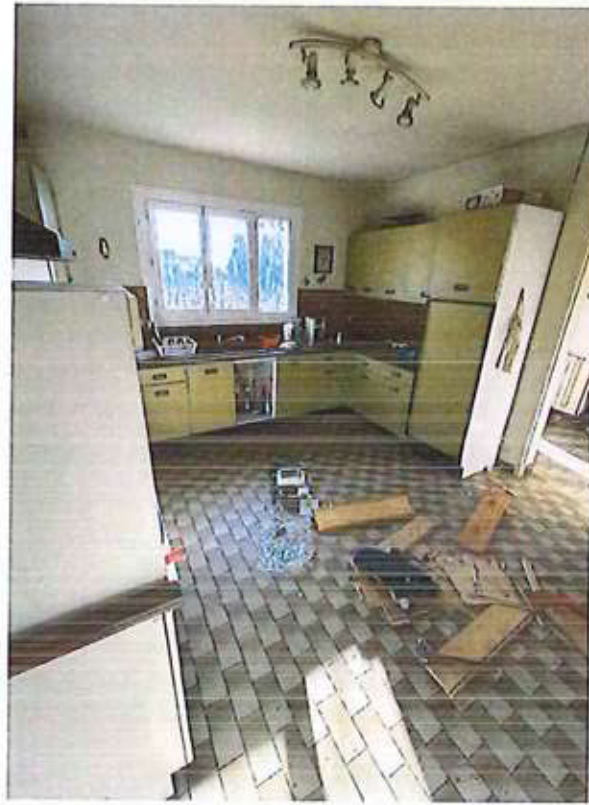
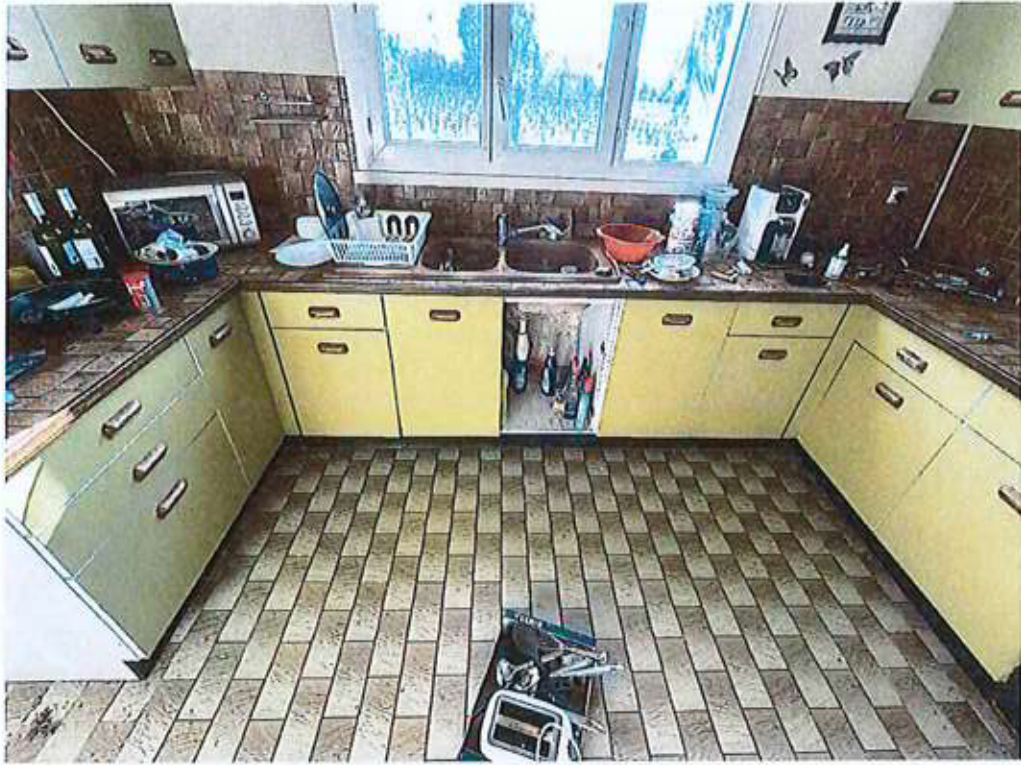
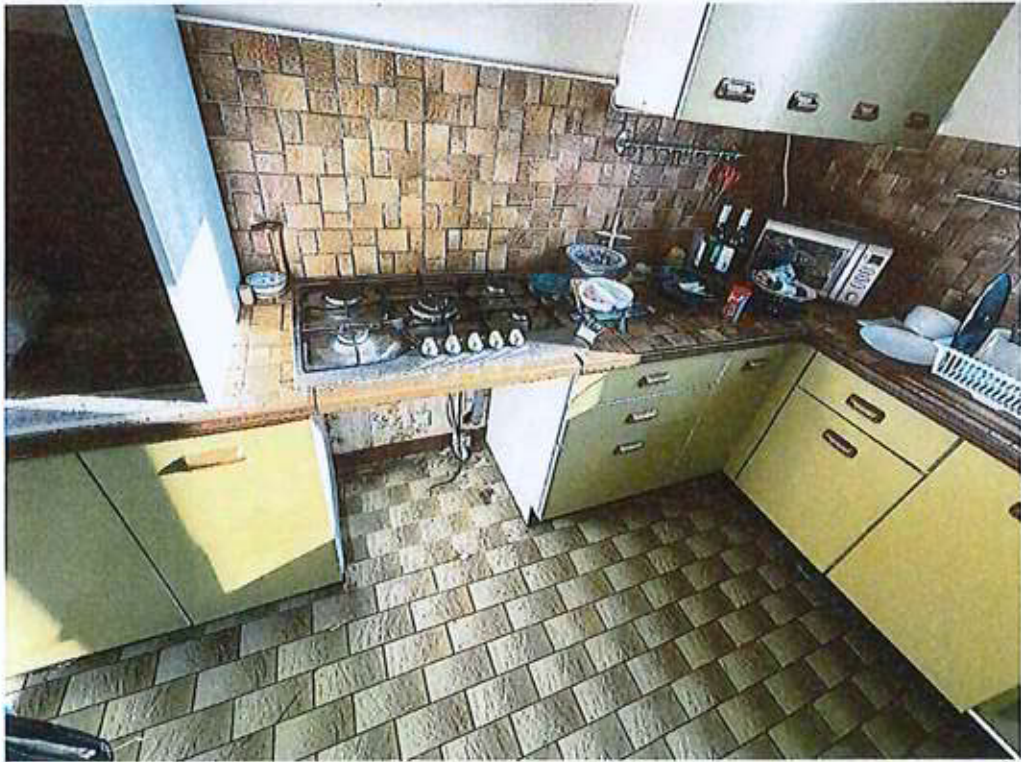
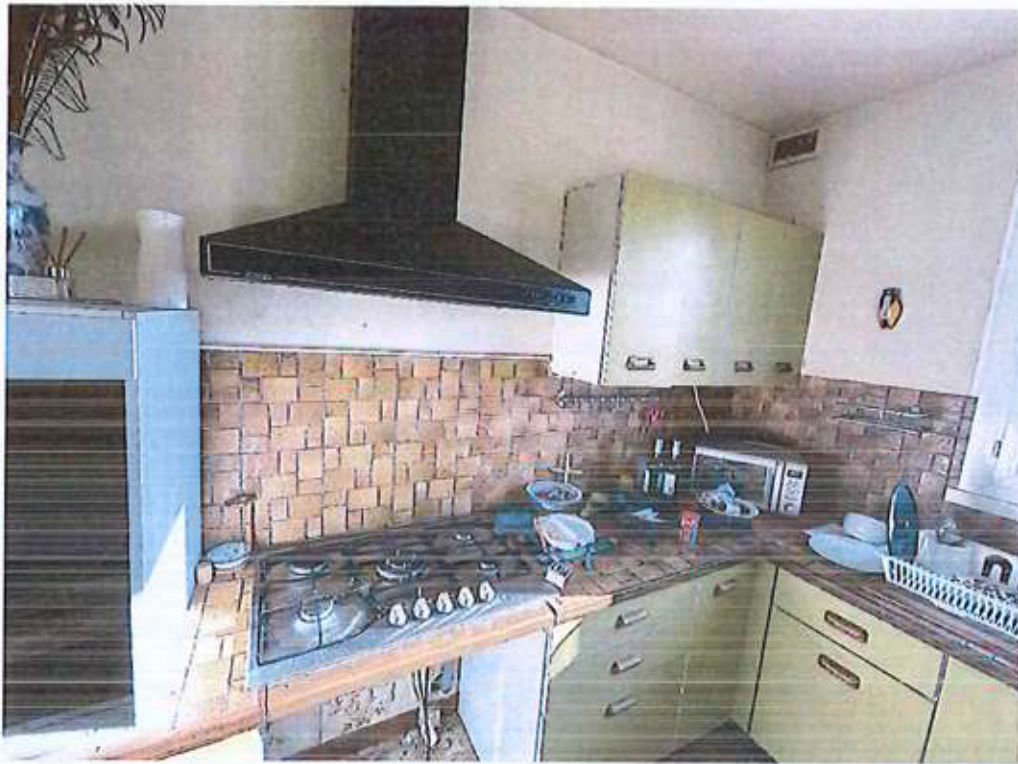
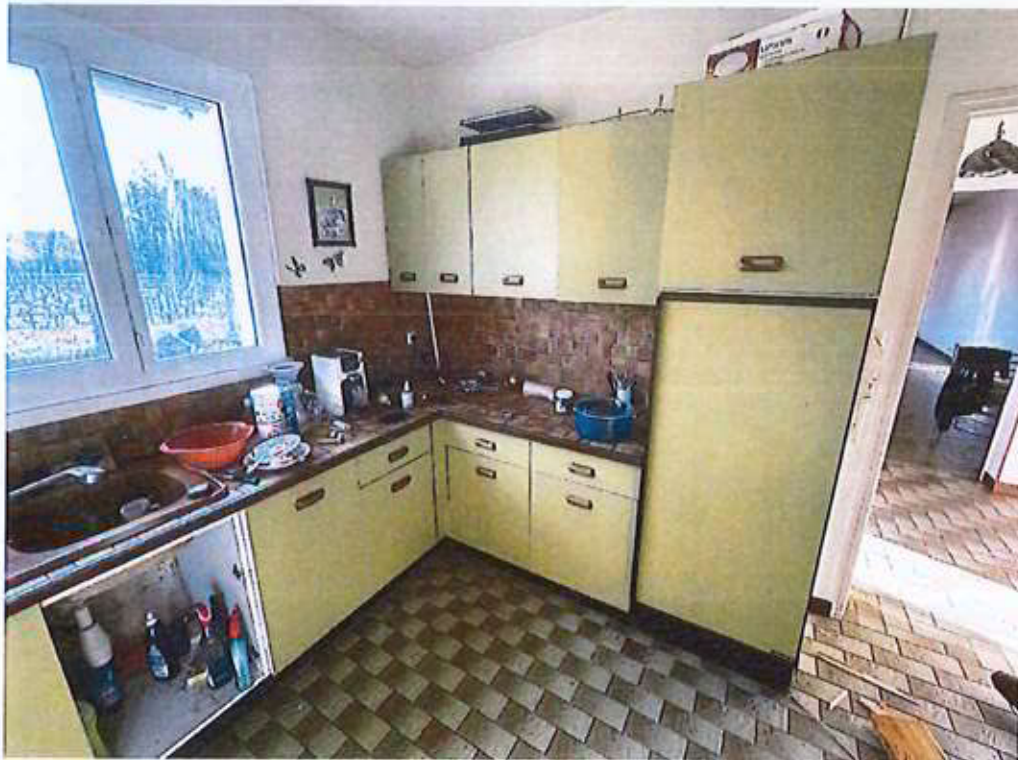
CONSTATATIONS CUISINE

Le sol et les plinthes sont carrelés, le tout est ancien, en état d'usage.

Les murs sont revêtus d'un enduit plâtre, en état d'usage, ancien, avec peinture.

Le plafond est également revêtu d'un enduit plâtre et peinture, de multiples taches et traces de salissure sont visibles.

- une fenêtre PVC deux vantaux et châssis fixe latéral sur droite, équipée d'un double vitrage et de contrevents extérieurs en bois peint. Des traces de salissure et des écailllements de peinture sont visibles ;
- un radiateur de chauffage central en acier, en état d'usage.
- Une cuisine équipée comprenant :
 - o un plan de travail carrelé ;
 - o un évier deux bacs en grès avec robinet de type mélangeur et douchette, en état d'usage ;
 - o un élément bas sous évier, seule une porte est présente ;
 - o à gauche de l'évier, un élément une porte avec un tiroir ;
 - o à droite de l'évier, un élément deux portes et un tiroir ;
 - o en retour sur droite, un élément deux portes avec deux tiroirs ;
 - o en retour sur gauche, une petite porte coulissante ainsi que trois tiroirs ;
 - o une hotte aspirante ;
 - o une niche pour le lave-vaisselle ;
 - o à gauche de la niche, un élément deux portes.

Le tout présente des traces de salissure.

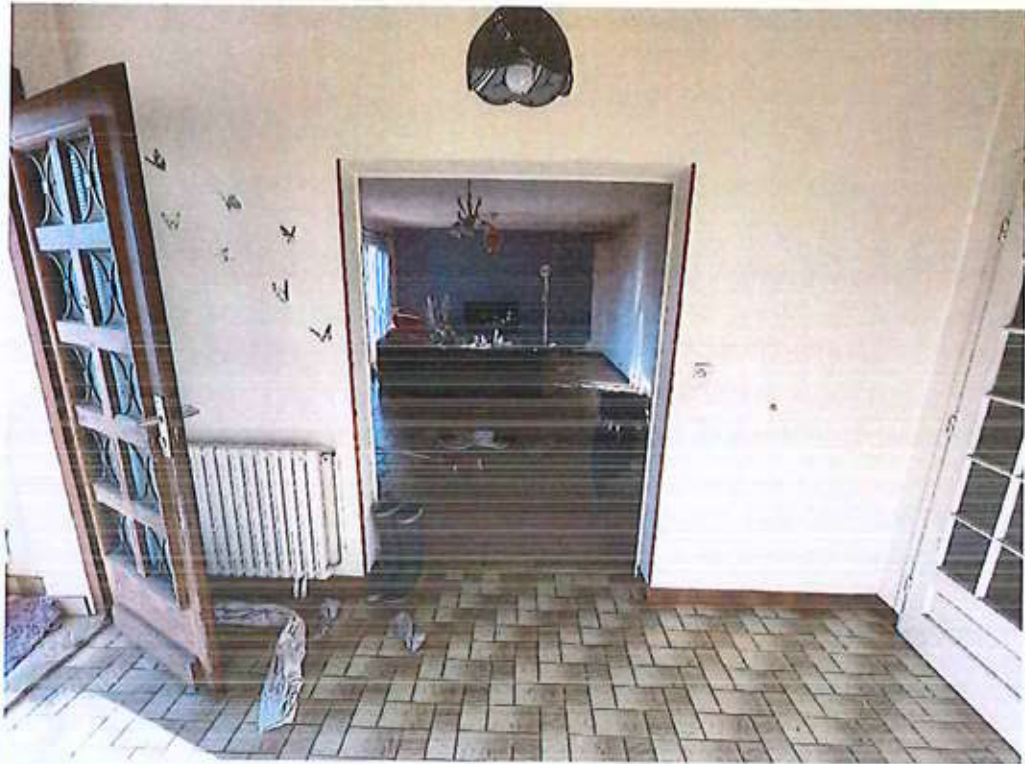
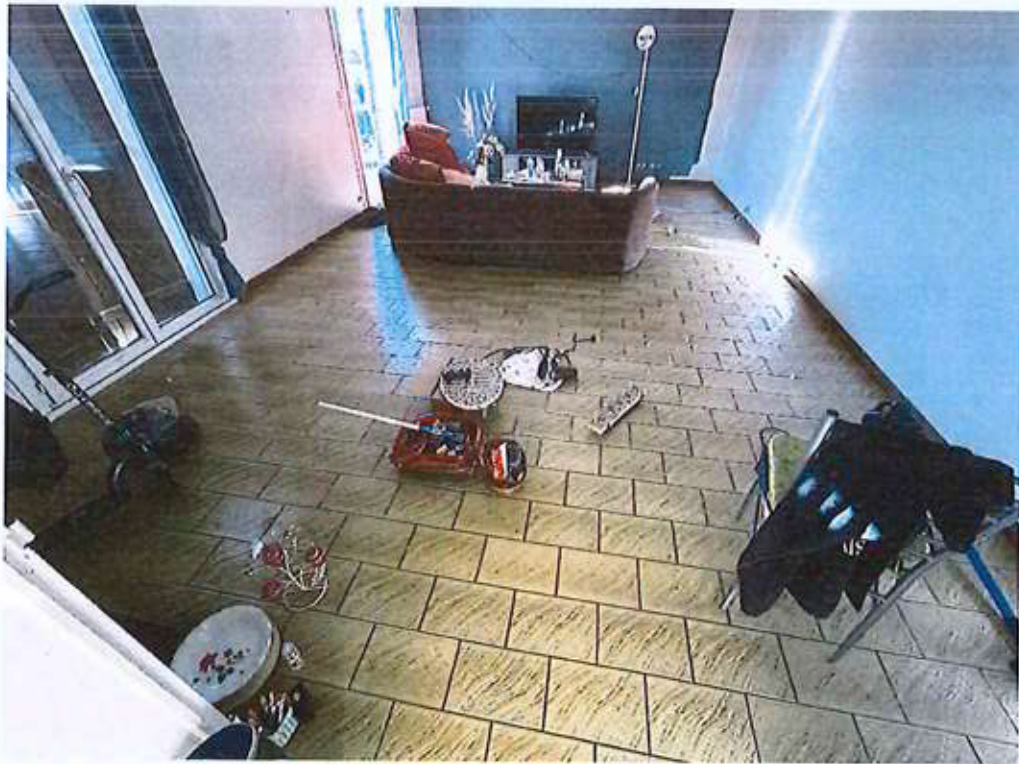
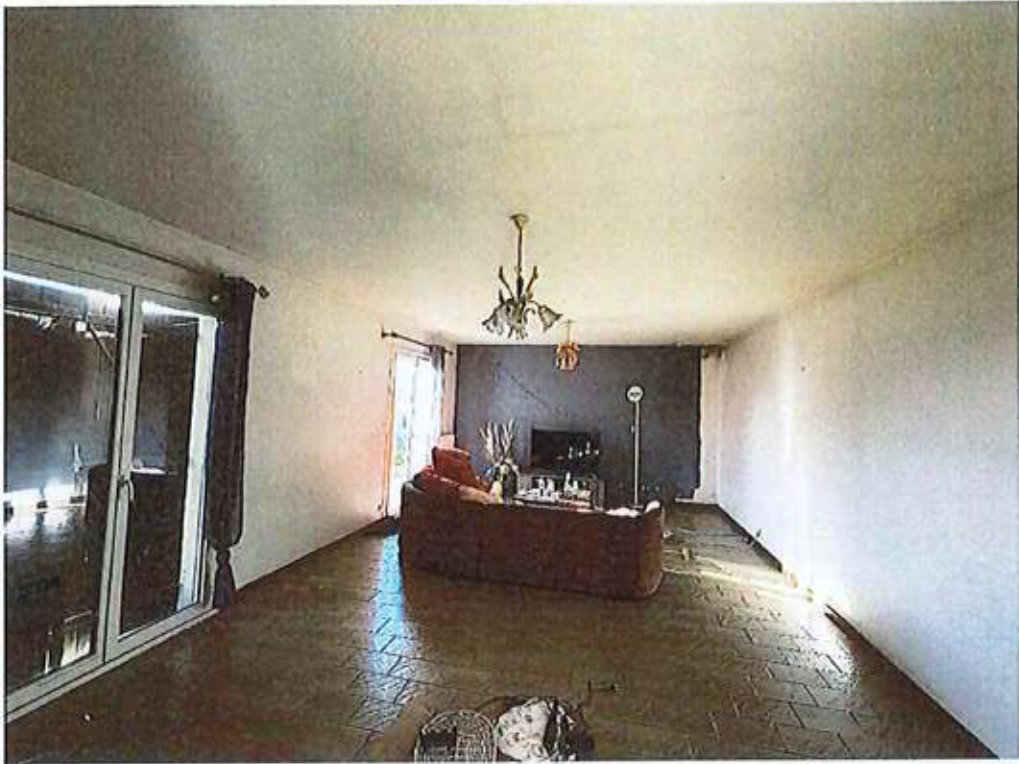
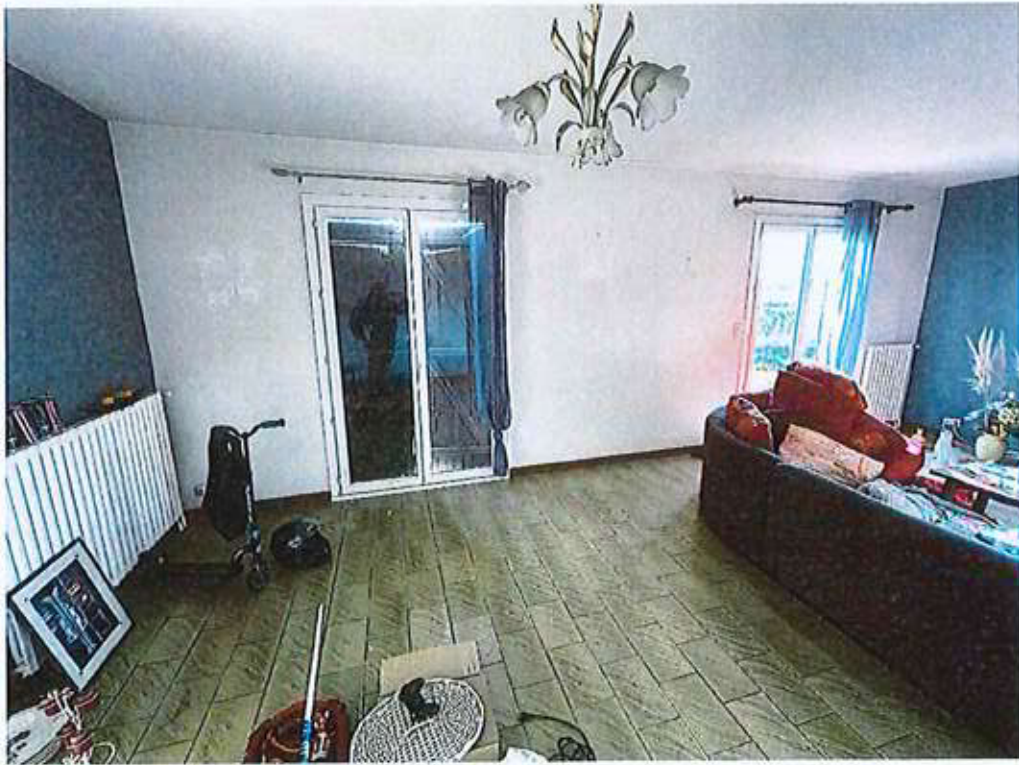
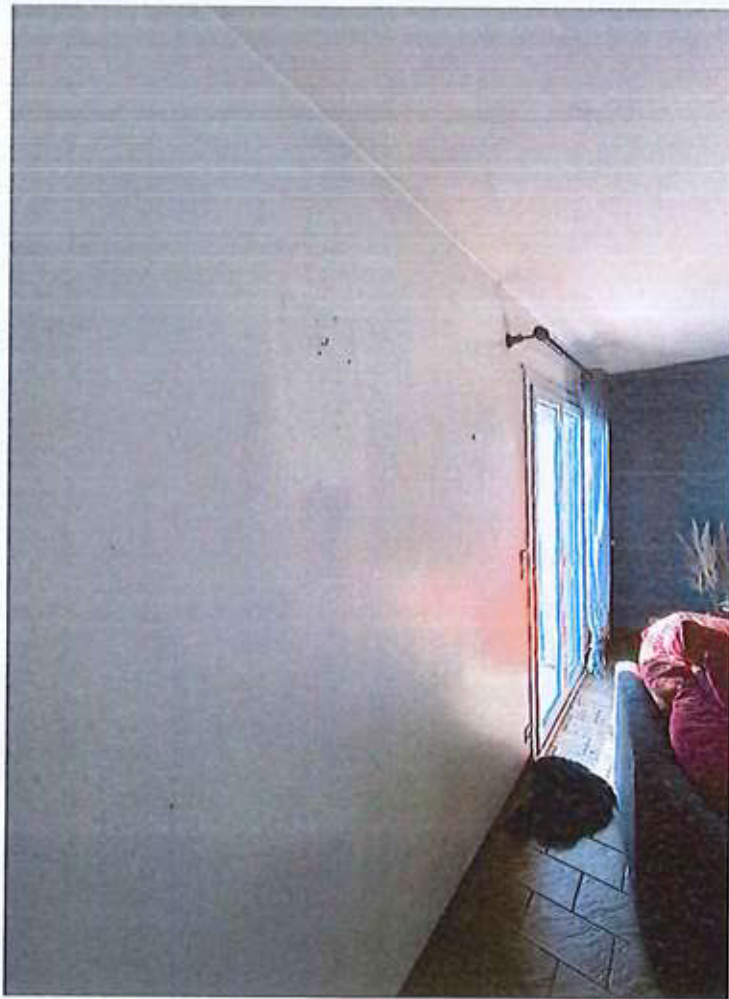
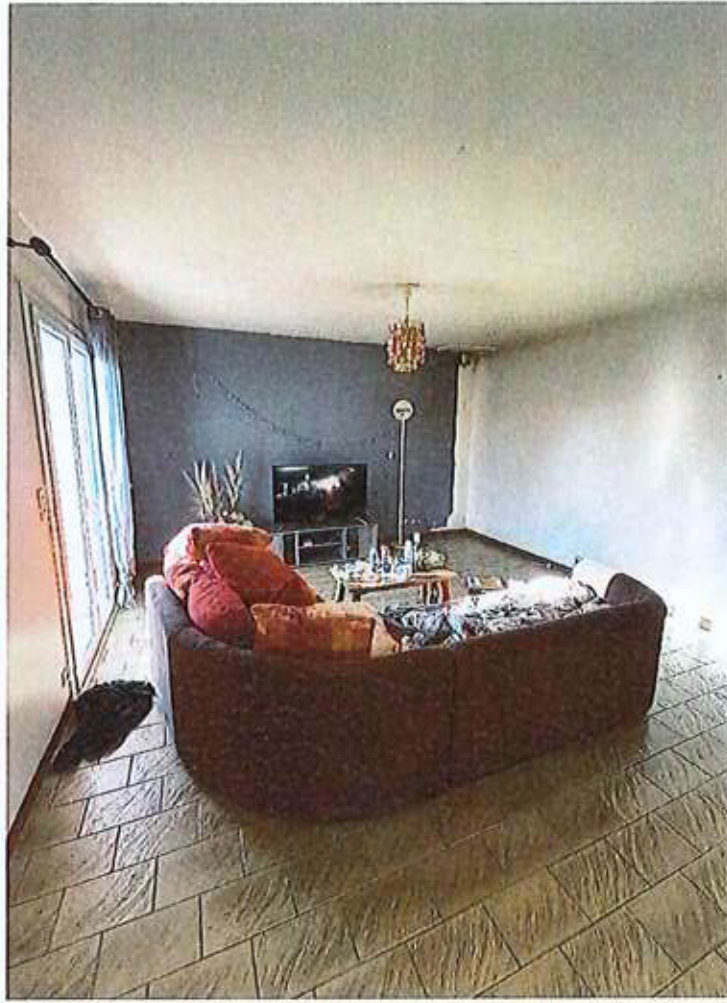
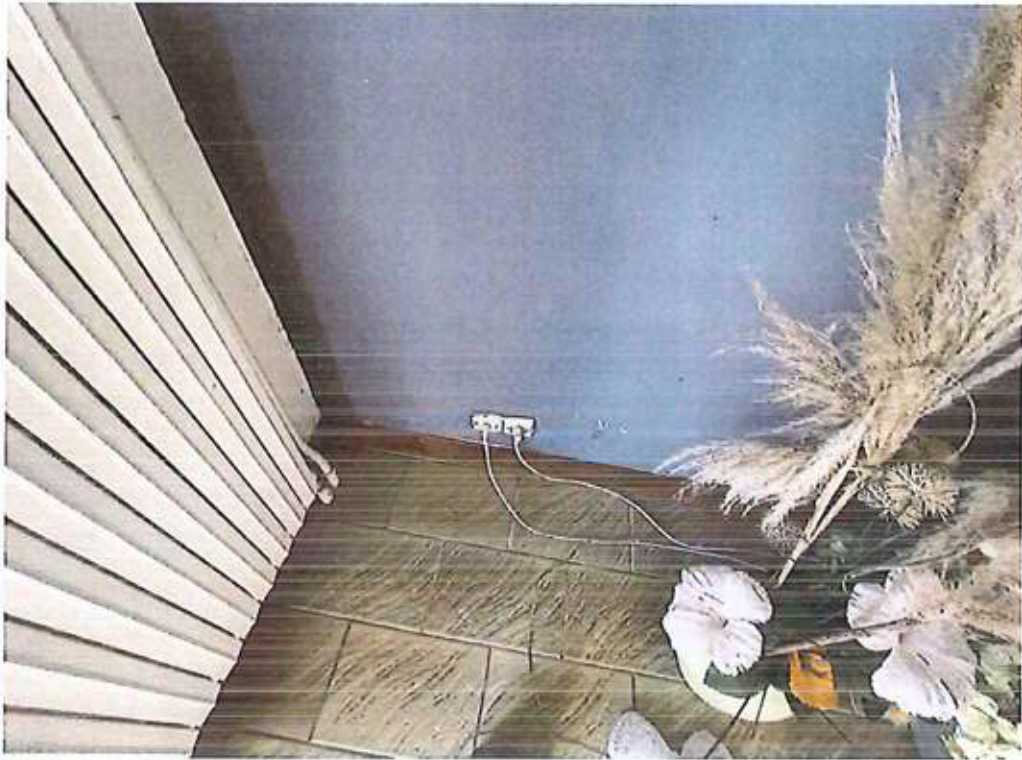
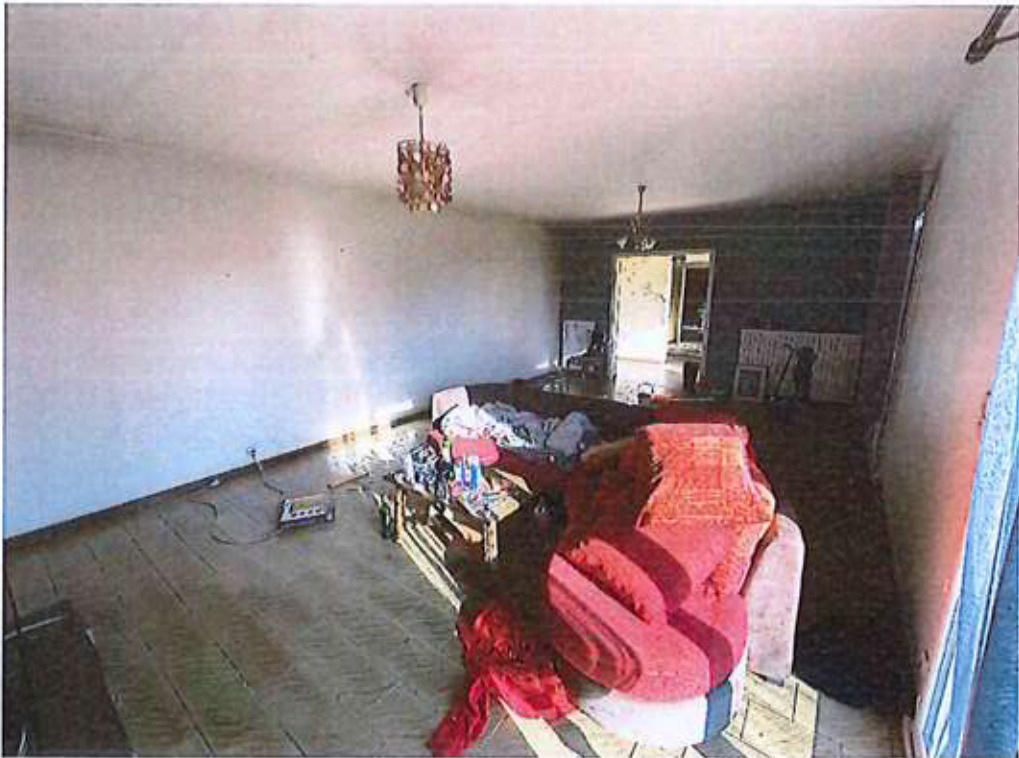
CONSTATATIONS SÉJOUR-SALON

Le mur arrière situé au sud est revêtu d'éperons à l'état brut, le papier peint est en partie décollé.

Je relève également des traces de salissure, des différences de teinte ainsi que des traces d'humidité et des écailllements de peinture sur les parties peintes.

Au niveau des murs je constate également des perforations ainsi que des reprises d'enduit.

Le plafond est revêtu d'un enduit plâtre, en état d'usage. Je relève toutefois des fissurations traversant toute la pièce, notamment dans l'axe de portes-fenêtres.

- un tuyau d'évacuation de fumée sans le poêle à bois ;
- deux portes-fenêtres donnant à l'est. Il s'agit de portes-fenêtres avec cadre en PVC et double vitrage en parfait état, équipées de contrevents extérieurs en bois peint présentant des écailllements de peinture multiples ;
- en plafond, deux points lumineux ;
- trois radiateurs de chauffage central en acier.

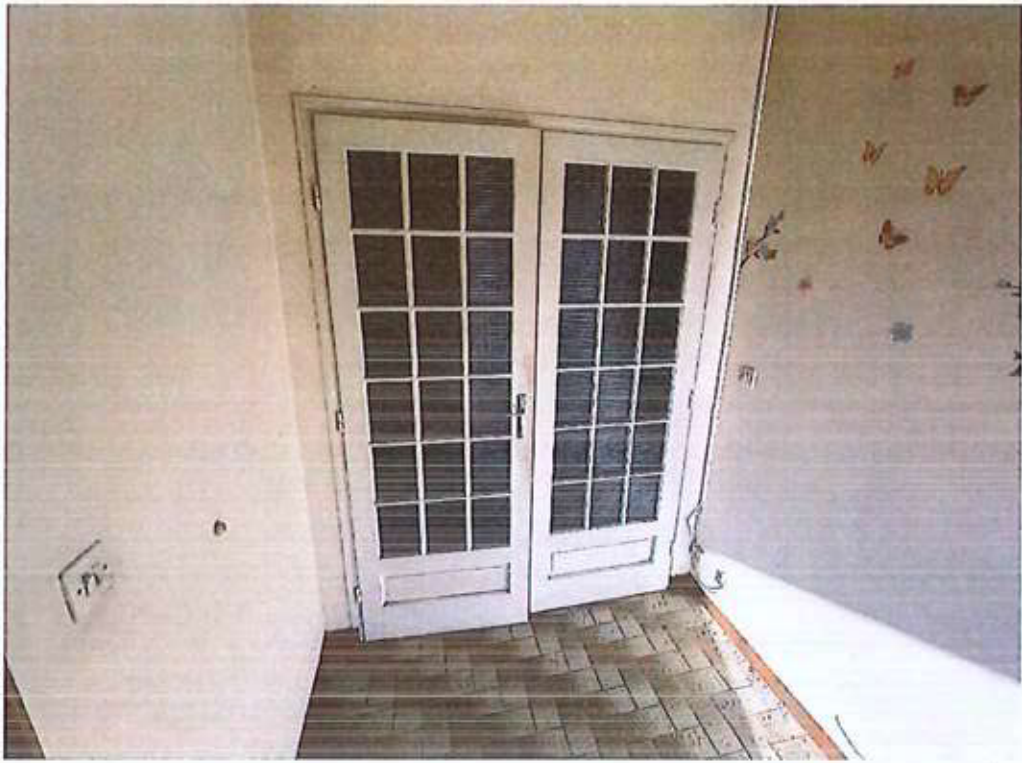
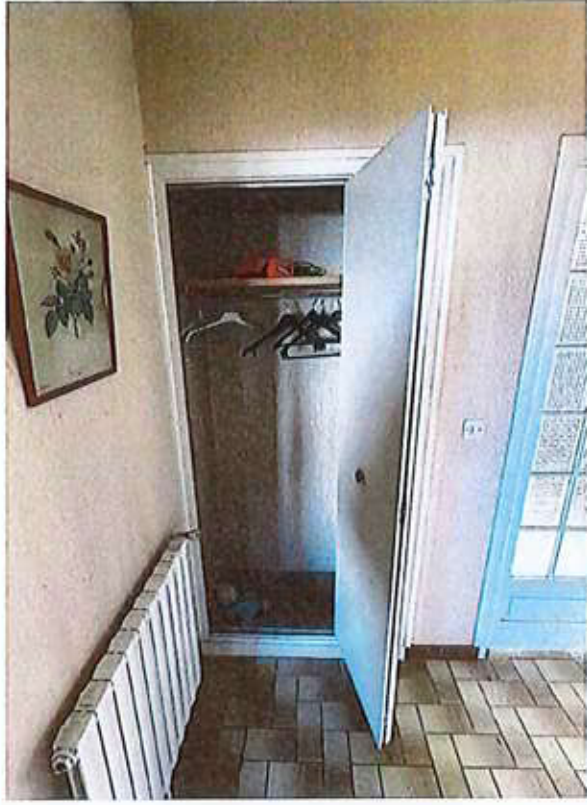
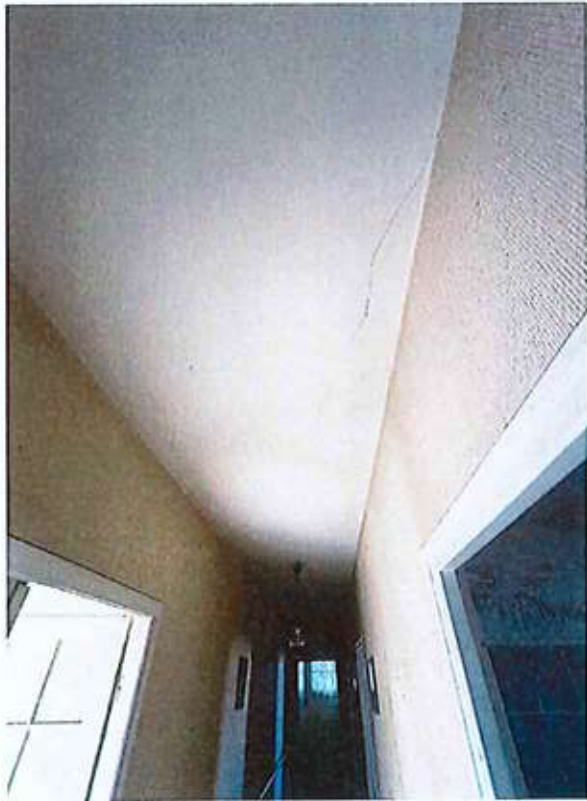
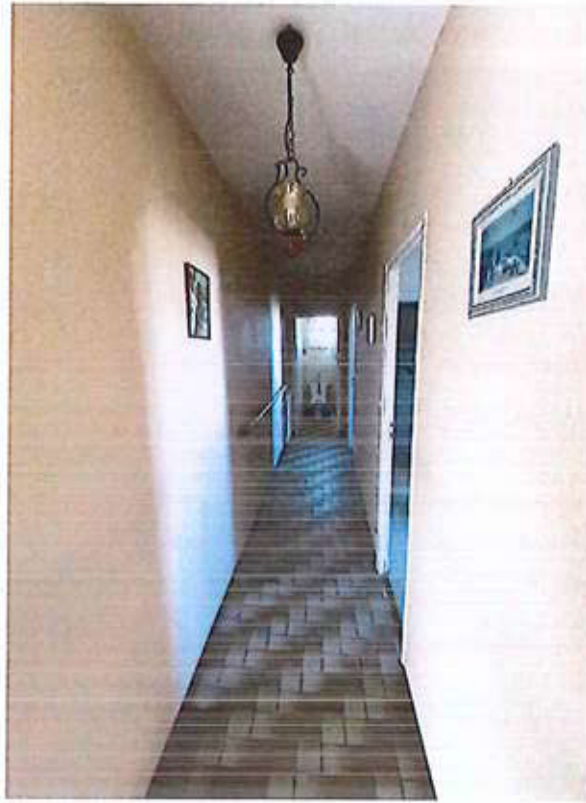
CONSTATATIONS COULOIR

Depuis l'entrée, par une double porte bois vitrée avec vitrage en verre martelé se trouve un couloir d'accès à la partie nuit. De multiples traces de salissures sont visibles à ce niveau.

Le sol et les plinthes sont carrelés avec fissurations au niveau de la porte des toilettes.

Les murs sont revêtus d'un papier peint, ancien.

Le plafond est revêtu d'un enduit de plâtre peint avec multiples fissurations.

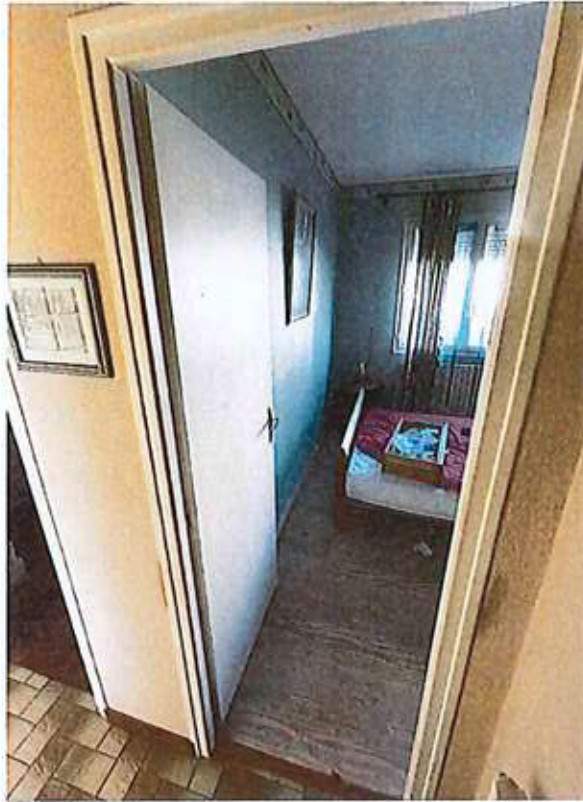
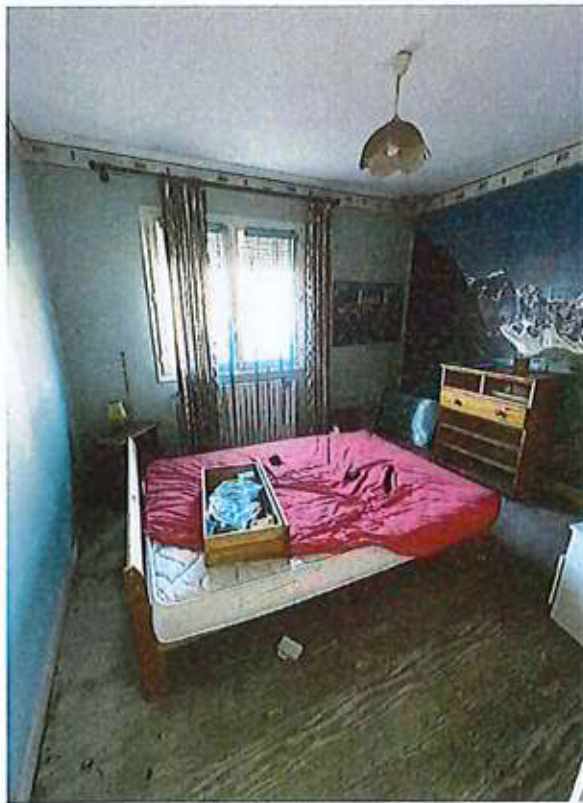
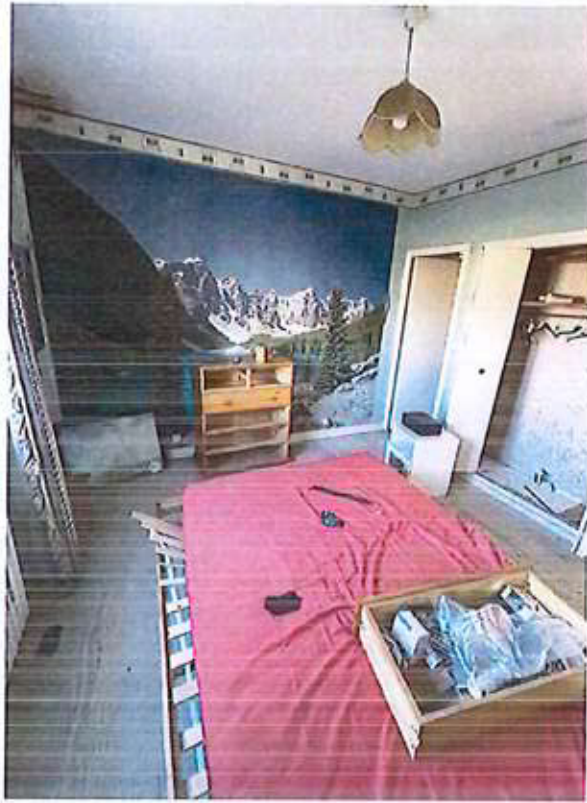
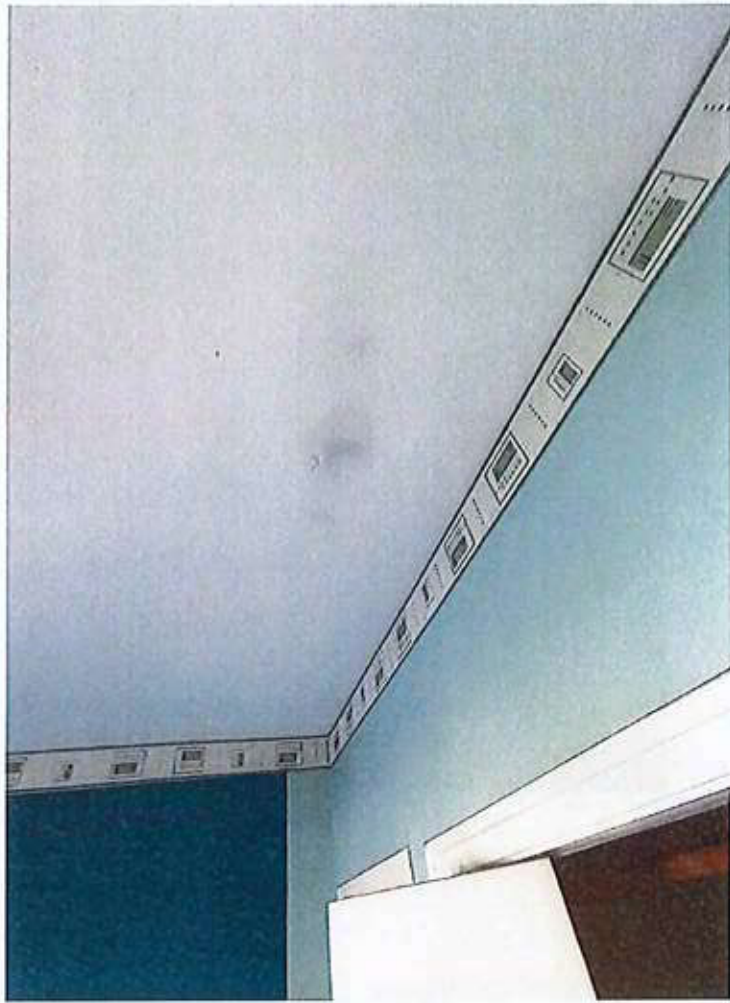
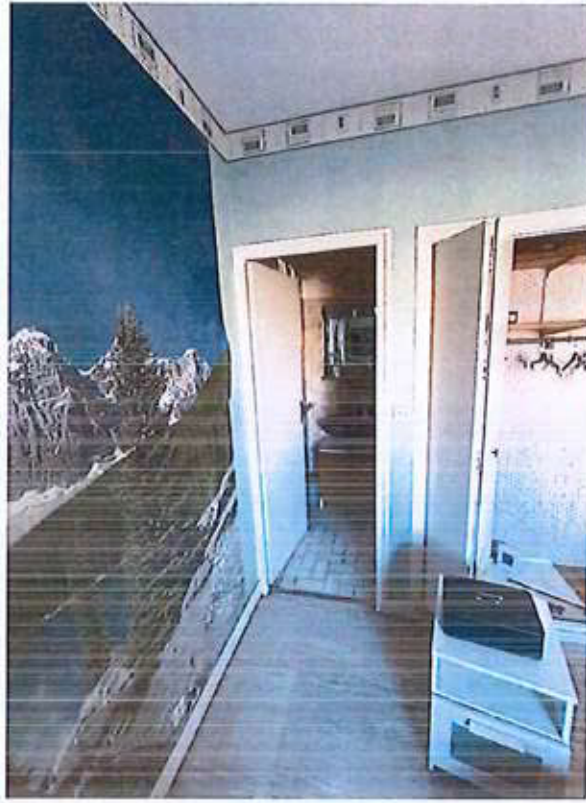
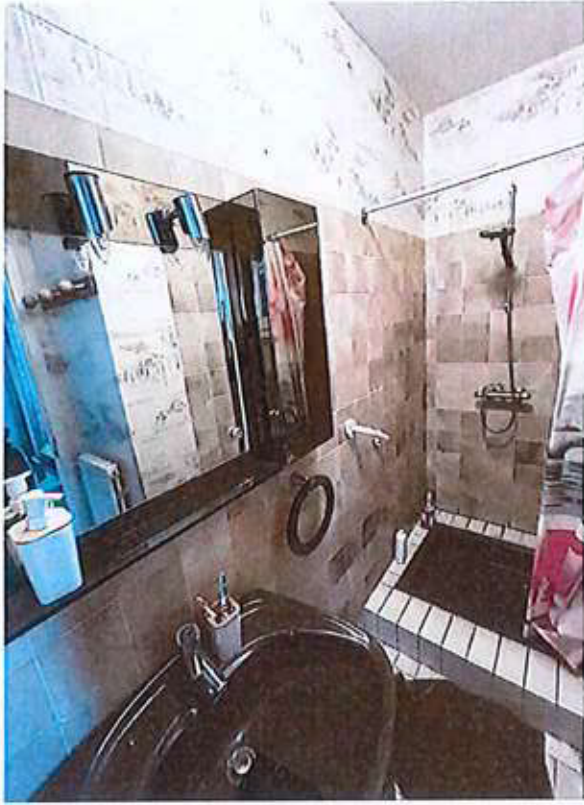
CONSTATATIONS CHAMBRE NUMÉRO 1

Je relève toutefois un impact ainsi que des traces de salissure.

Des différences de teinte et des décollements de matière sont visibles.

Le plafond est peint. Je constate la présence d'une auréole avec traces d'humidité ainsi que de multiples traces de moisissure.

Cette pièce s'ouvre sur une salle d'eau attenante par une porte isoplane présentant des traces de salissure multiples tant face interne que face externe.

Le plafond est peint avec un globe lumineux présentant des traces de moisissure.

- sur gauche, une fenêtre avec cadre bois et simple vitrage donnant sur le garage, présentant des traces de moisissure ;
- un radiateur de chauffage central ;
- un lavabo sur colonne avec robinet mitigeur ;
- une douche avec bac de douche en grès, robinet mitigeur thermostatique, flexible et douchette, le tout est ancien. Dans cette partie douche, les murs sont carrelés.

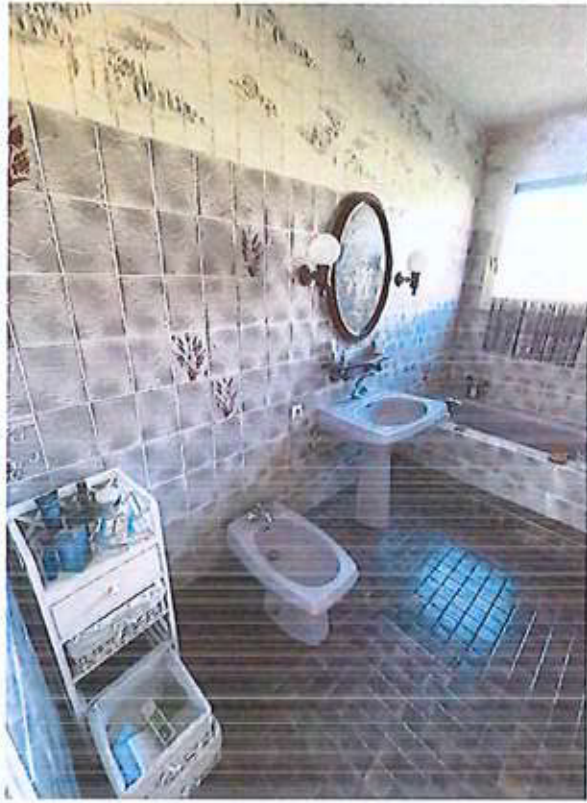
CONSTATATIONS SALLE DE BAINS

L'accès se fait par une porte isoplane depuis le couloir, en état d'usage hormis de multiples traces de salissure.

Je relève la présence d'une fissuration dans l'angle arrière, côté fenêtre.

- une fenêtre usagée avec cadre bois, simple vitrage et joint en mauvais état;
- un bidet ancien avec robinetterie de type mélangeur ;
- un lavabo sur colonne avec robinetterie de type mélangeur ;
- une baignoire située dans un podium carrelé avec robinet thermostatique, flexible et pomme de douche ;
- un radiateur de chauffage central.
