PROCES-VERBAL DE CONSTAT

L'AN DEUX MILLE VINGT-CINQ
ET LE SEIZE JANVIER

J'ai préalablement édité un extrait du plan cadastral de la parcelle comprenant un immeuble sur la commune de Saint-Estèphe (33180) sis au 2 rue des Pêcheurs, cadastrée dite commune : *section A pour une contenance de*

Me suis transporté ce jour, 2, rue des Pêcheurs, 33180 SAINT-ESTEPHE, où là étant, j'ai procédé au descriptif de l'immeuble suivant :

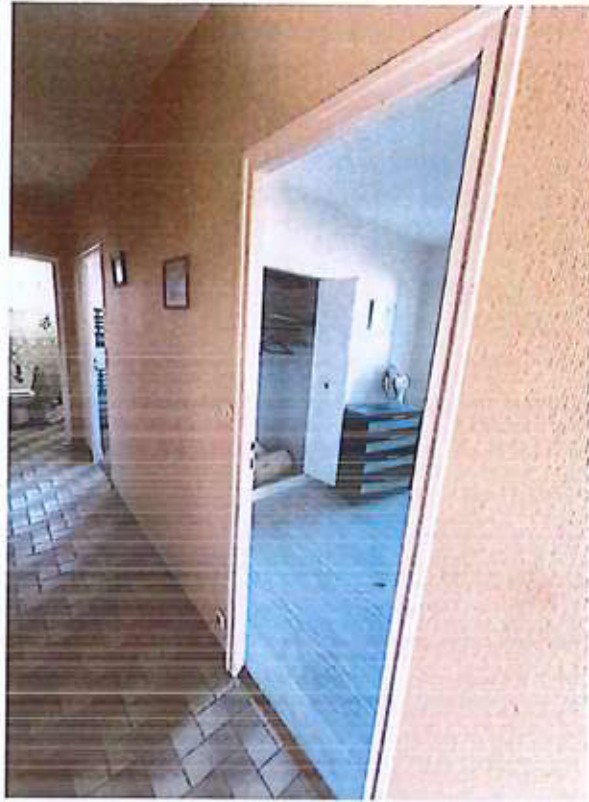
CONSTATATIONS CHAMBRE NUMÉRO 2

L'accès se fait par une porte isoplane peinte, en état d'usage présentant de multiples traces de salissure, tant face interne que face externe.

Le sol est revêtu d'un PVC présentant des traces de salissure multiples.

Les murs sont revêtus d'une toile de verre peinte, en état d'usage, avec traces de salissure.

De multiples fissurations sont visibles et ont été sommairement rebouchées.

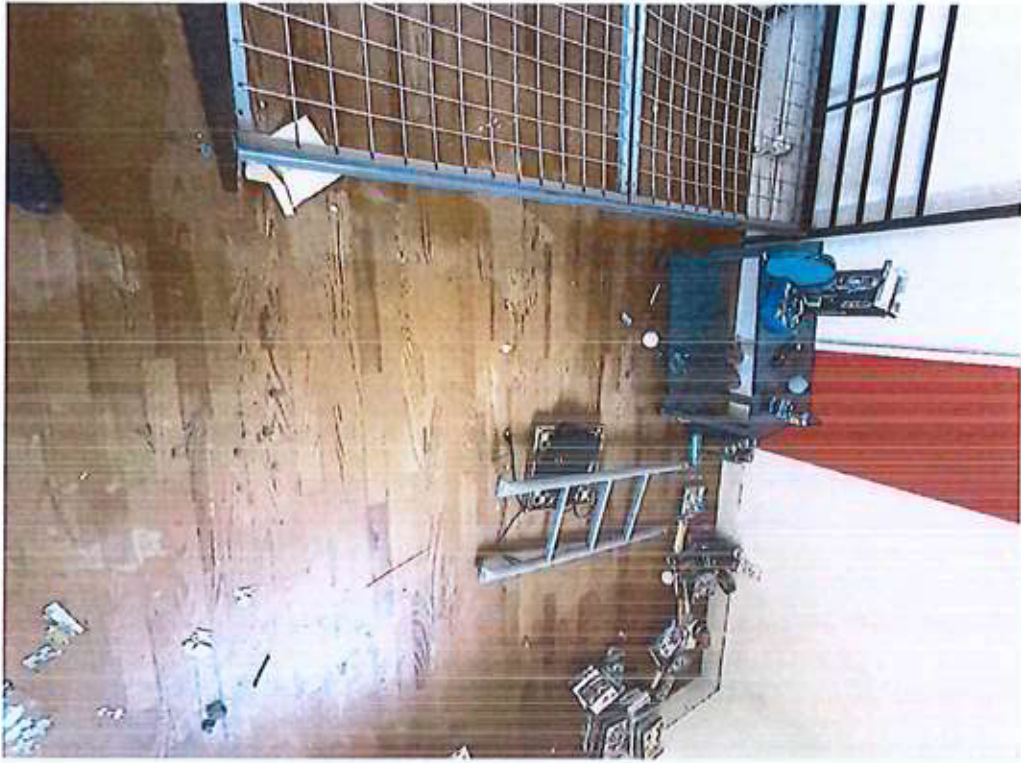
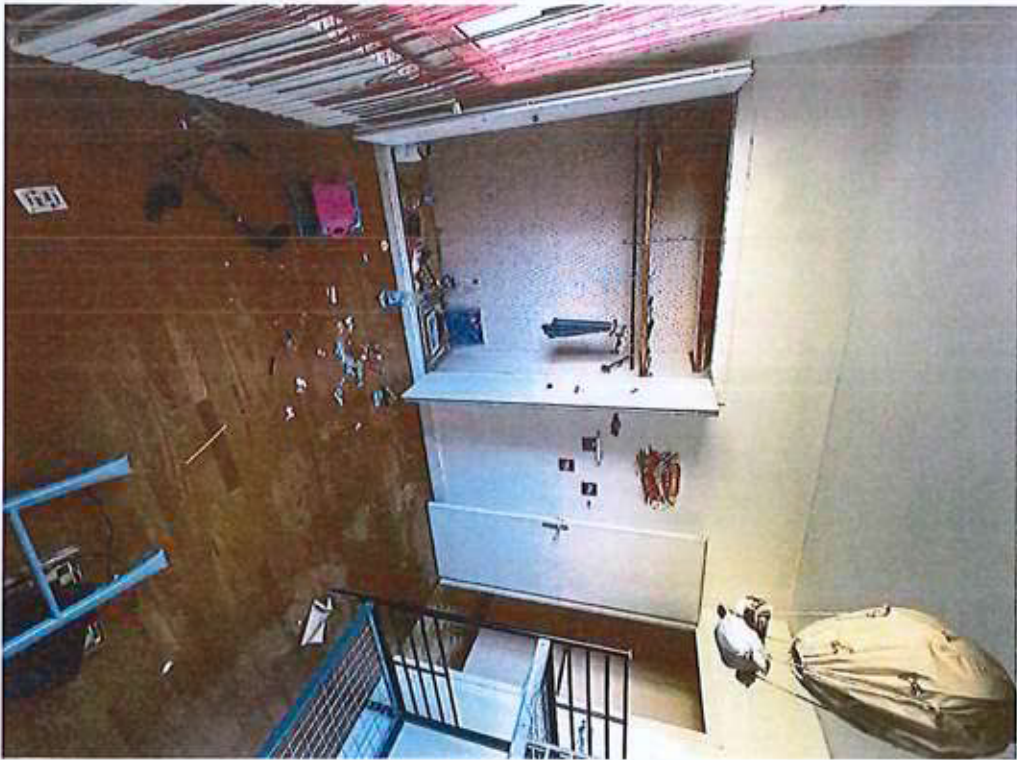
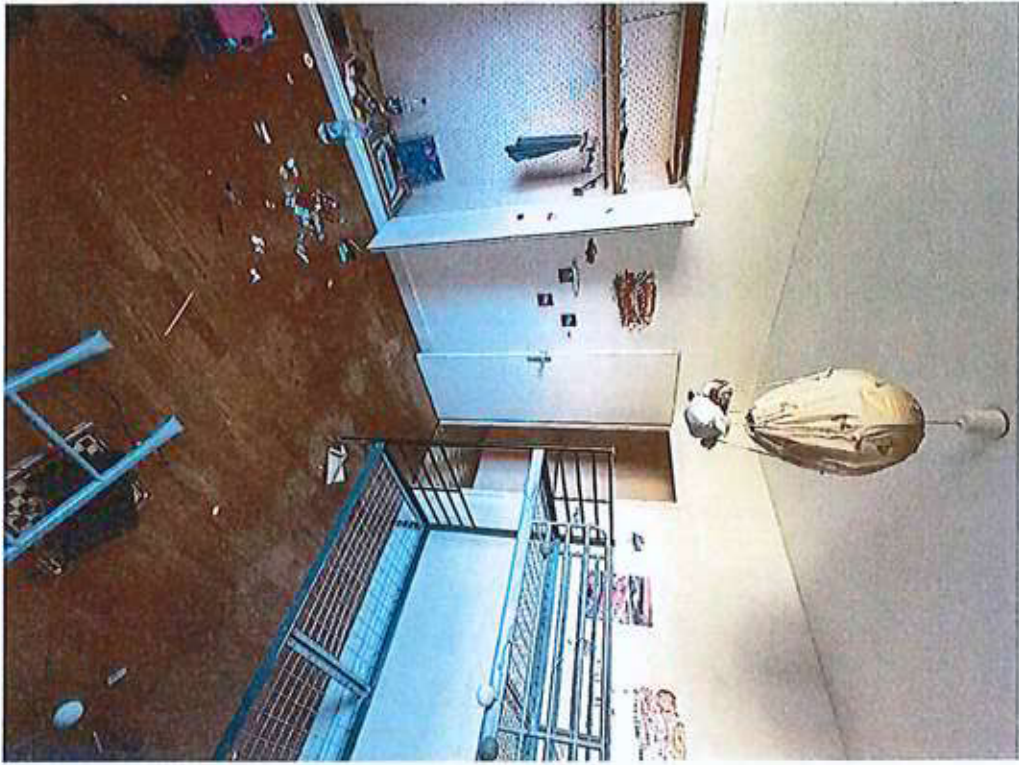
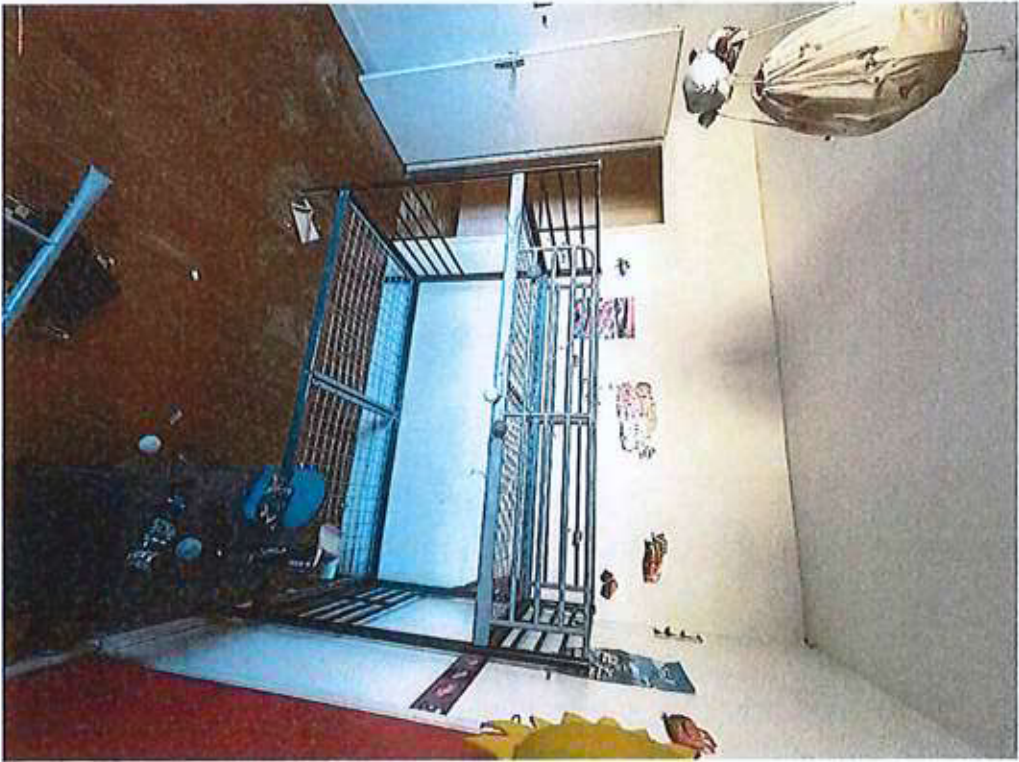
CONSTATATIONS CHAMBRE NUMÉRO 3

Le sol est revêtu de parquet bois présentant des auréoles multiples ainsi que des traces de salissure.

Celui-ci est en mauvais état général.

De multiples traces sont visibles ainsi que des traces de moisissure. Les murs sont en mauvais état.

- en plafond, un point lumineux ;
- une fenêtre avec cadre bois, simple vitrage et joint défectueux ;
- un placard double porte en bois de type KZ ;
- un radiateur de chauffage central.

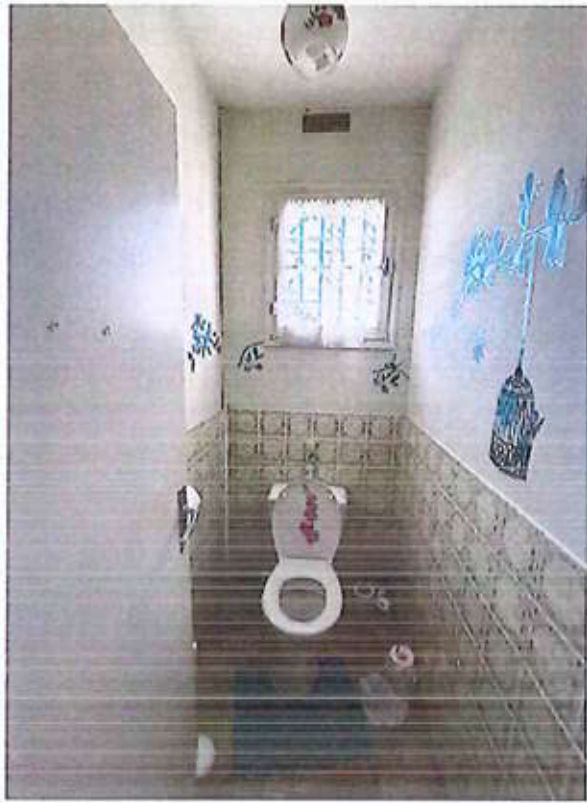
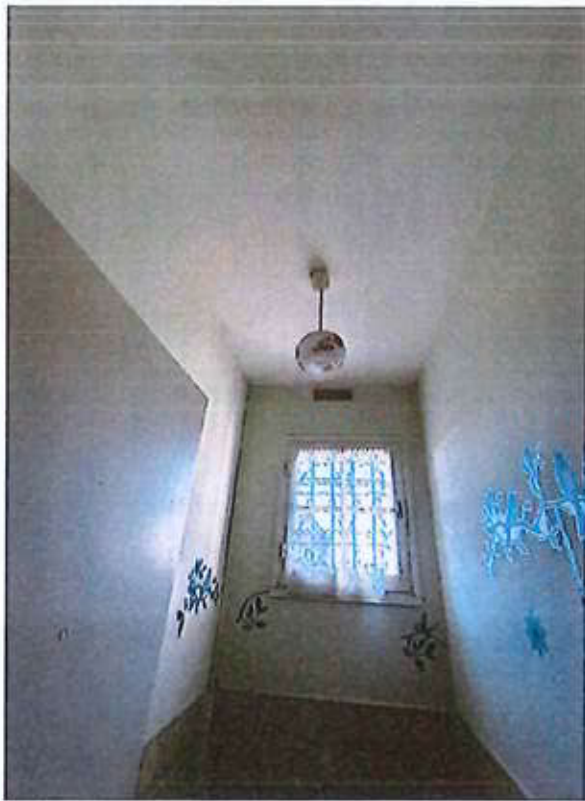
CONSTATATIONS TOILETTES AU FOND DU COULOIR

L'accès se fait par une porte isoplane présentant des griffures ainsi que des résidus multiples.

Le sol carrelé du couloir en façade de cette porte est fissuré et endommagé.

- en plafond, un point lumineux ;
- une fenêtre simple vantail et simple vitrage, en mauvais état, donnant sud-ouest, équipée d'une grille de défense extérieure ;
- une cuvette de WC en état d'usage.

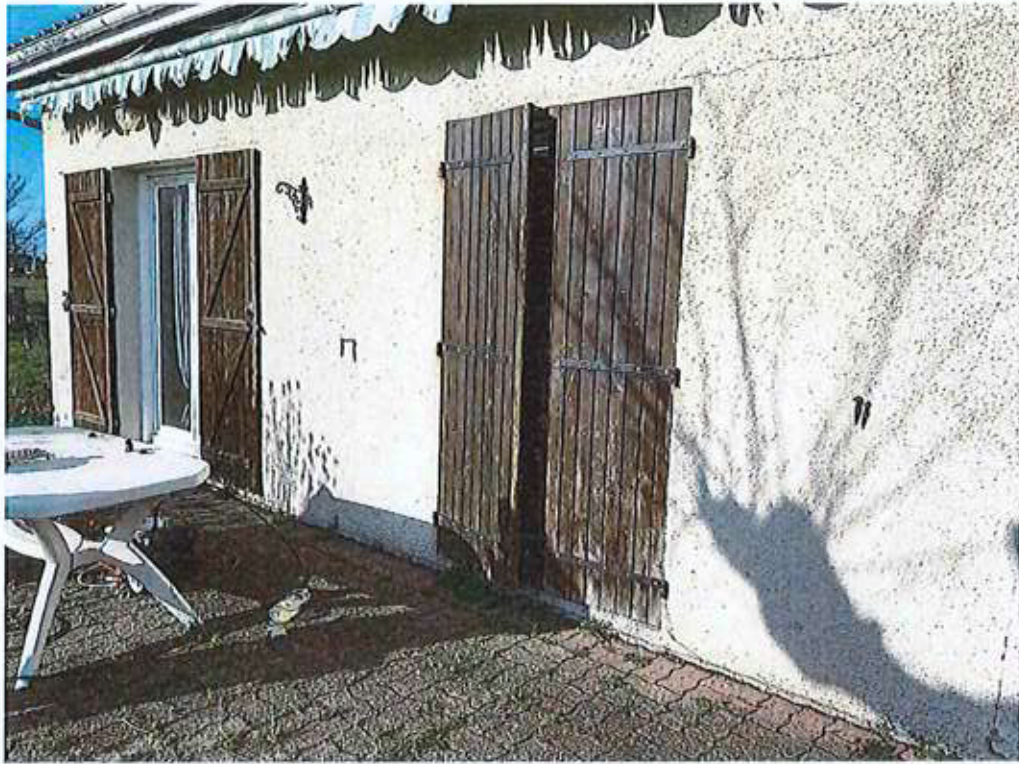
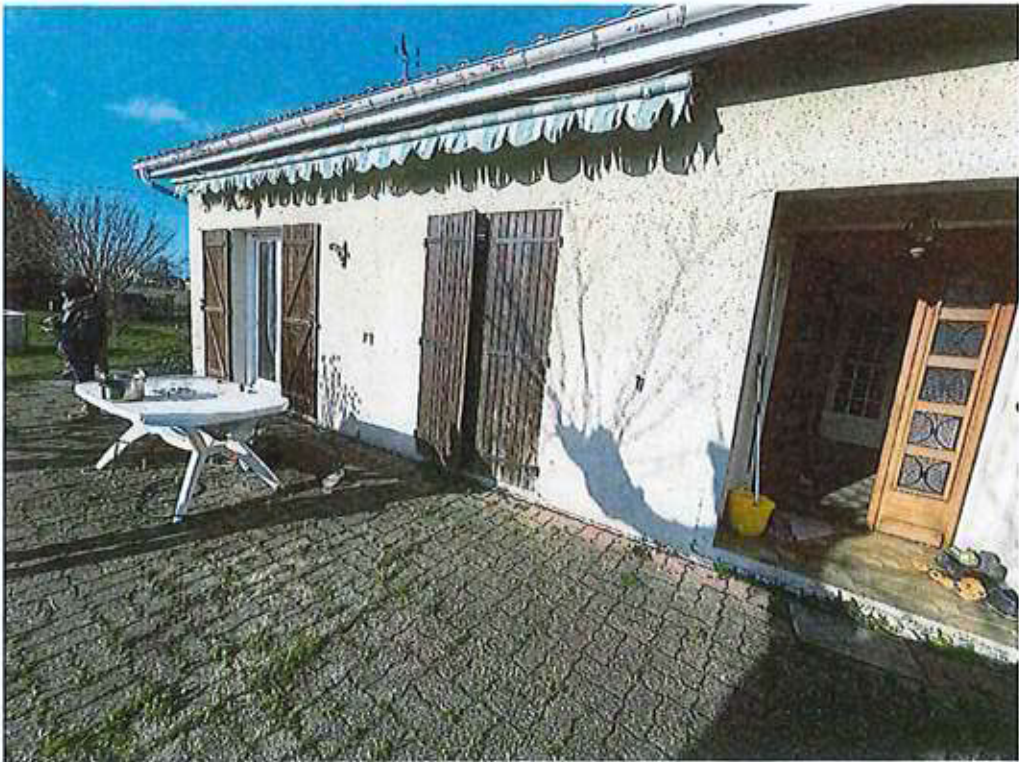
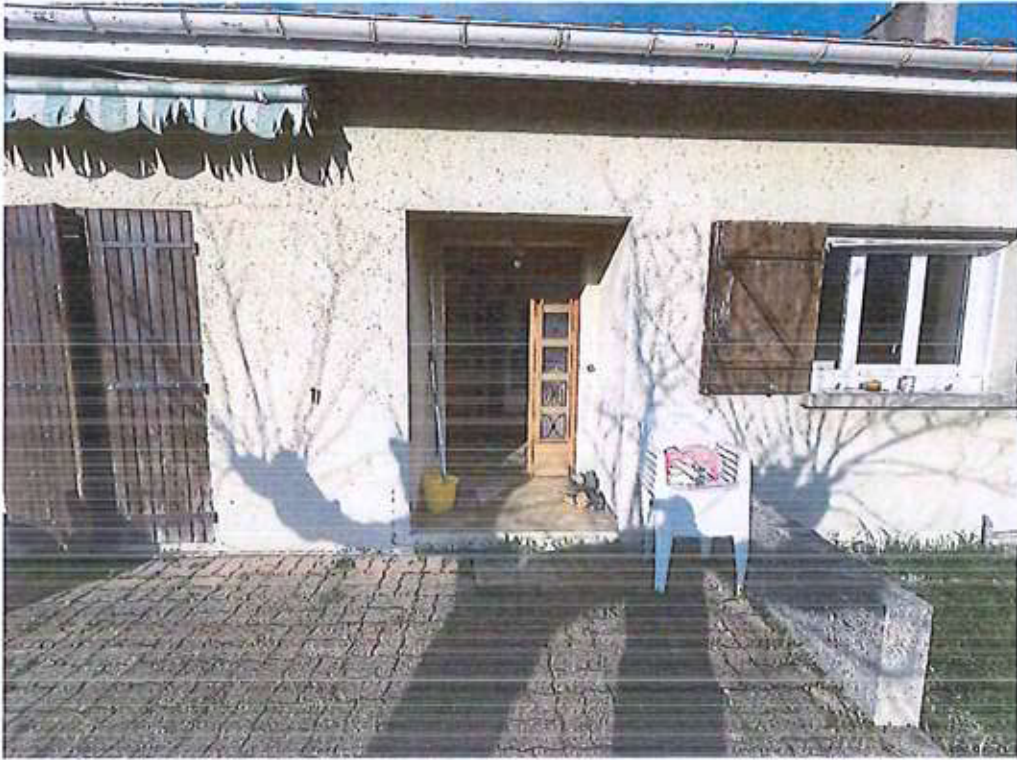
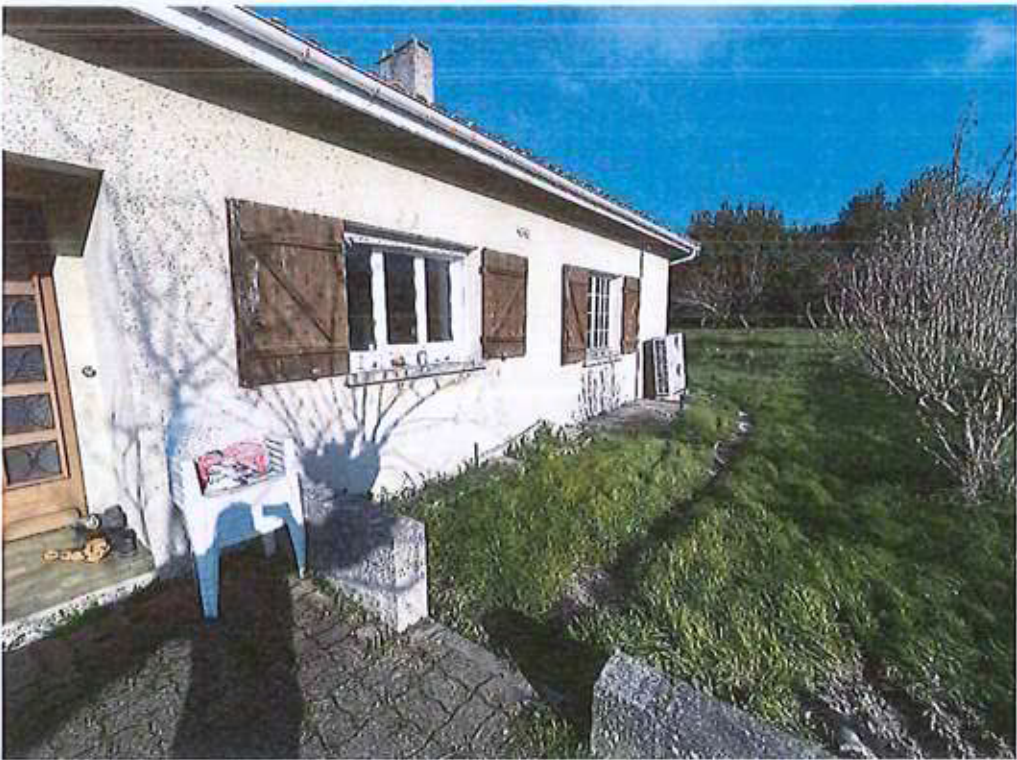
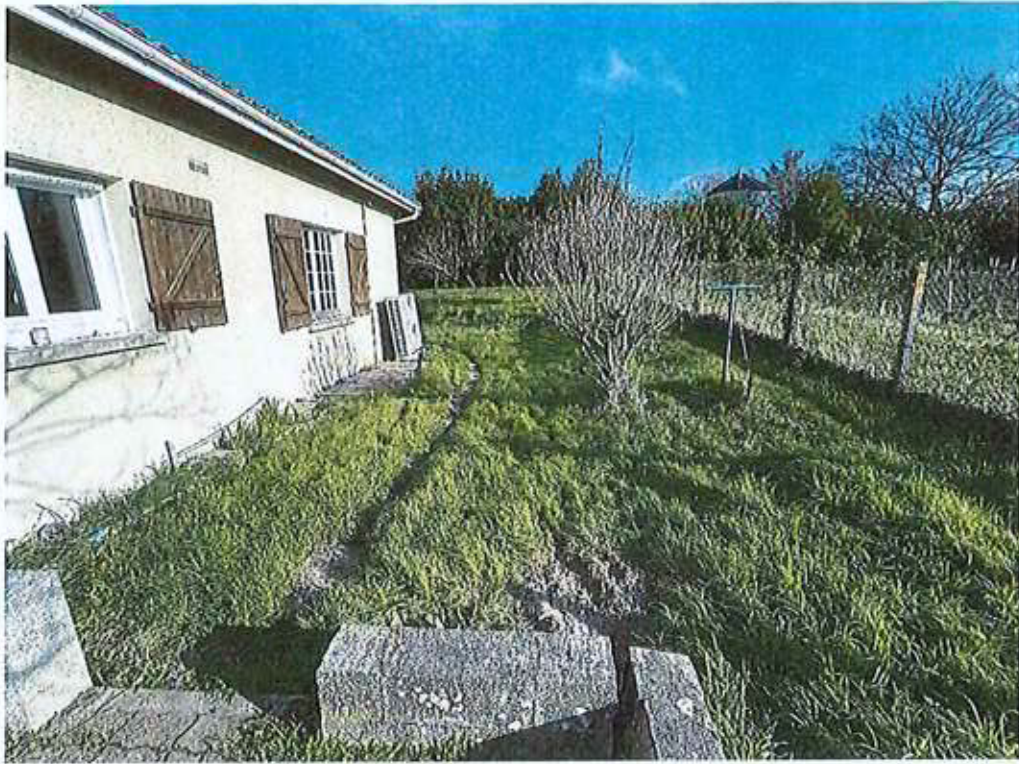
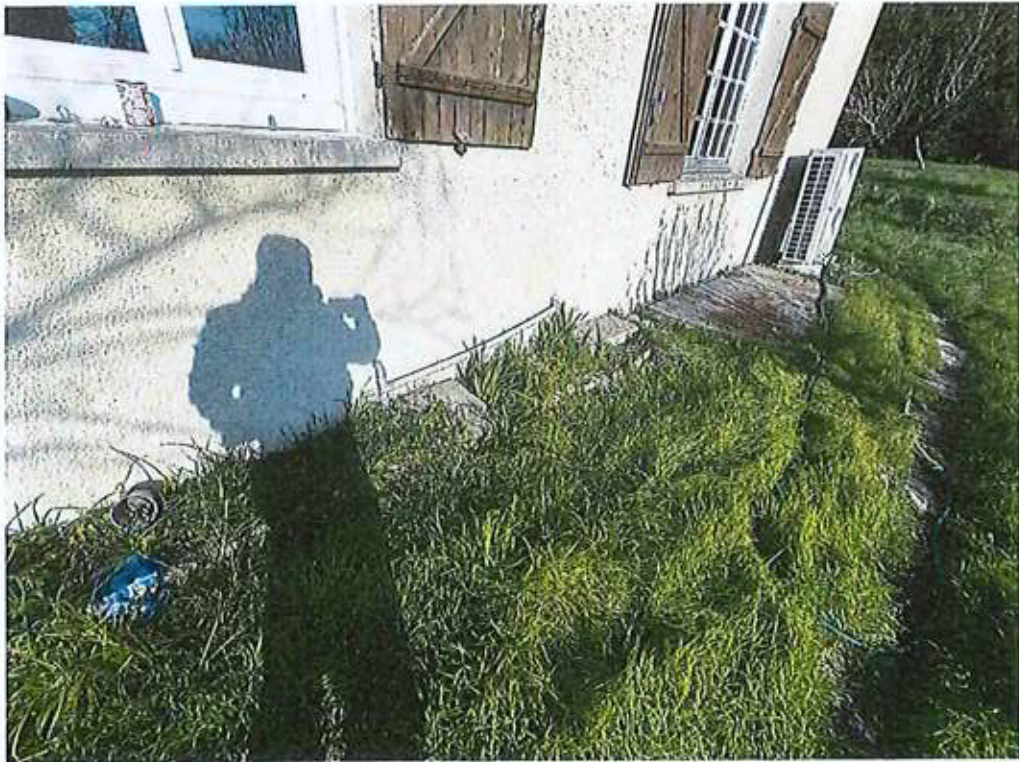
CONSTATATIONS EXTÉRIEUR

Au niveau de la double porte de garage en bois peint, une fissuration est visible à gauche du vantail gauche, se ramifiant ensuite jusqu'au pignon nord.

Au niveau de la fenêtre de la chambre numéro 1, une fissure est visible entre la porte de garage et cette fenêtre dont l'appui est fissuré en plein milieu, ainsi que les tableaux qui sont fortement faïencés

La fenêtre de la salle de bains est fortement fissurée horizontalement au niveau du radier. Cette fissure court ensuite jusqu'à l'angle Ouest de la maison.

Cette fenêtre avec cadre bois est dépourvue de volets, ils ont été démontés et ne subsistent que les gonds. Différentes fissures sont présentes sur le tableau de cette fenêtre.

Au niveau de la fenêtre de la chambre numéro 2, diverses fissures sont visibles en sous-face du linteau ainsi qu'au niveau du radier. Les contrevents extérieurs en bois de cette fenêtre sont peints avec peinture usagée.

Le crépi est très fortement faïencé avec différentes fissures, notamment une fissure horizontale reliant les deux poutres sablières ouest et est. Des pertes de matière sont également visibles en pied de façade.

En pied de façade se trouve une petite terrasse réalisée en pavés autobloquants avec muret de délimitation en parpaings, le tout en mauvais état, ancien.

Sur cette façade se trouve également un store banne en très mauvais état ainsi qu'une suspension d'éclairage.
