## PROCES-VERBAL DESCRIPTIF

**Me suis transporté ce jour, 10, rue de Canter à 33320 EYSINES.**

Le bien immobilier dont il s'agit, est une maison d'habitation constituée d'un rez-de-chaussée et d'un étage sur terrain clos.

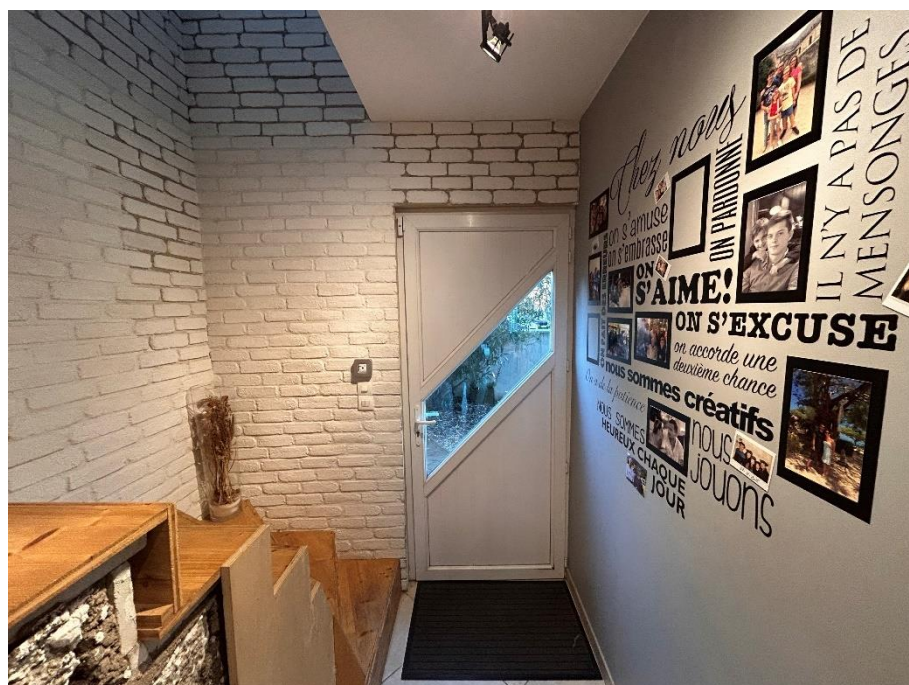
J'accède à l'intérieur de la partie principale par une porte menuiserie PVC avec un imposte en bon état.

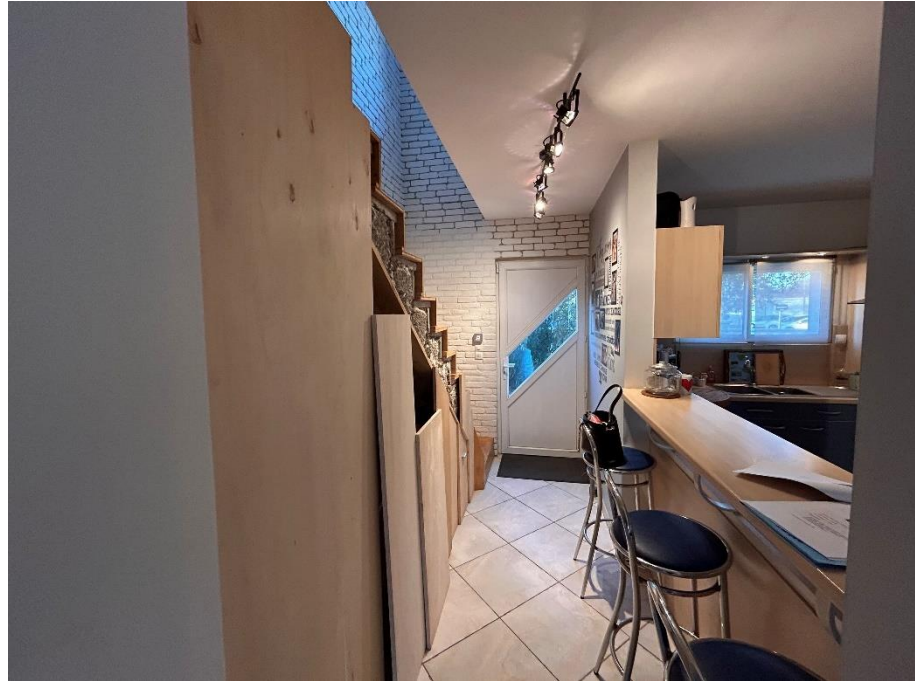
Sol et plinthes : carrelés.

Murs : peints et placage pierre.

Plafond : peint avec un point lumineux.

L'ensemble est en très bon état.

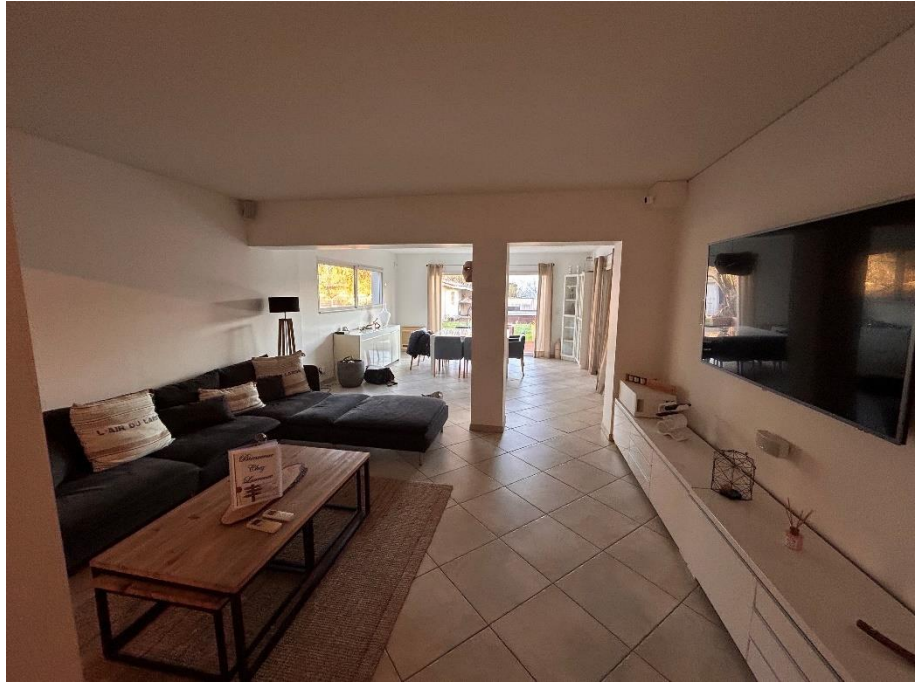
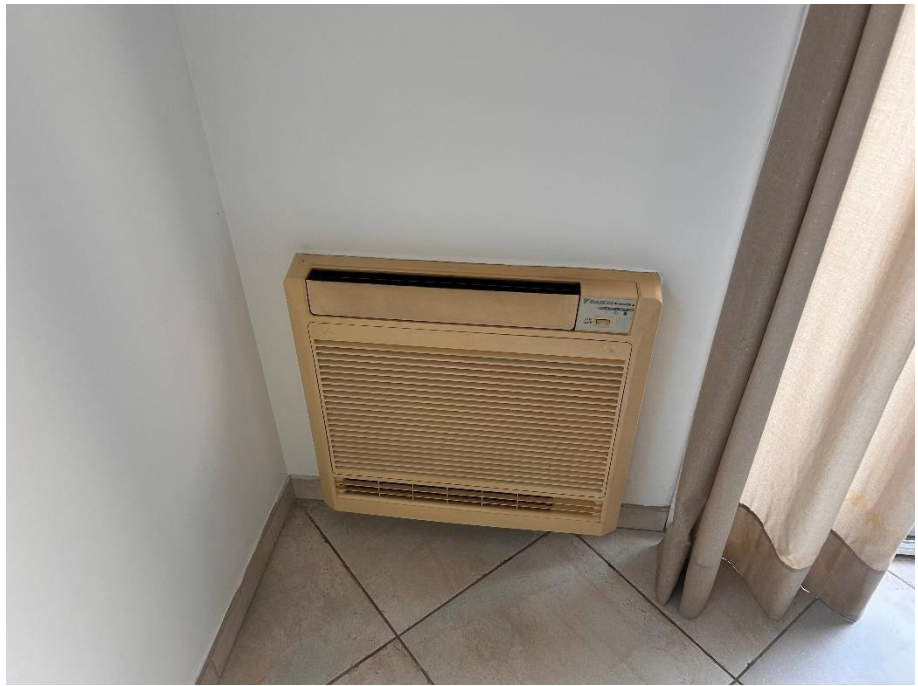
Sol et plinthes : carrelés.

Murs et plafond : peints.

- une fenêtre double vitrage menuiserie aluminium coulissante
- deux baies vitrées double vitrage menuiseries coulissantes aluminium avec volets roulants électriques
- une unité de climatisation
- deux points lumineux en plafond

L'ensemble est en très bon état.

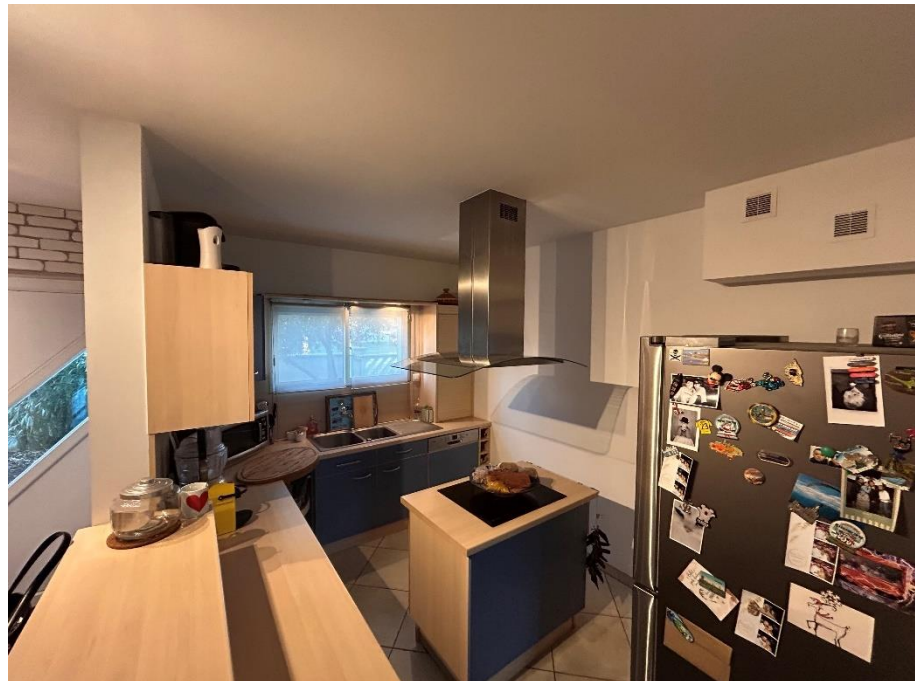
- des éléments de cuisine hauts et bas
- un îlot central
- une plaque à induction de marque BRANDT encastrée
- un réfrigérateur américain non encastrée
- une hotte de marque WHIRPOOL non encastrée
- un lave-vaisselle de marque BOSCH encastré
- un four encastré de marque EXLECTROLUX encastré
- un micro-onde de marque WHIRPOOL non encastré
- une fenêtre double vitrage menuiserie aluminium coulissante, donnant sur la partie avant.

L'ensemble est en très bon état.

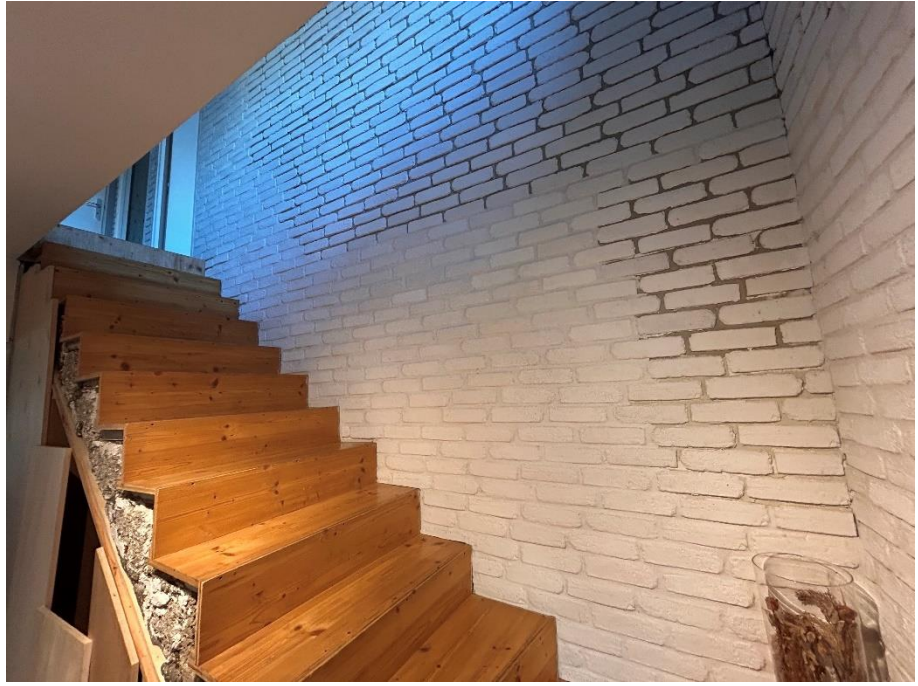
Cage d'escalier avec murs placage pierres et plafond peint.

L'ensemble est en bon état.

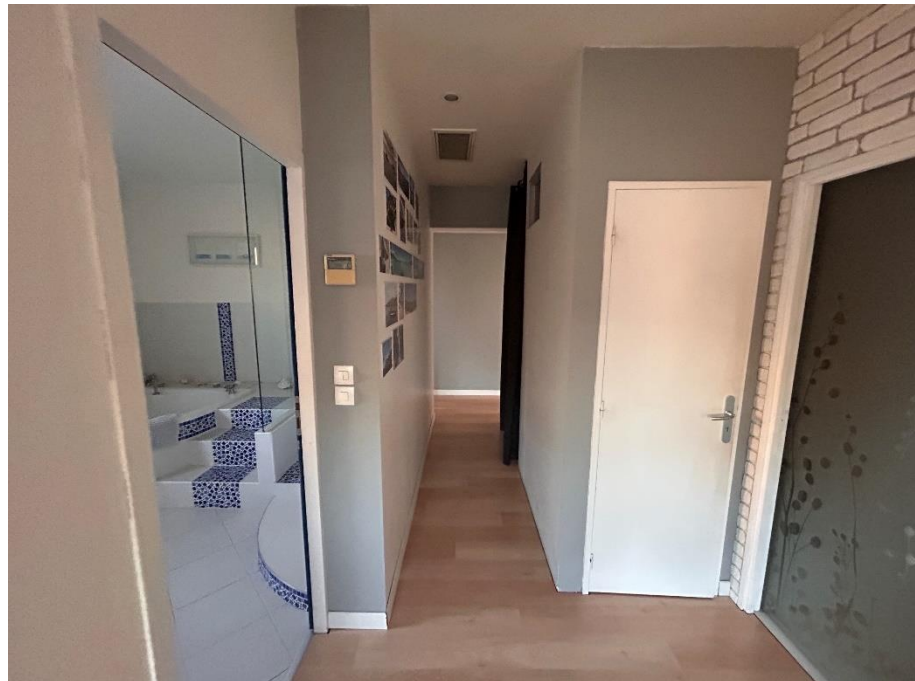
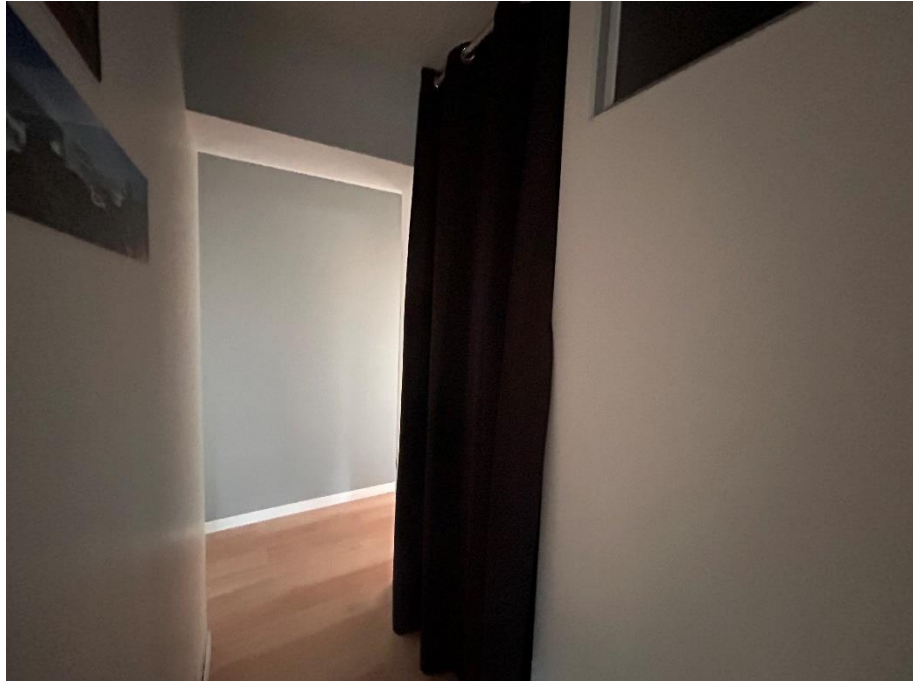
Sol : parquet flottant.

Plinthes : bois peint.

Murs et plafond : peints avec éclairage et ventilation.

A noter sur le côté droit de la partie couloir un placard aménagé avec rideau en tissu séparatif.

L'ensemble est en bon état.

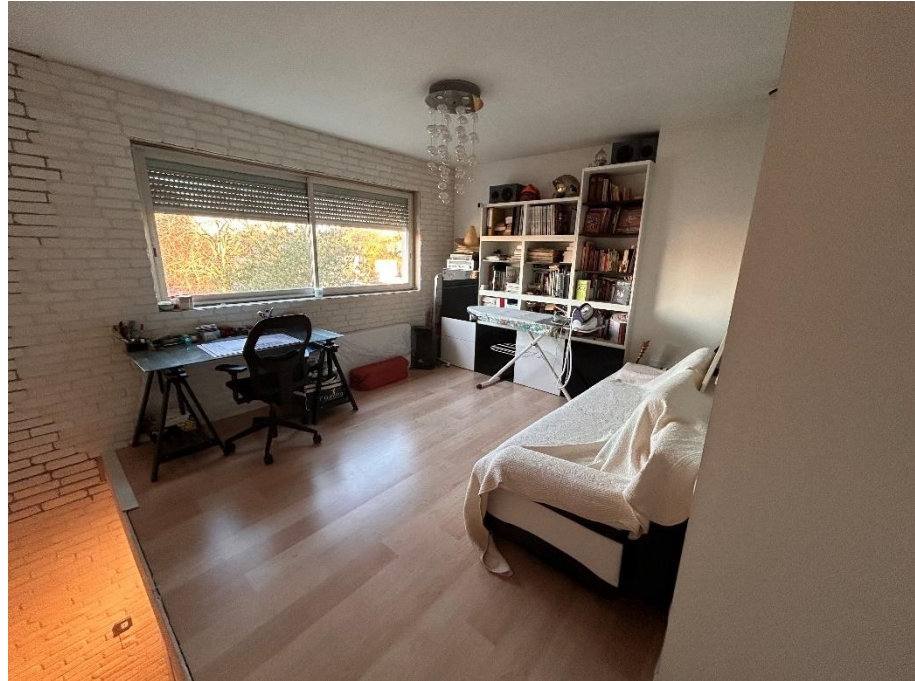
Sur le côté gauche du palier est visible un **bureau sans séparation et sans garde-corps**.

L'ensemble est en très bon état.

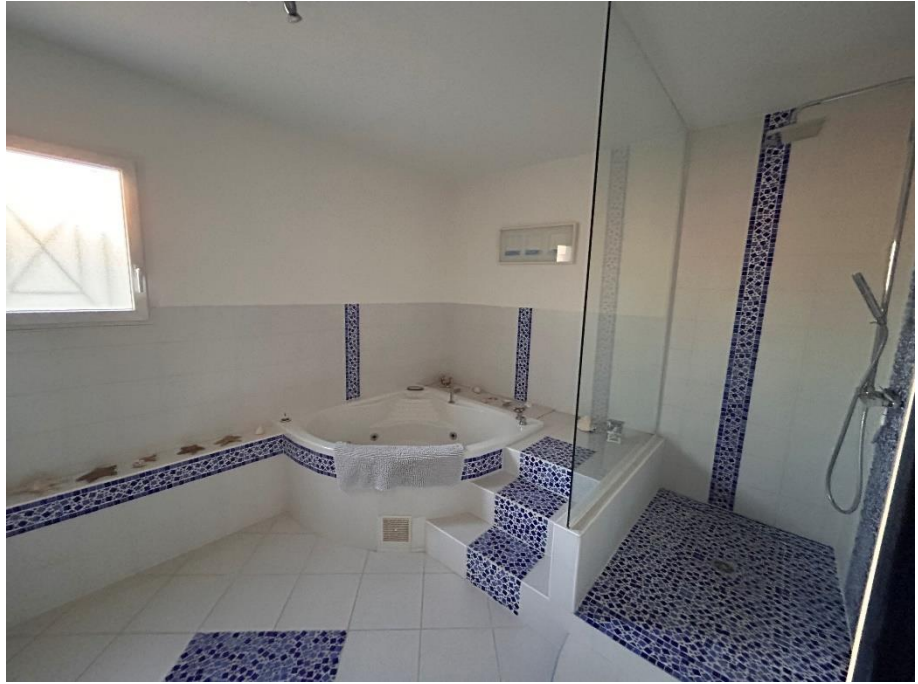
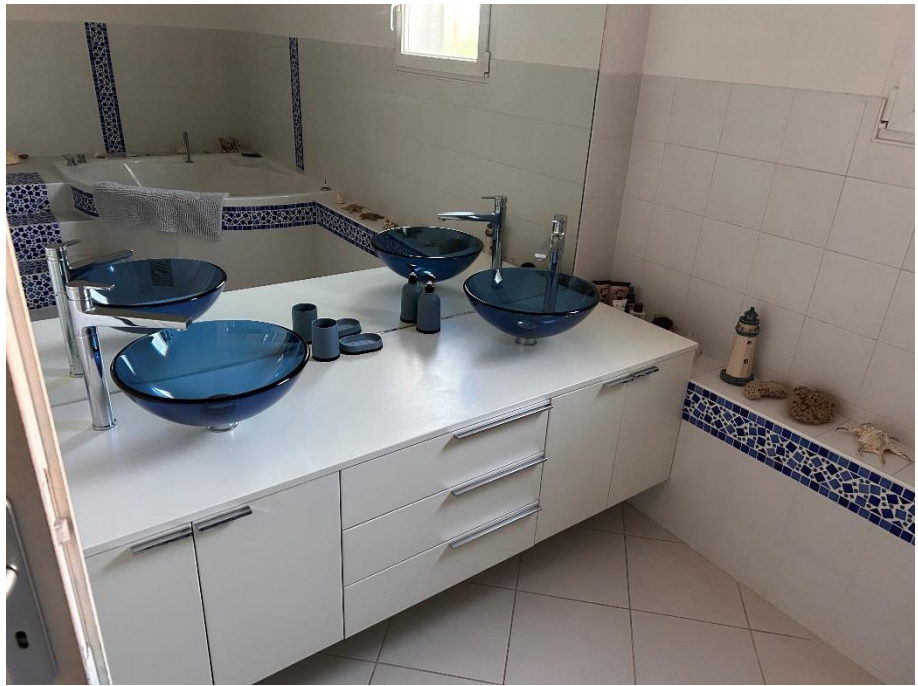
- une douche à l'italienne
- un radiateur chauffe serviette
- une baignoire d'angle
- deux vasques sur un meuble avec miroir et spots d'éclairage
- un fenestron simple vitrage opaque menuiserie aluminium et défense extérieure peinte.

L'ensemble est en très bon état.

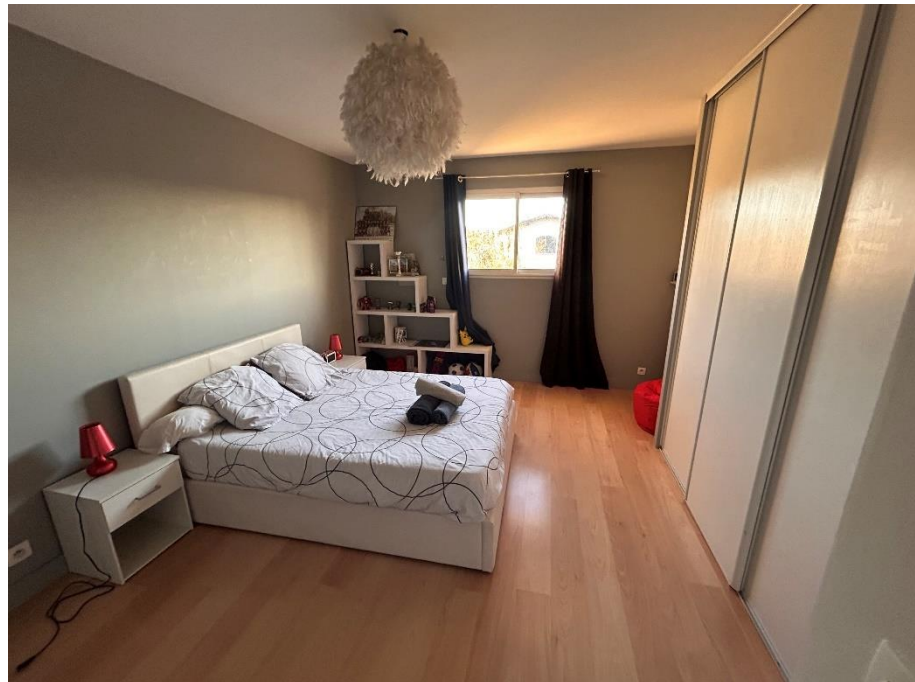
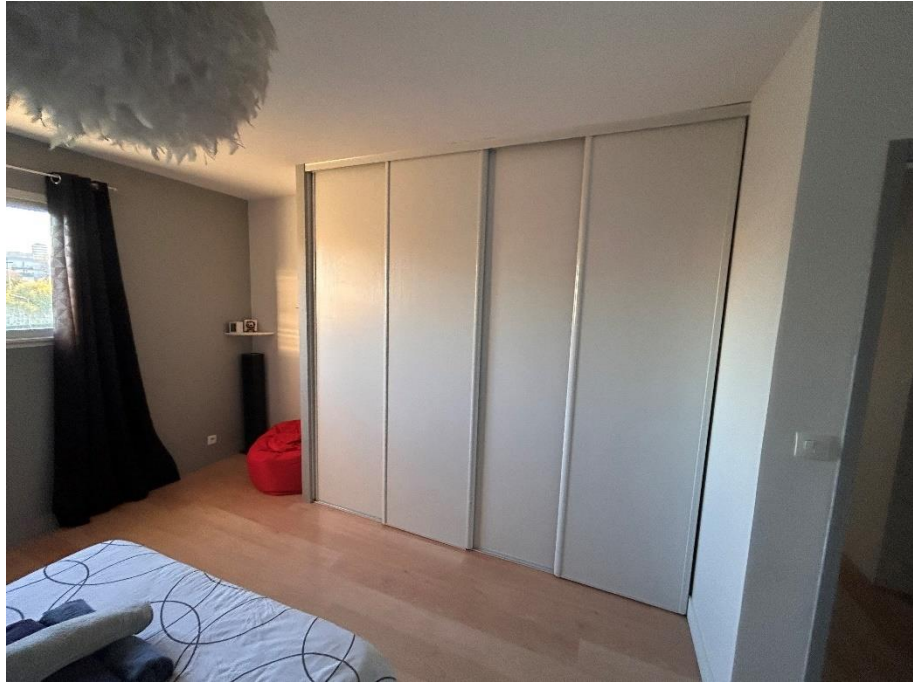
- un point lumineux en plafond
- un grand placard aménagé avec portes coulissantes
- un fenètre double vitrage menuiserie aluminium coulissante volet roulant électrique, donnant sur la partie arrière.

L'ensemble est en très bon état.

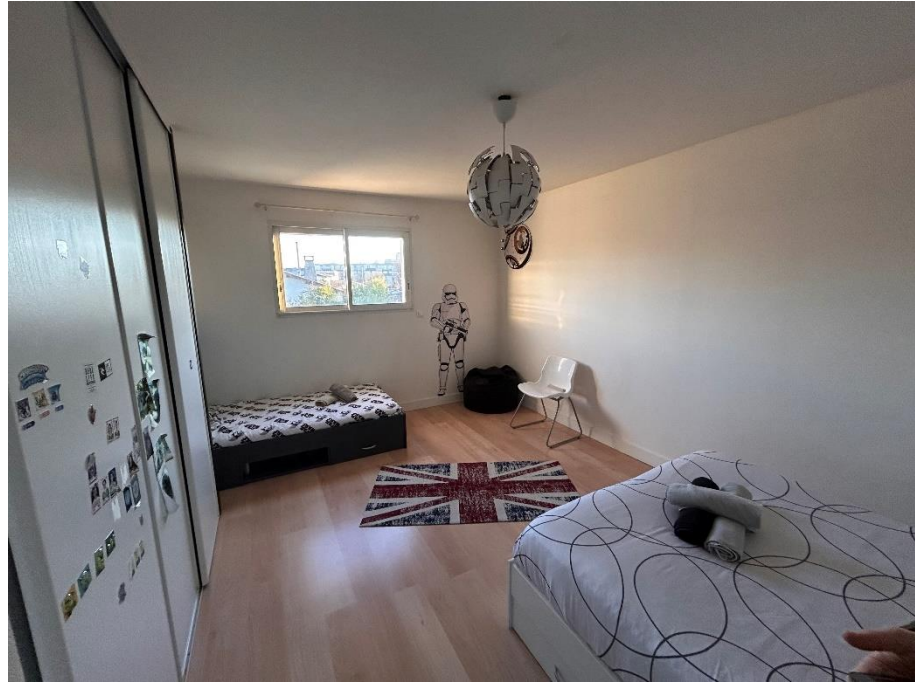
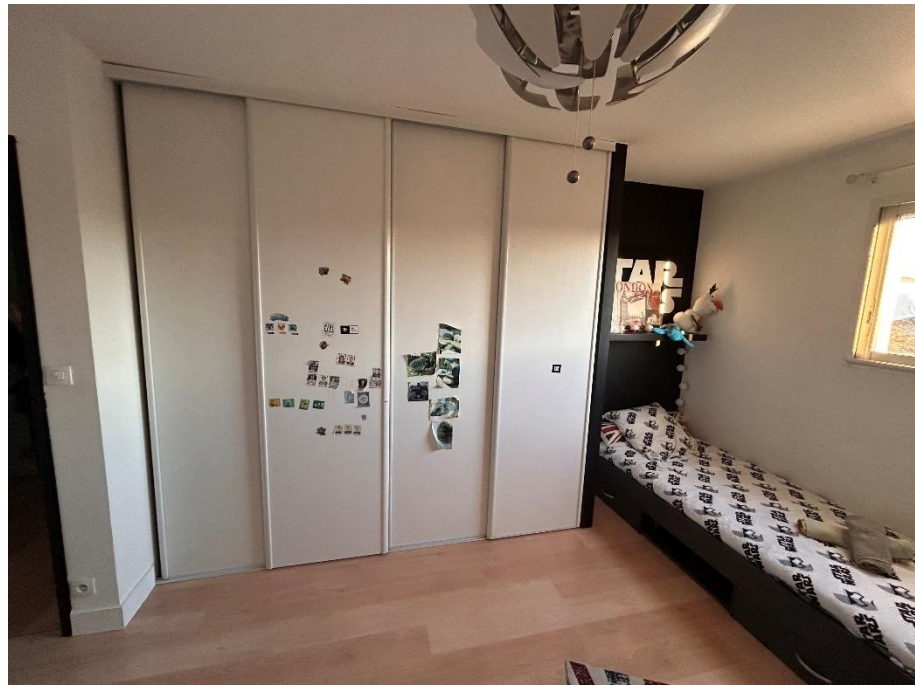
- un point lumineux en plafond
- un grand placard aménagé avec portes coulissantes
- un fenêtrage double vitrage menuiserie aluminium coulissante, volet roulant électrique, donnant sur la partie arrière.

L'ensemble est en très bon état.

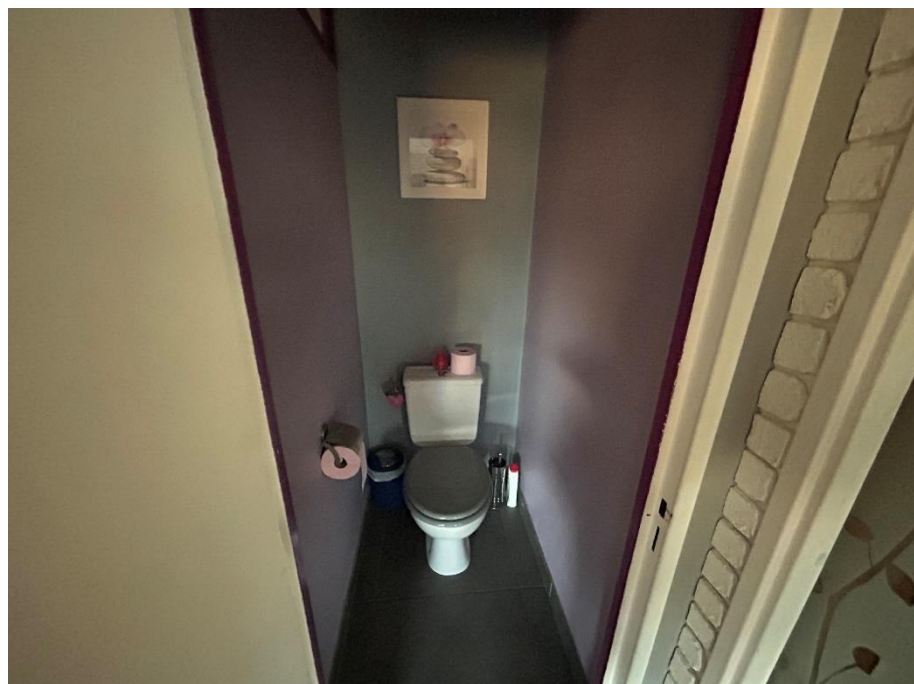
- un WC chasse d'eau dorsale avec cuvette et abattant
- un point lumineux en plafond qui ne fonctionne pas

L'ensemble est en très bon état.

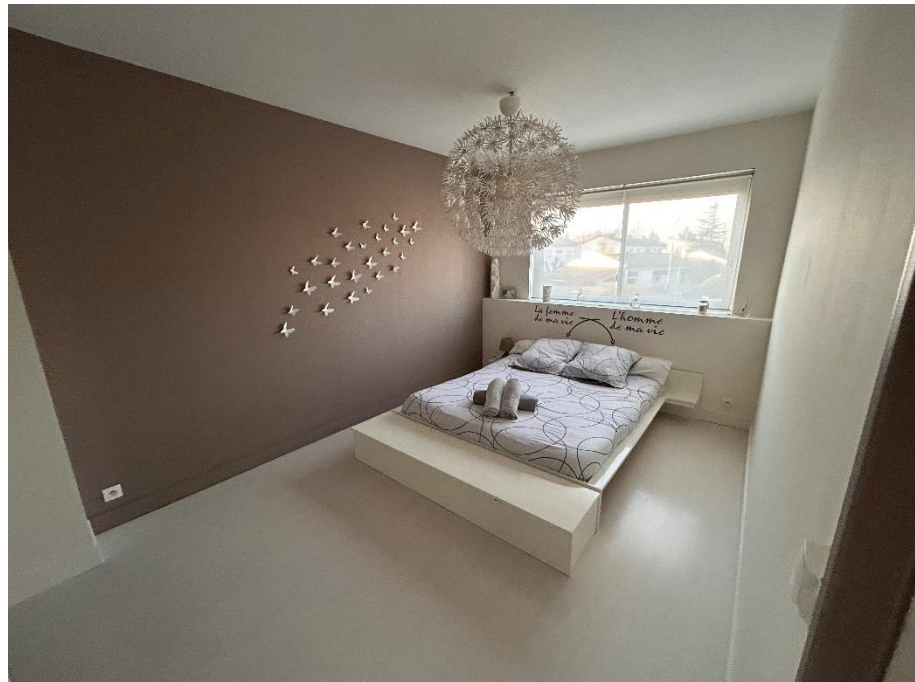
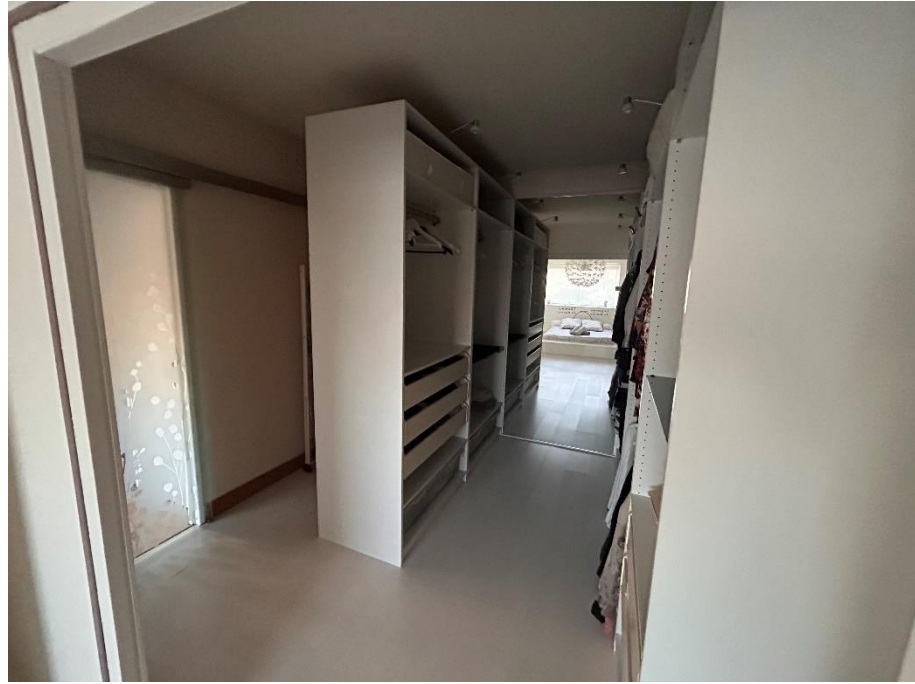
- un point lumineux en plafond
- un grand dressing aménagé avec penderies étagères et portes séparatives coulissantes
- un fenètre double vitrage menuiserie aluminium coulissante, volet roulant électrique, donnant sur la partie avant

L'ensemble est en très bon état.

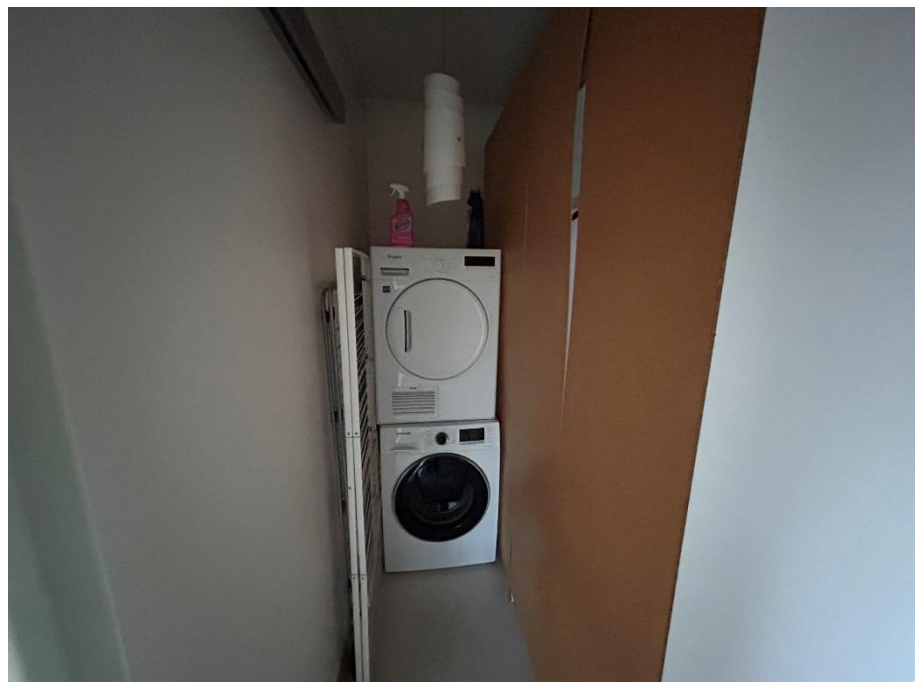
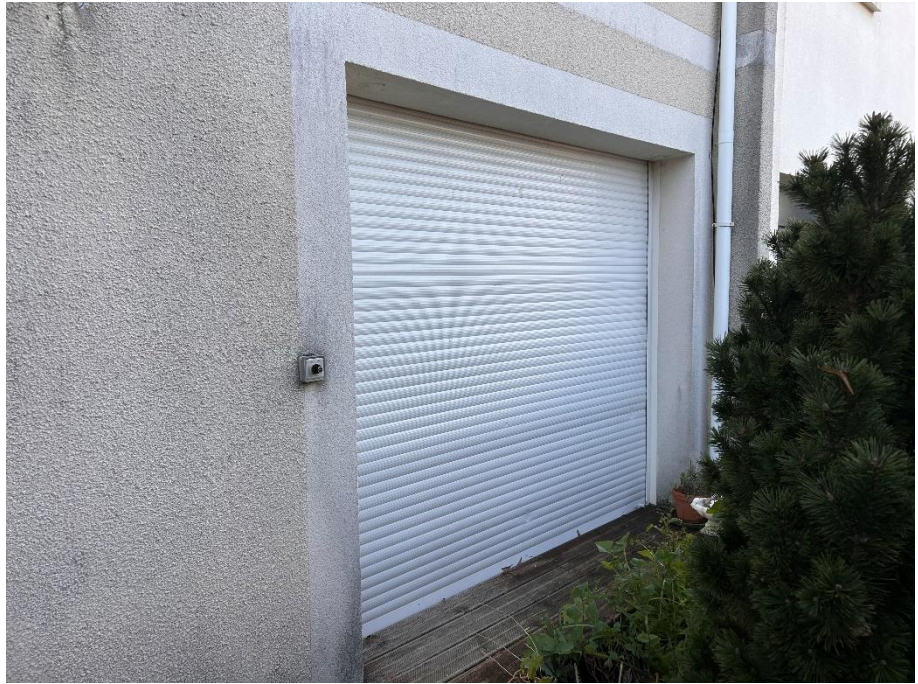
- un point lumineux en plafond
- un lave-linge
- un sèche-linge

L'ensemble est en très bon état.

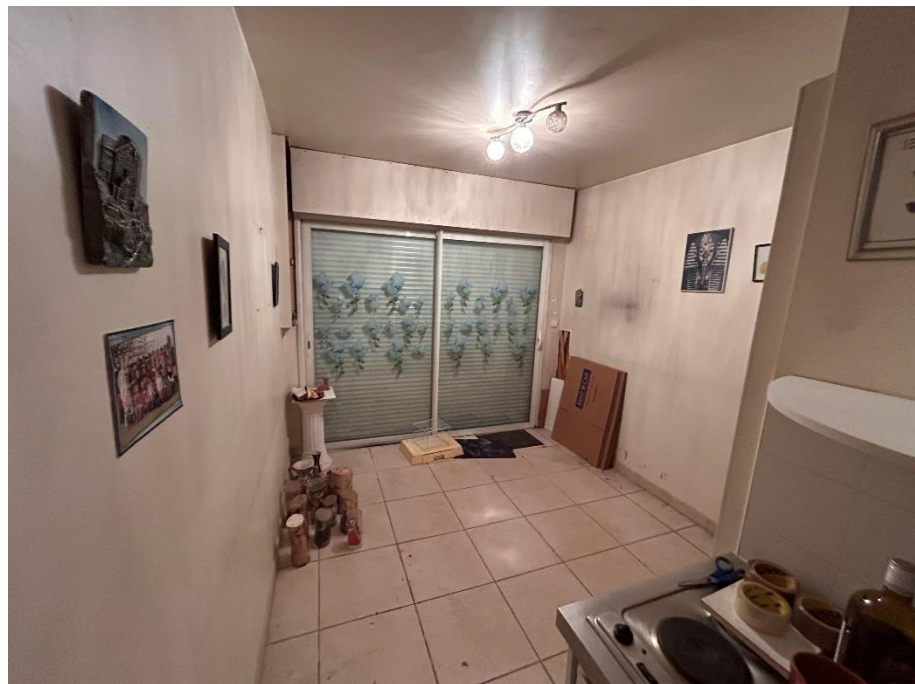
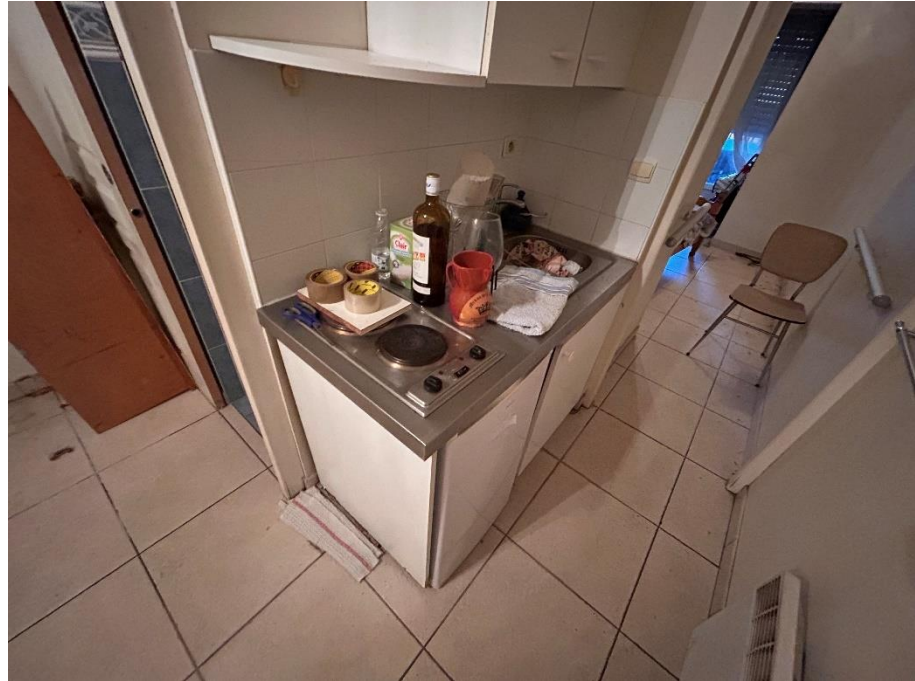
L'accès s'effectue par une baie vitrée double vitrage menuiserie aluminium coulissante avec volet roulant électrique à réviser.

- un évier avec plan de travail en inox
- des placard bas et hauts
- un plaque chauffante électrique deux foyers
- un réfrigérateur de type cabine

L'ensemble est en bon état.

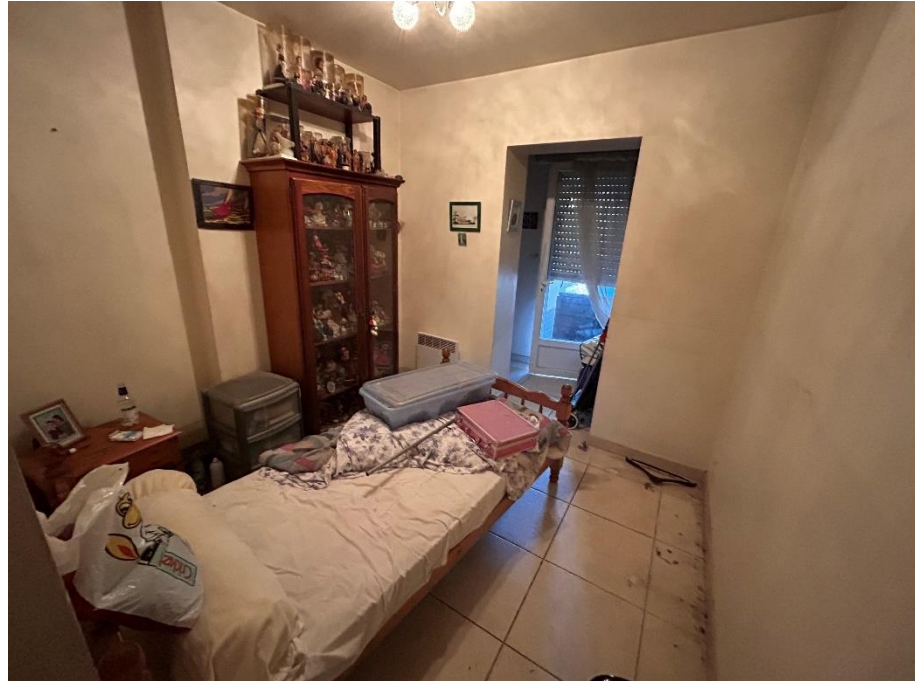
A noter l'absence de porte séparative.

- un convecteur électrique
- un point lumineux en plafond
- une porte vitrée double vitrage menuiserie PVC avec volet roulant électrique, donnant sur la partie arrière

L'ensemble est en très bon état.

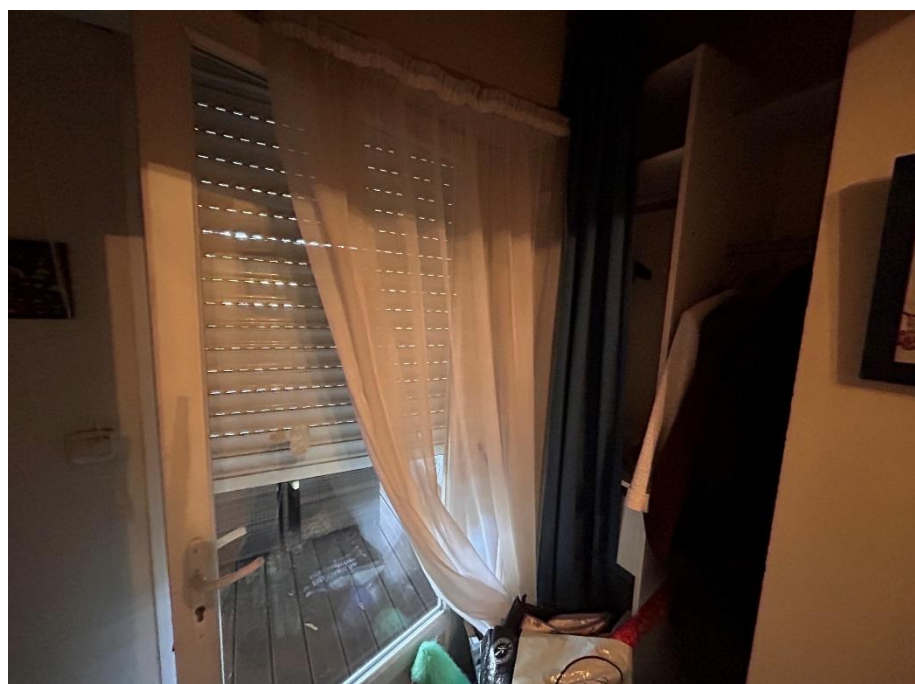
A noter un rideau en tissu séparatif.

L'ensemble est en très bon état.

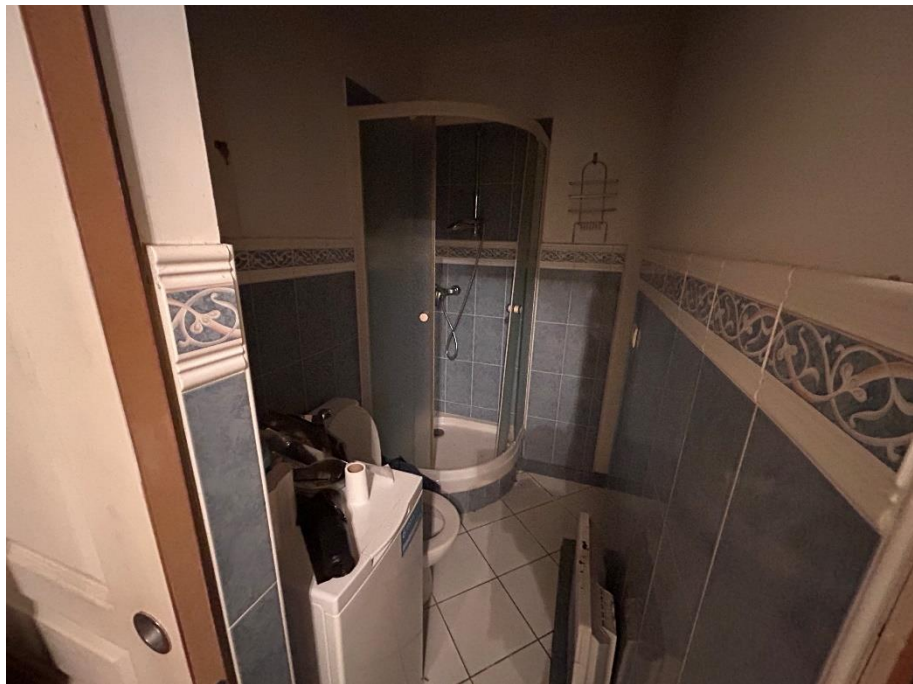
- un WC chasse d'eau dorsale avec cuvette et abattant,
- un lavabo sur un meuble avec miroir et spots intégrés
- une arrivée d'eau et un lave-linge
- une douche d'angle avec portes coulissantes vitres opaques
- une VMC
- un convecteur électrique

L'ensemble est en très bon état.

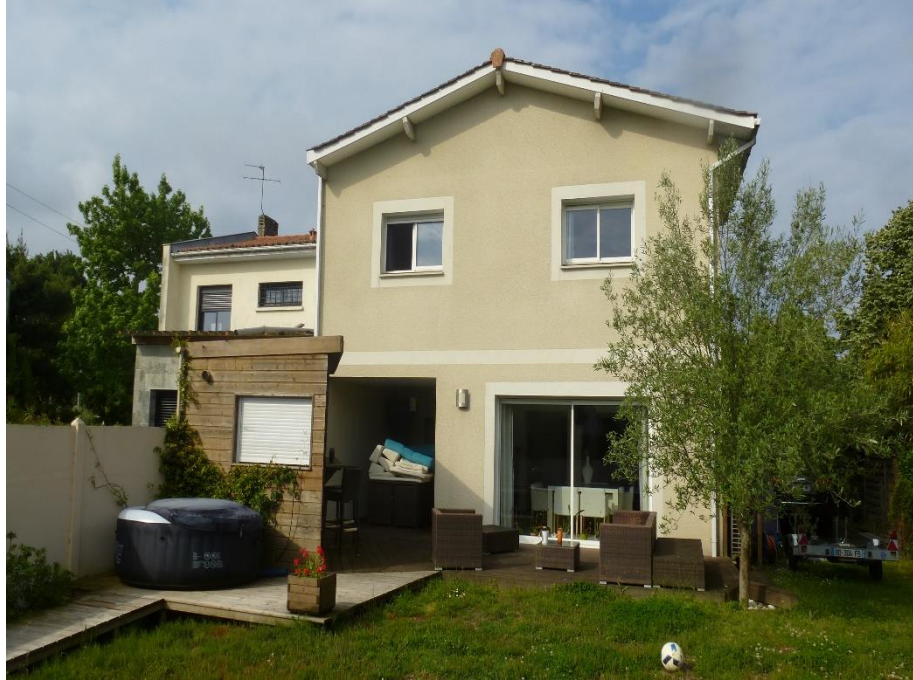
Les façades de la maison sont enduites avec toiture en tuiles.

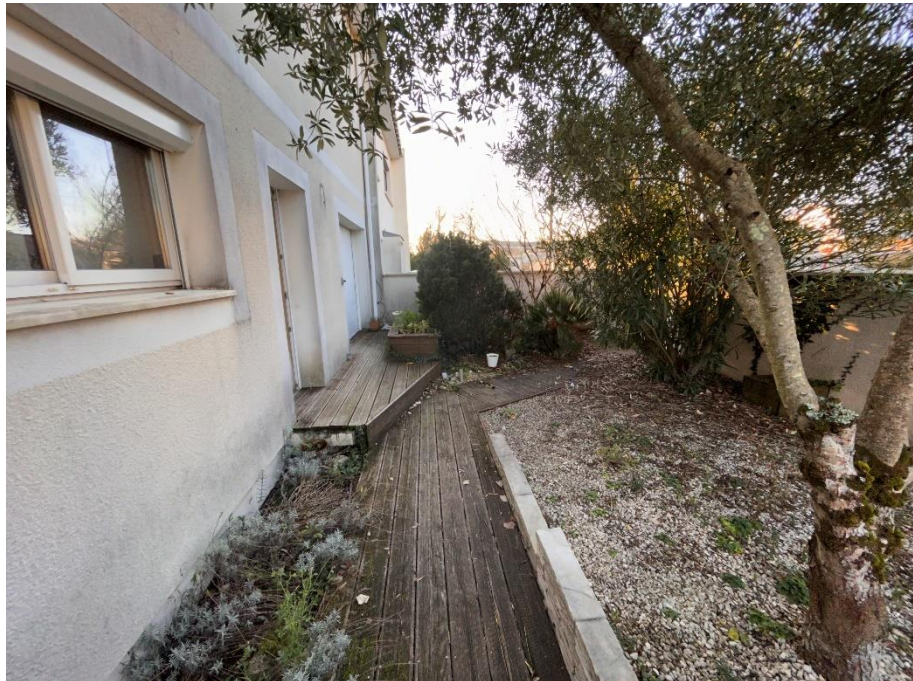
Sur la façade avant est visible un jardin arboré avec une terrasse et une petite allée d'accès en caillebotis.

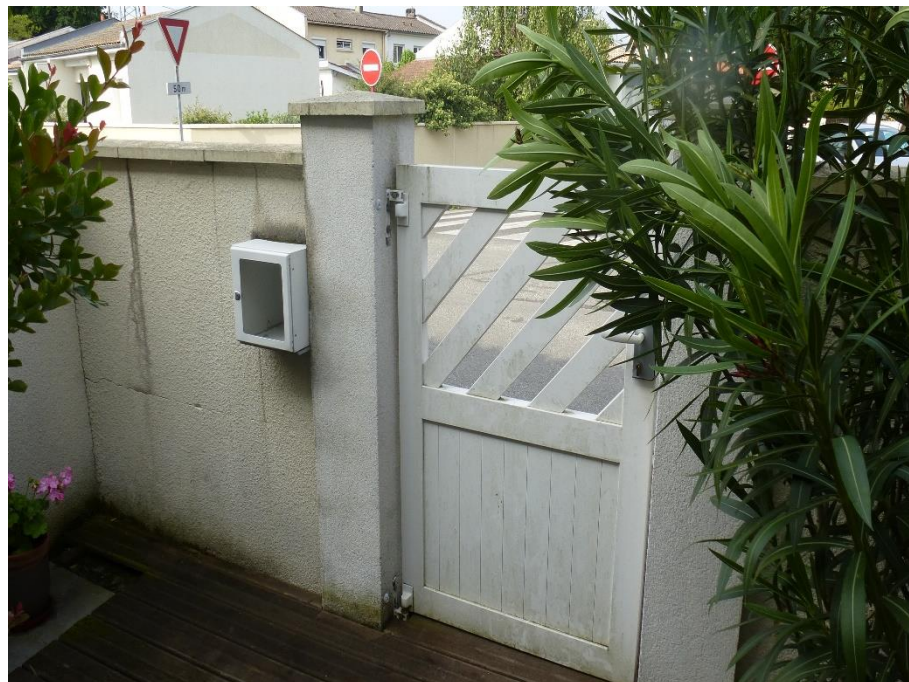
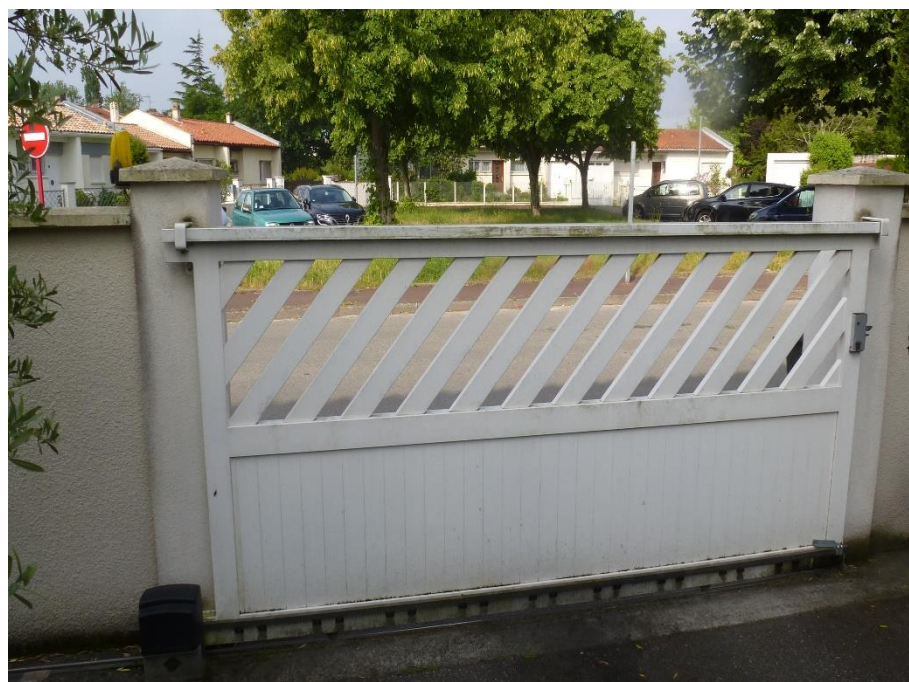
Côté rue est visible une clôture avec un portillon et un portail coulissant PVC électrique.

L'ensemble est en bon état.

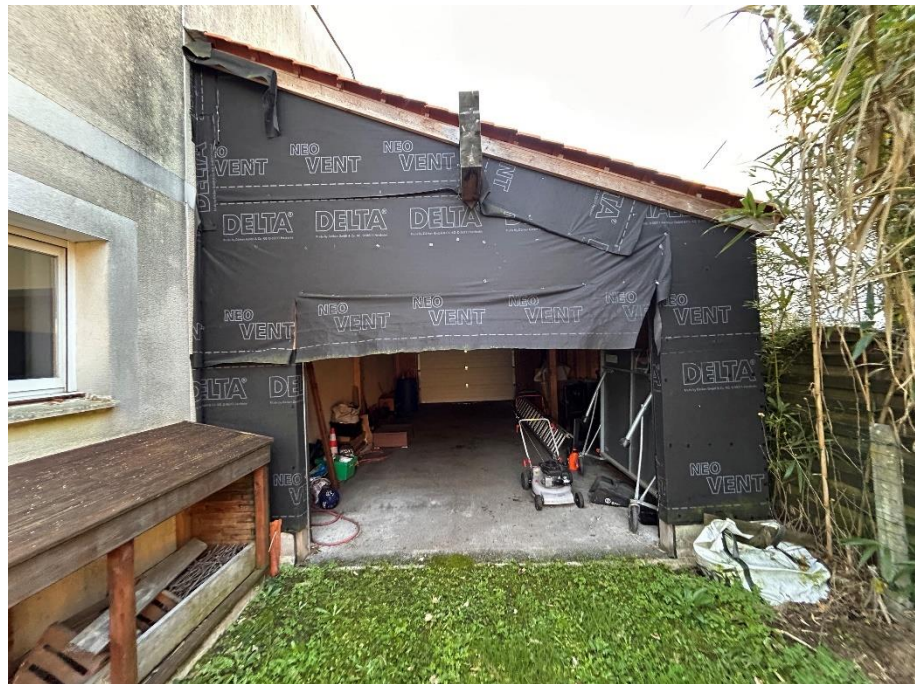
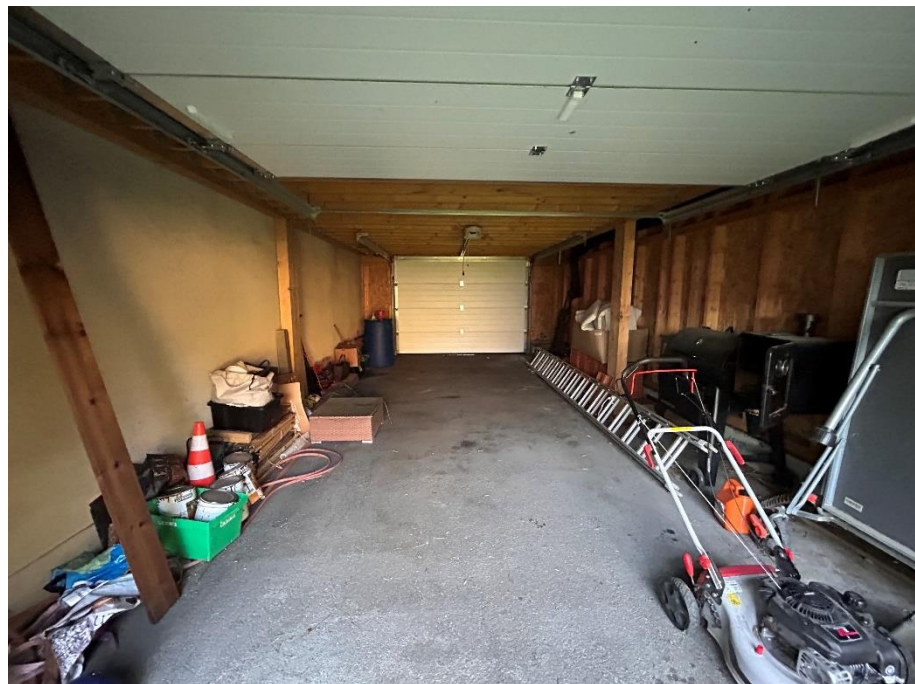
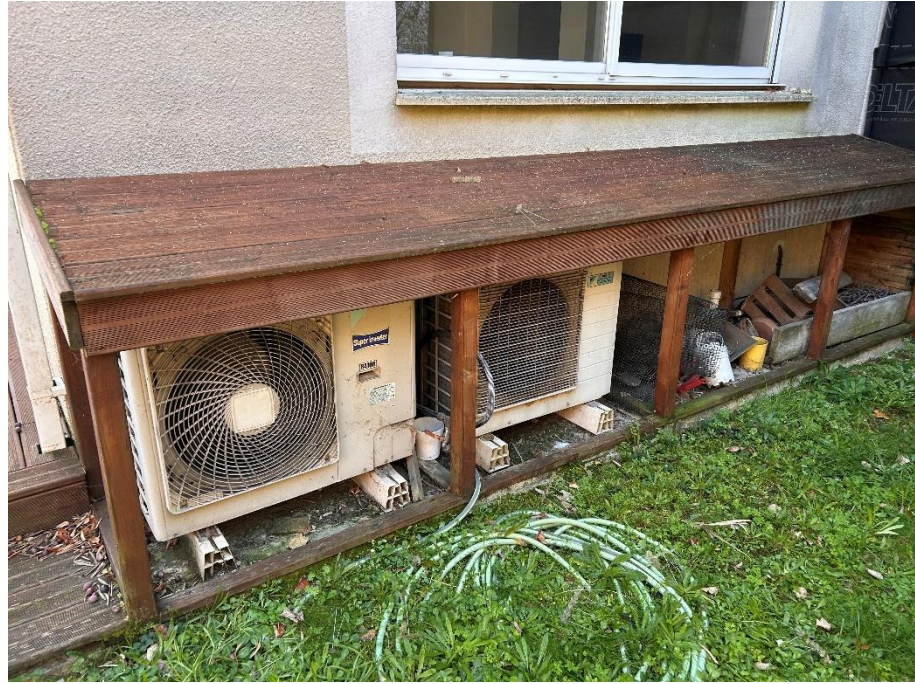
Sur le côté gauche de la maison d'habitation est visible un garage en cours de finition. Derrière le garage, il y a les unités extérieures de climatisation.

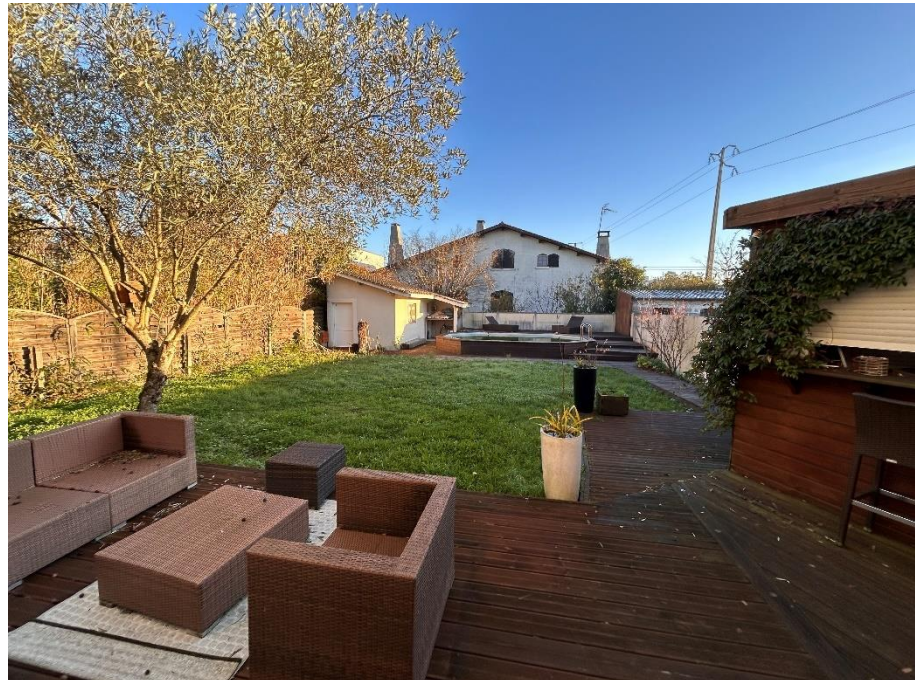
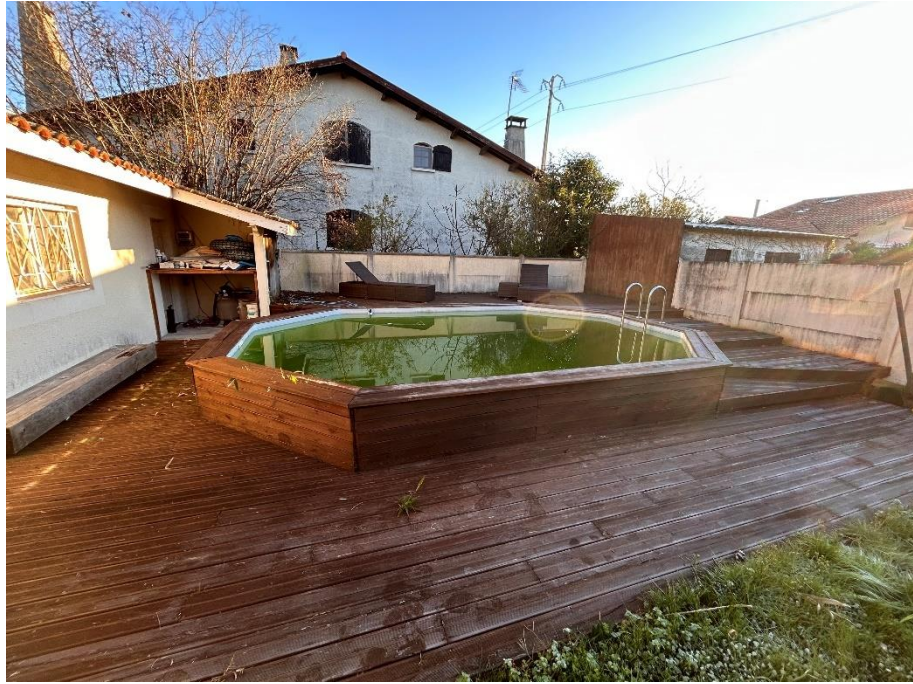
En partie arrière est visible un terrain engazonné et arboré avec une piscine semi-enterrée implantée sur une plage en caillbotis.

L'ensemble est en bon état.
