## PROCES-VERBAL DESCRIPTIF

**Me suis transporté ce jour, 10, rue de Canter à 33320 EYSINES.**

Le bien immobilier dont il s'agit, est une maison d'habitation constituée d'un rez-de-chaussée et d'un étage sur terrain clos.

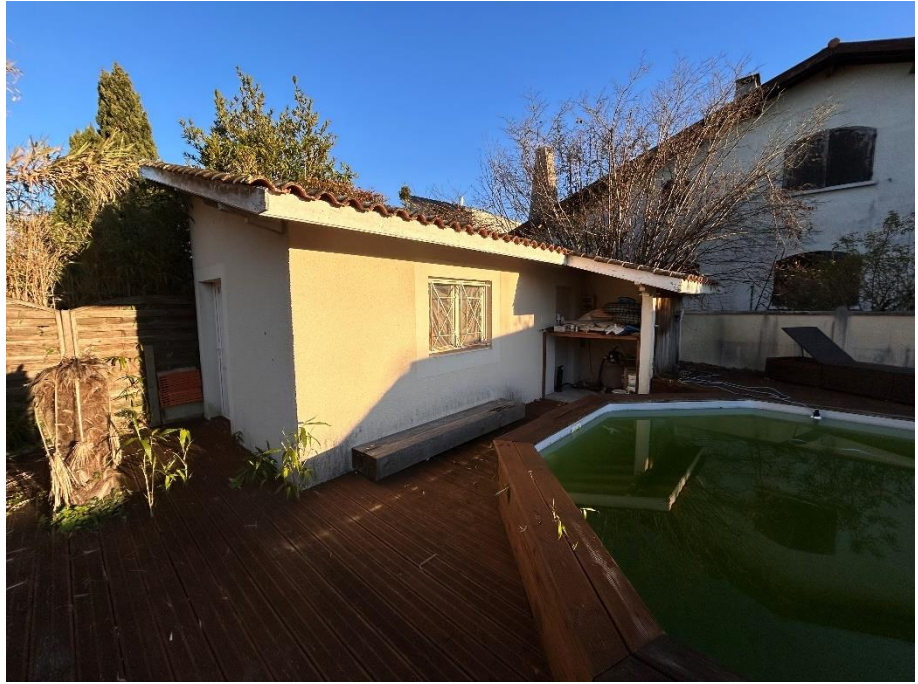
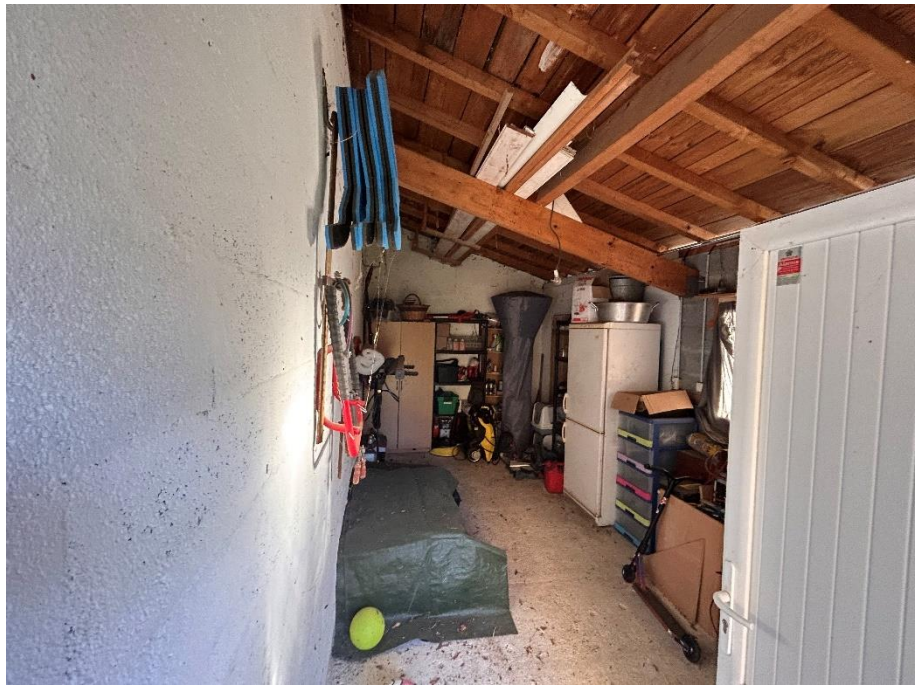
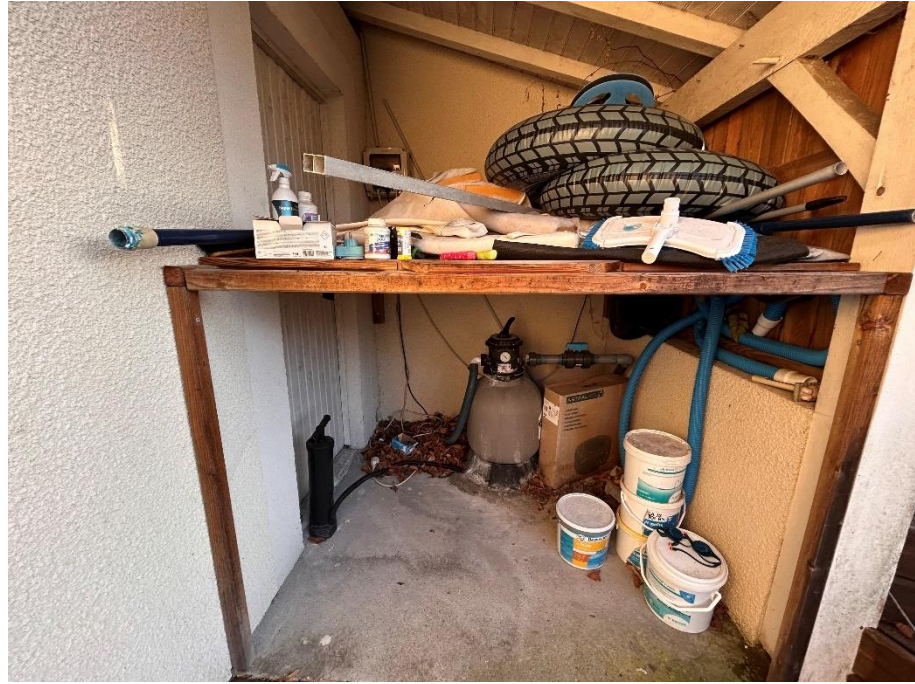
A gauche de la piscine est visible un **garage** avec façades enduites.

L'ensemble est en état d'usage.

A droite du garage est visible une avancée de toit servant de local technique pour la piscine.

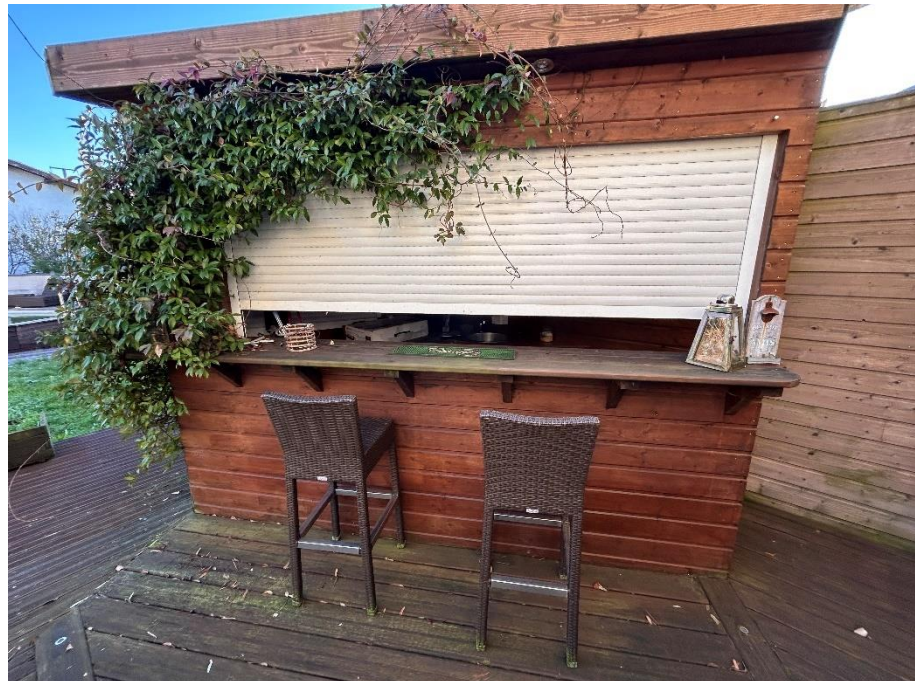
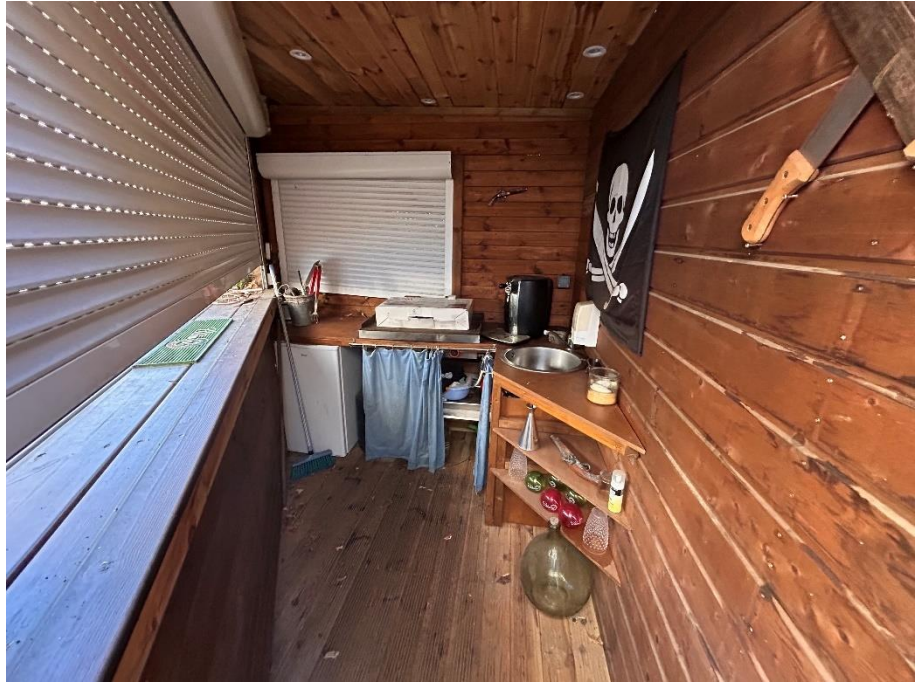
A noter sur la façade arrière de la maison d'habitation, une terrasse en caillebotis avec un renforcement desservant directement le logement annexe.

Sur la gauche de cette terrasse est visible un **petit pool house** d'angle avec façade bois.
