PROCES-VERBAL DE CONSTAT

Procès-verbal de description

**BANQUE TARNEAUD C/ DIRECTION
DEPARTEMETANLE DES FINANCES PUBLIQUES**

MONTAGNE (33570)

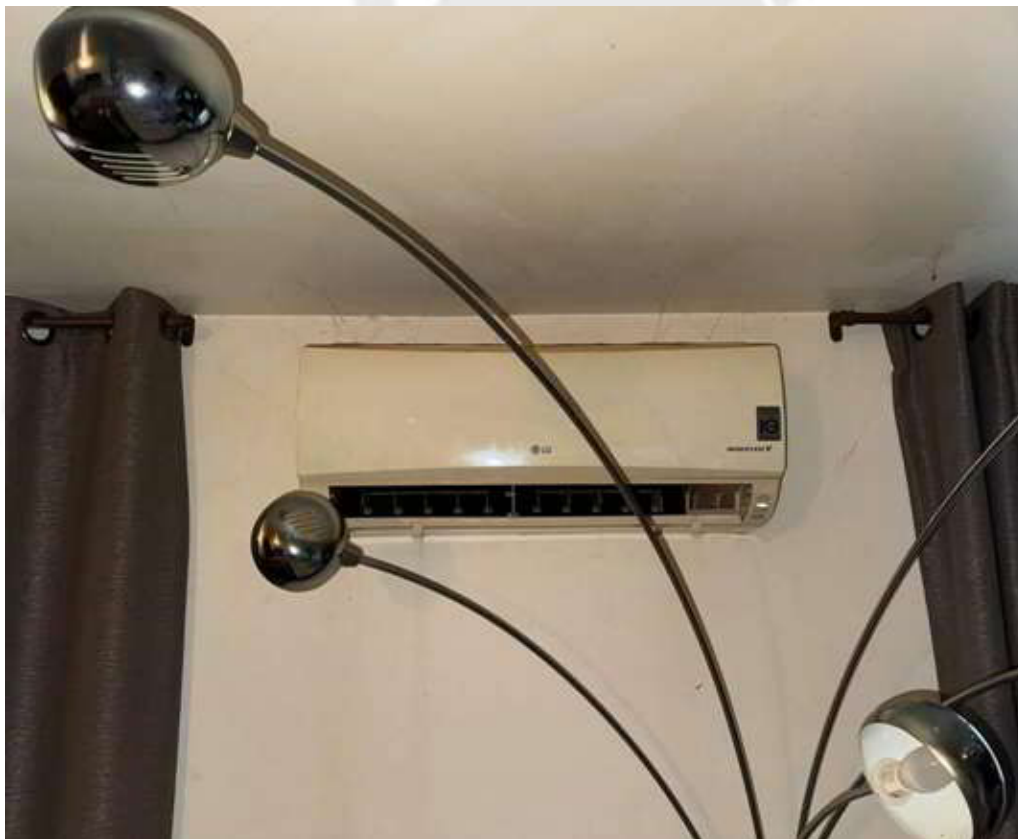
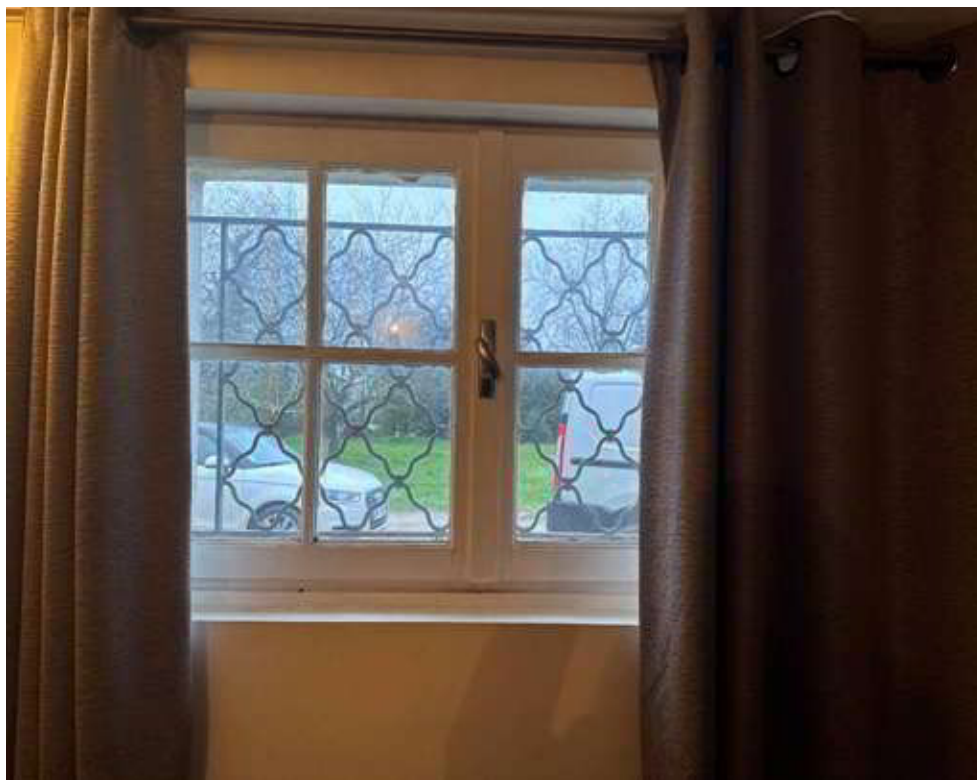
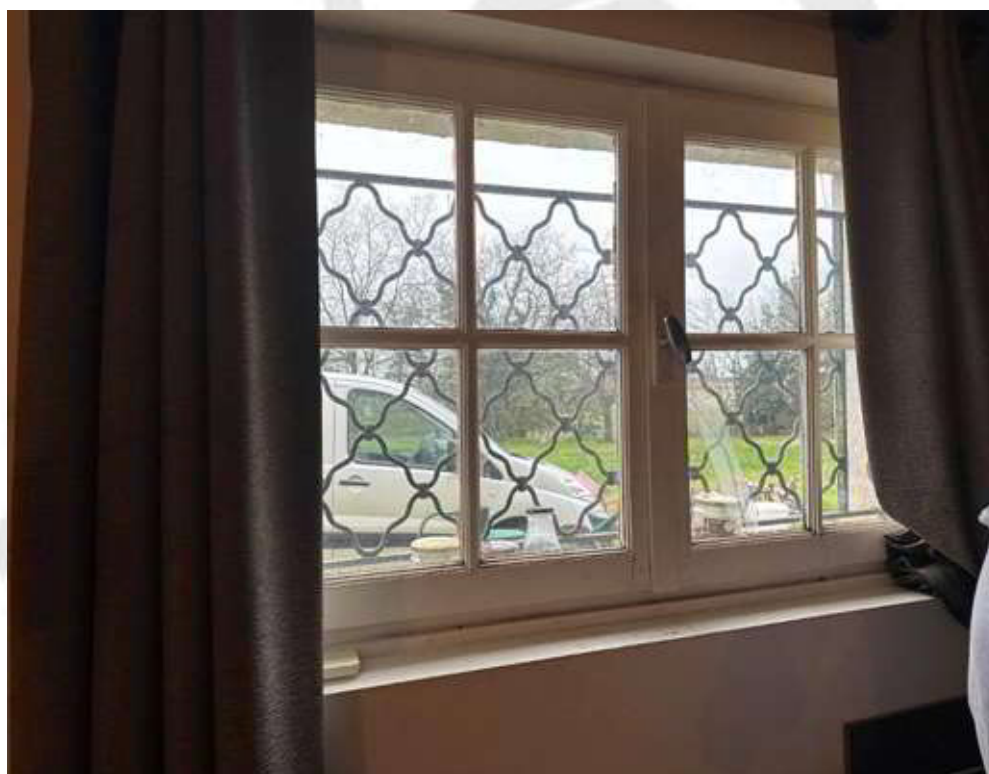
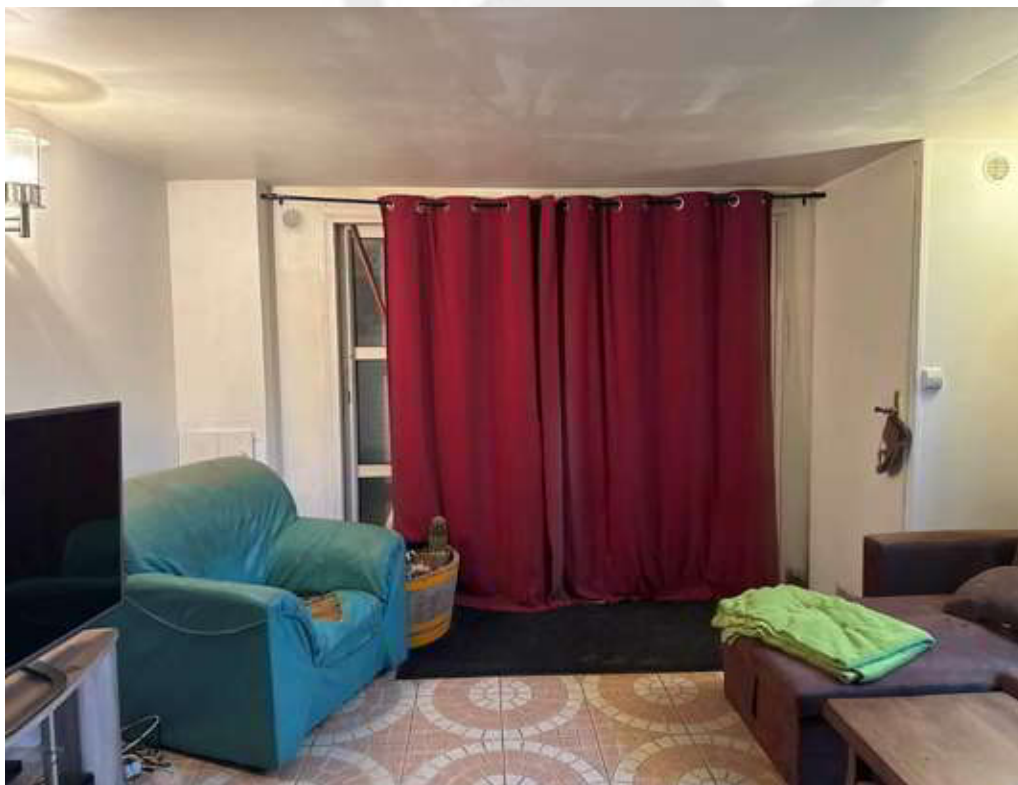
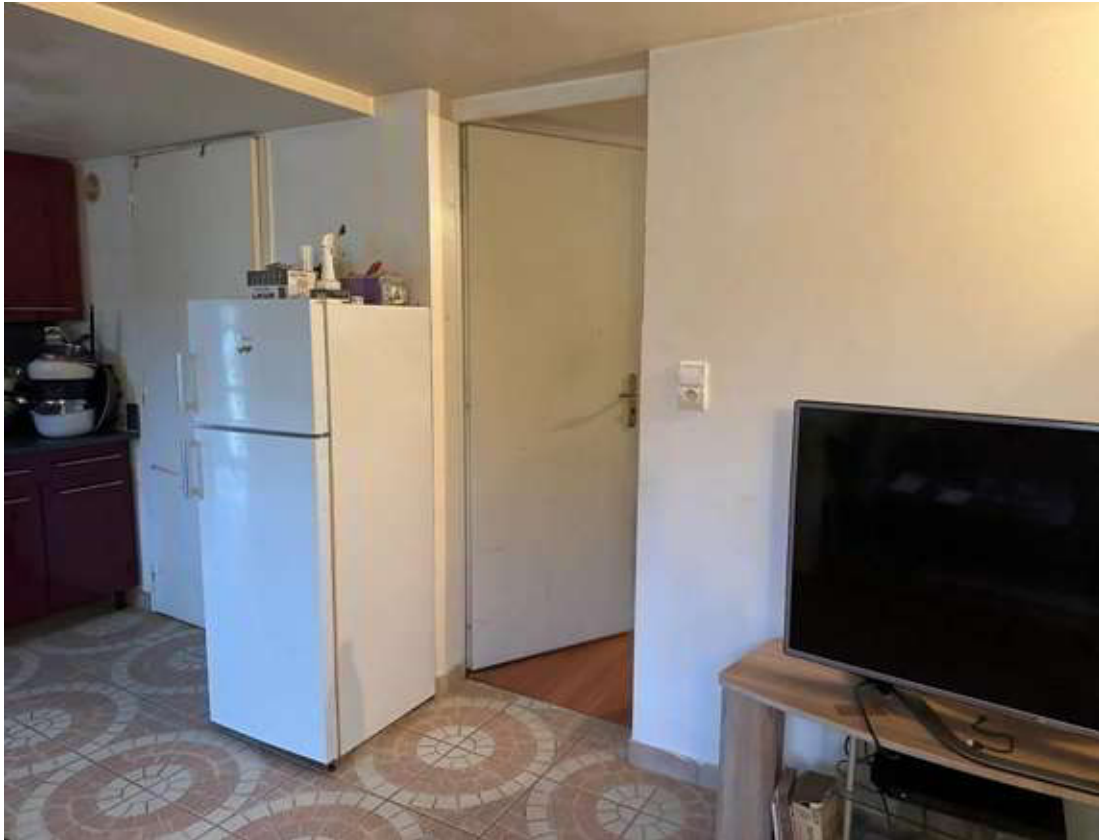
PIECE PRINCIPALE

Murs : blancs. J'observe des traces de moisissure sur les murs.

Cette pièce ouvre sur l'extérieur par deux fenêtres, menuiserie bois, simple vitrage, double vantaux. Elles sont équipées de barreaux et par une baie vitrée, en aluminium blanc, trois vantaux coulissants sur rails, équipée d'un volet coulissant en PVC, à manœuvre électrique. Sur l'une des fenêtres situées à l'extrémité droite, je constate qu'un carreau est brisé.

Le volet motorisé ne fonctionne pas.

La porte-fenêtre ne ferme pas à clef. Monsieur CARRIERE m'indique « *qu'il est contraint de positionner une barre en bois verticalement pour en assurer la fermeture* ».

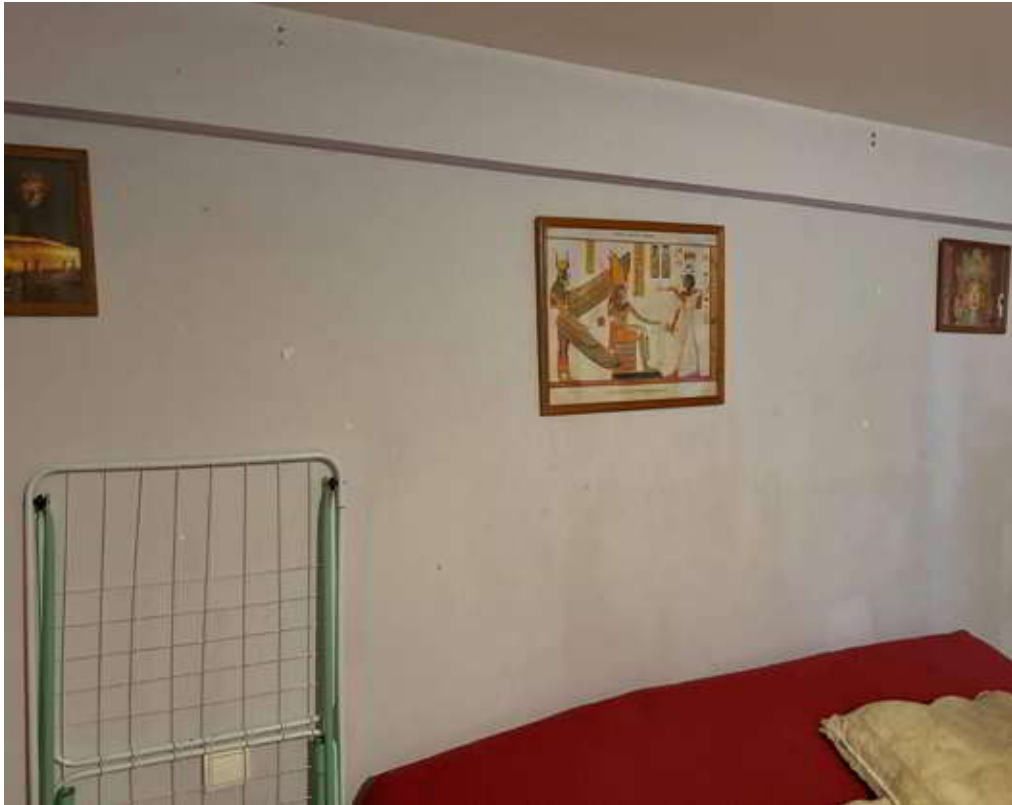
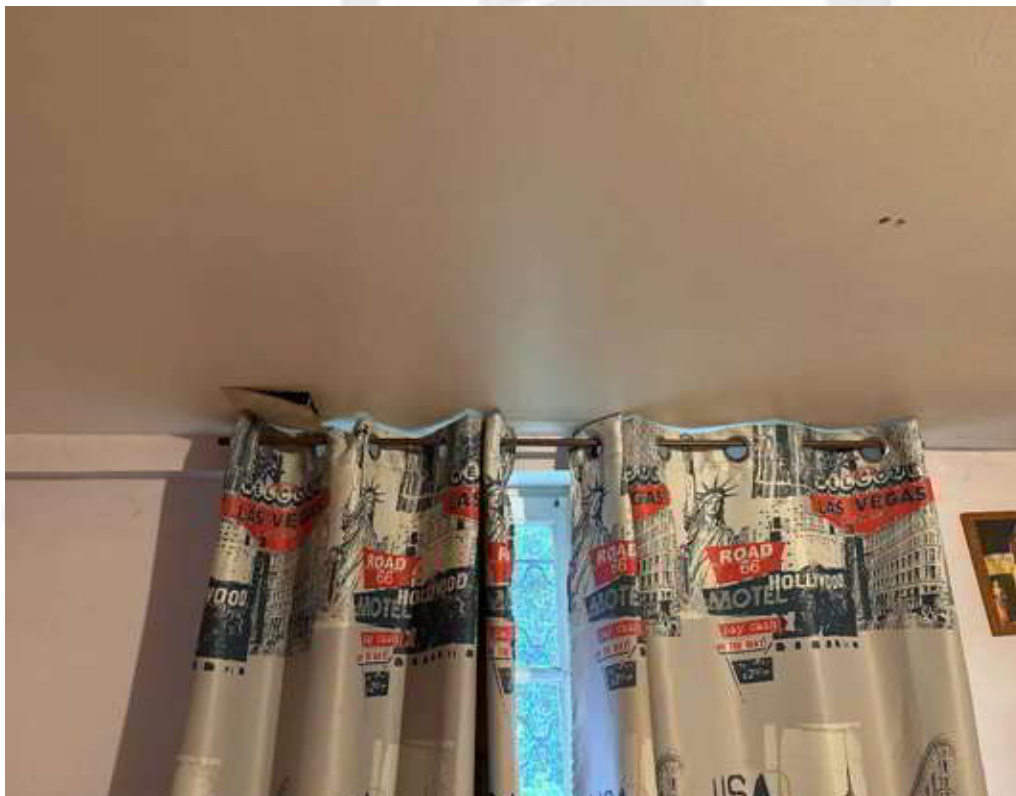
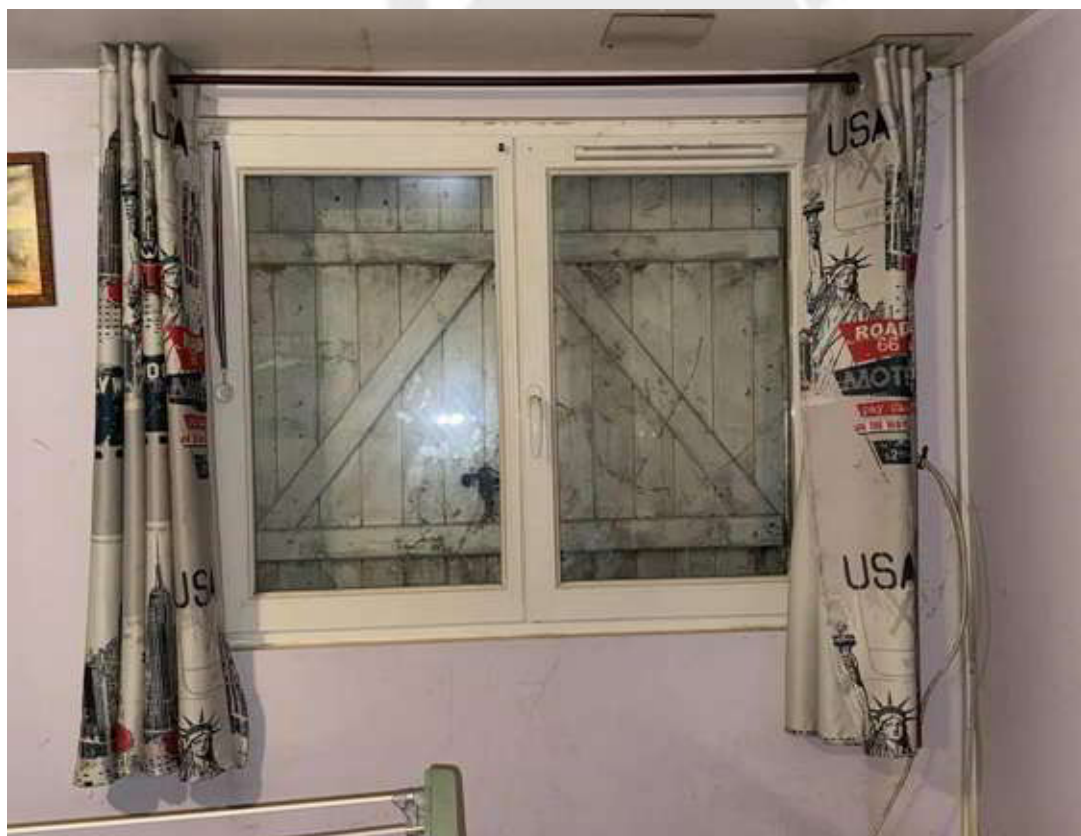
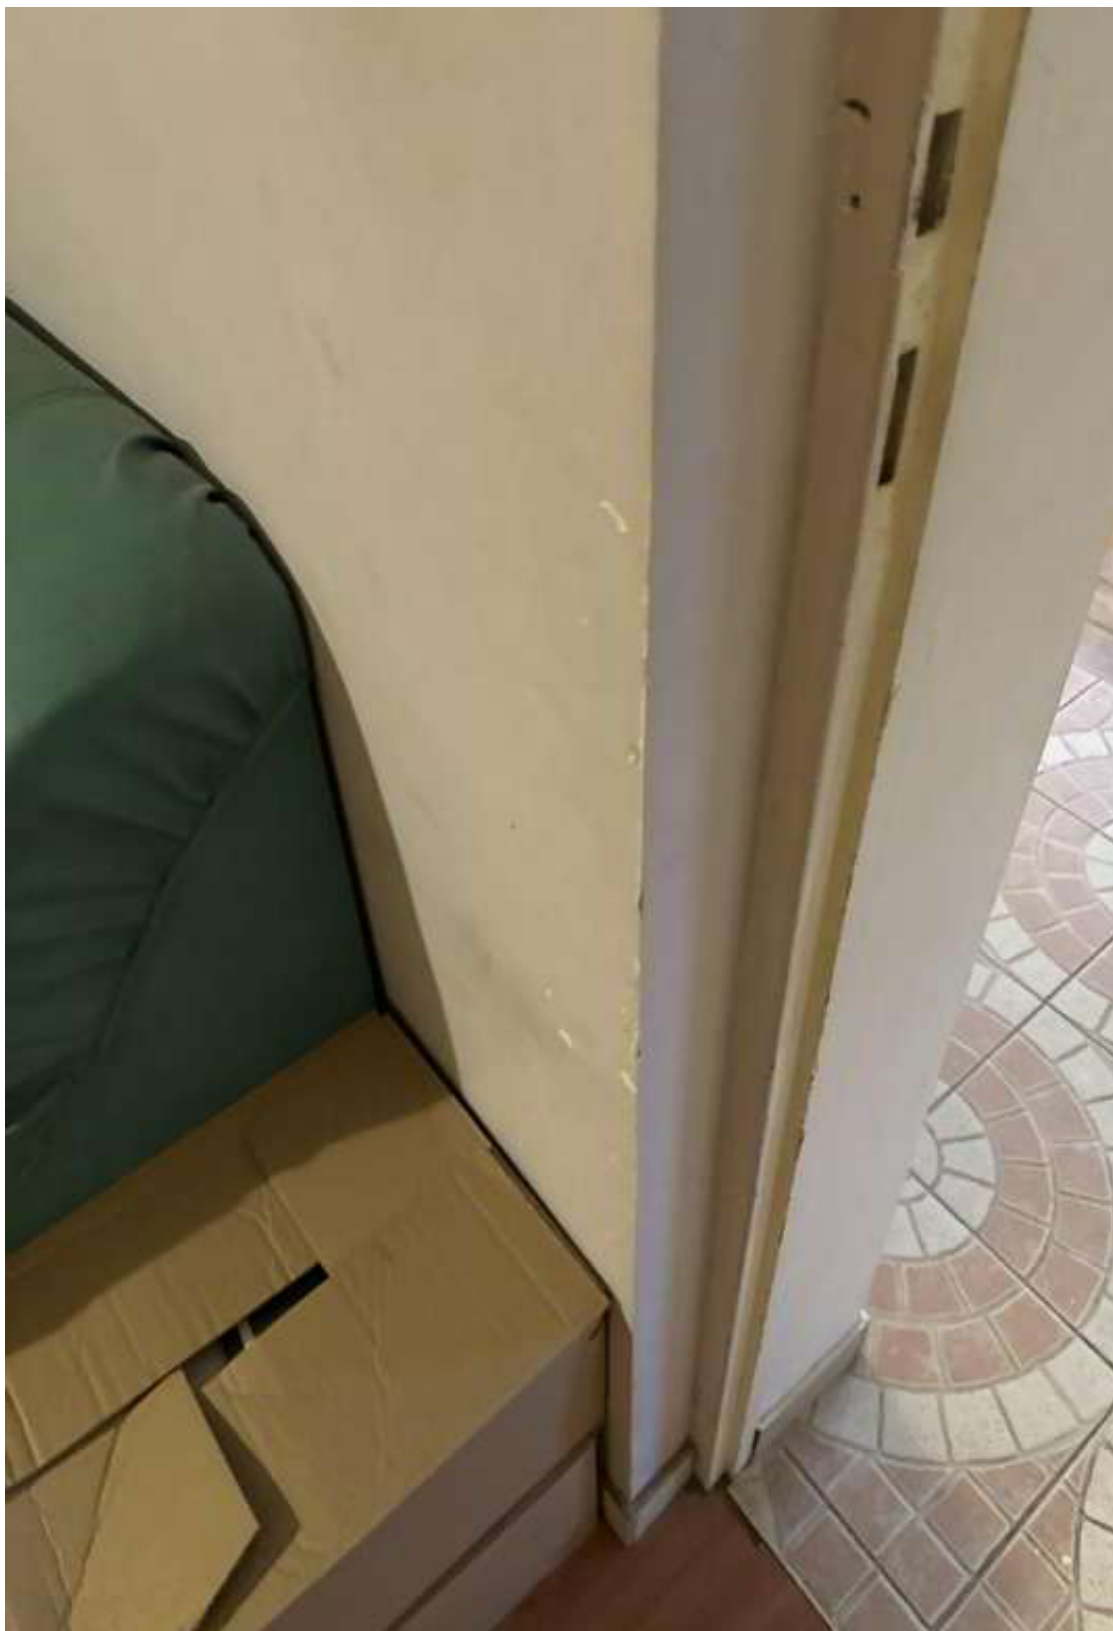
PREMIERE CHAMBRE

On y accède par une porte isoplane, poignée béquille double, plaques de propreté. La porte présente des traces multiples et petits trous.

Sol : parquet flottant. Plinthes assorties. Le plancher présente des écartements de lame.

Murs : peints en gris. Il existe un impact important sur le mur derrière la porte d'accès depuis la pièce principale.

De plus, je constate que la peinture est écaillée par endroits notamment sous les fenêtres.

Plafond : peint en blanc. Je relève la présence de cloquages.

Je relève en partie inférieure de la fenêtre, la présence d'un radiateur centrale, descellé.

La porte frotte à l'ouverture et à la fermeture. Monsieur CARRIERE m'explique « *que ce dysfonctionnement fait suite à un dégât des eaux* ».

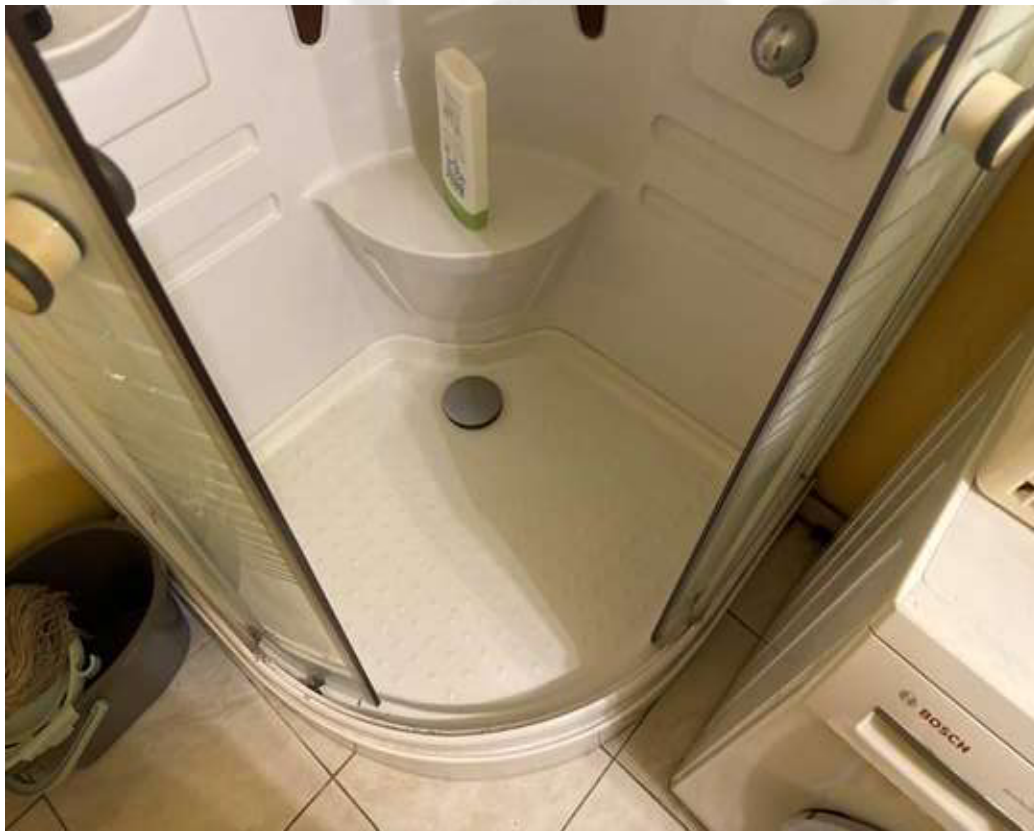
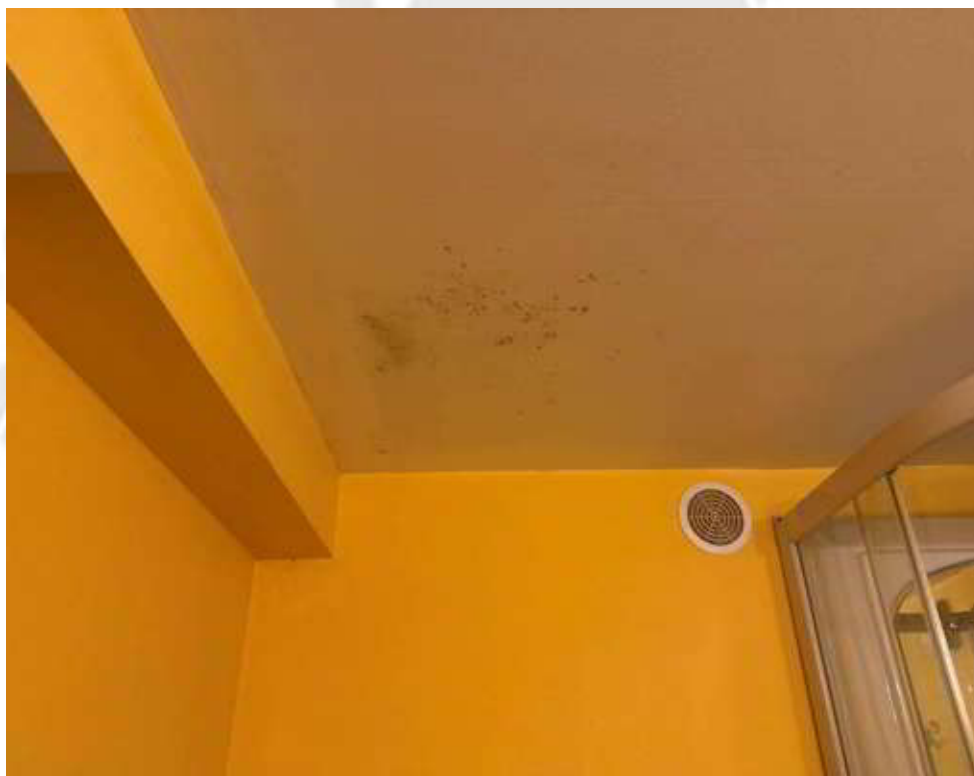
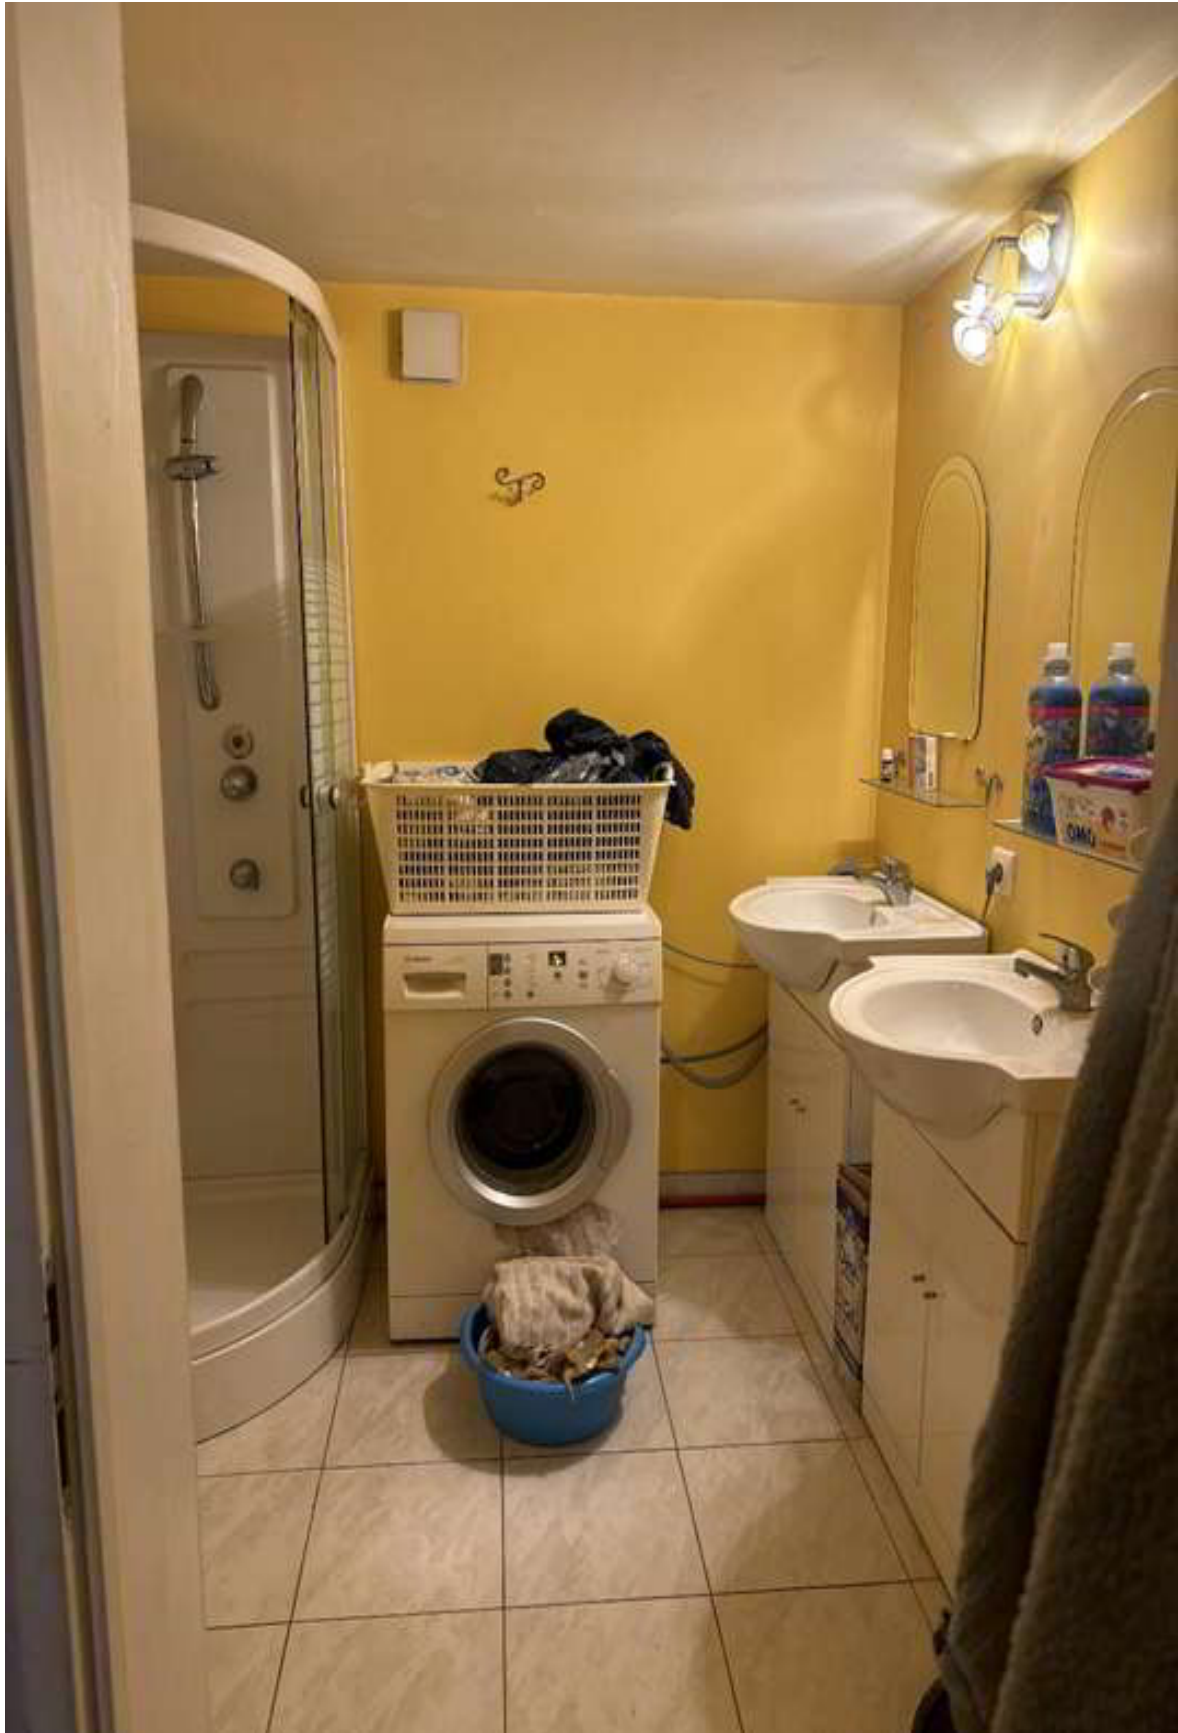
PREMIERE SALLE D'EAU

Plafond : peint en blanc. Je constate des traces d'humidité multiples.

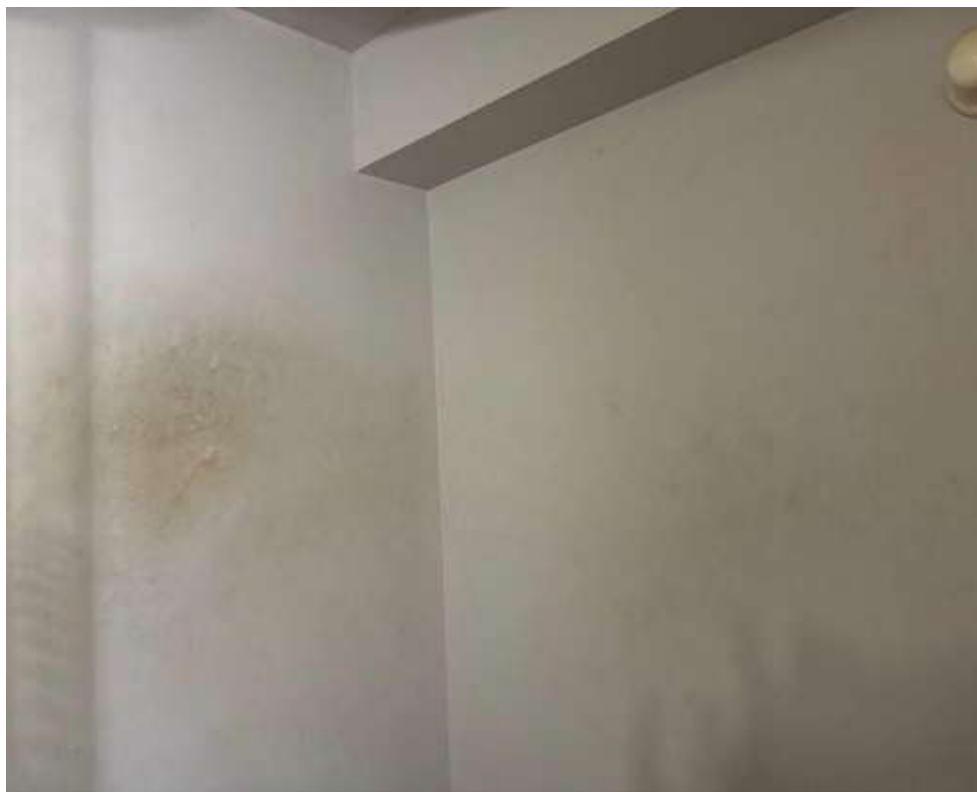
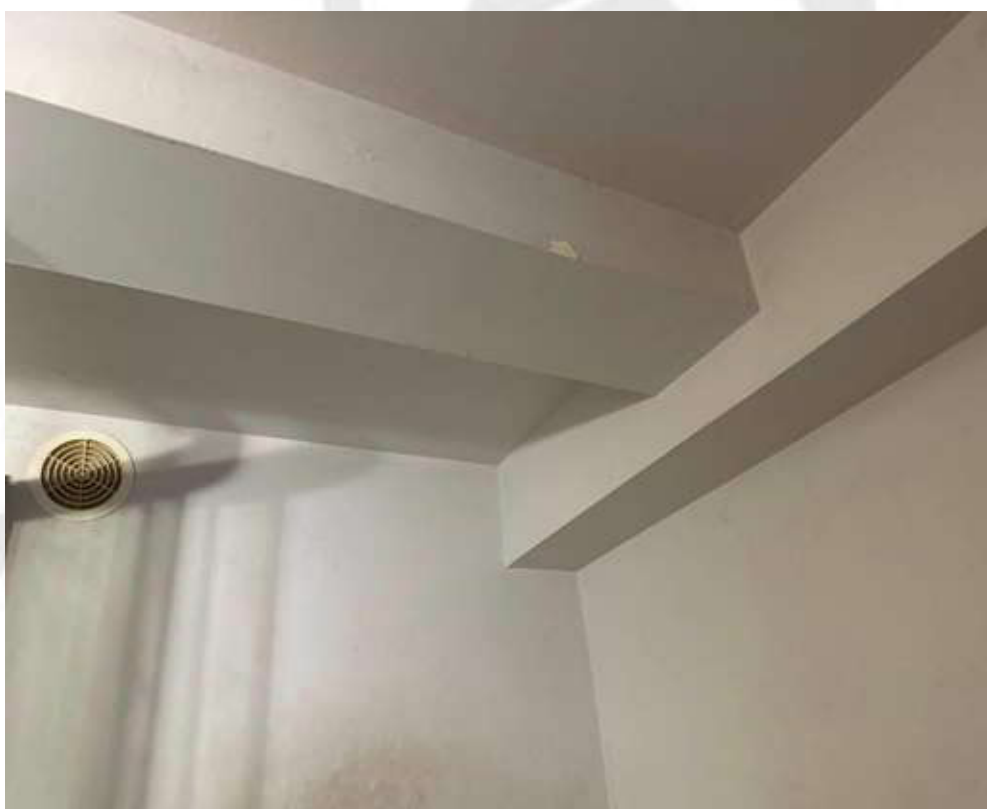
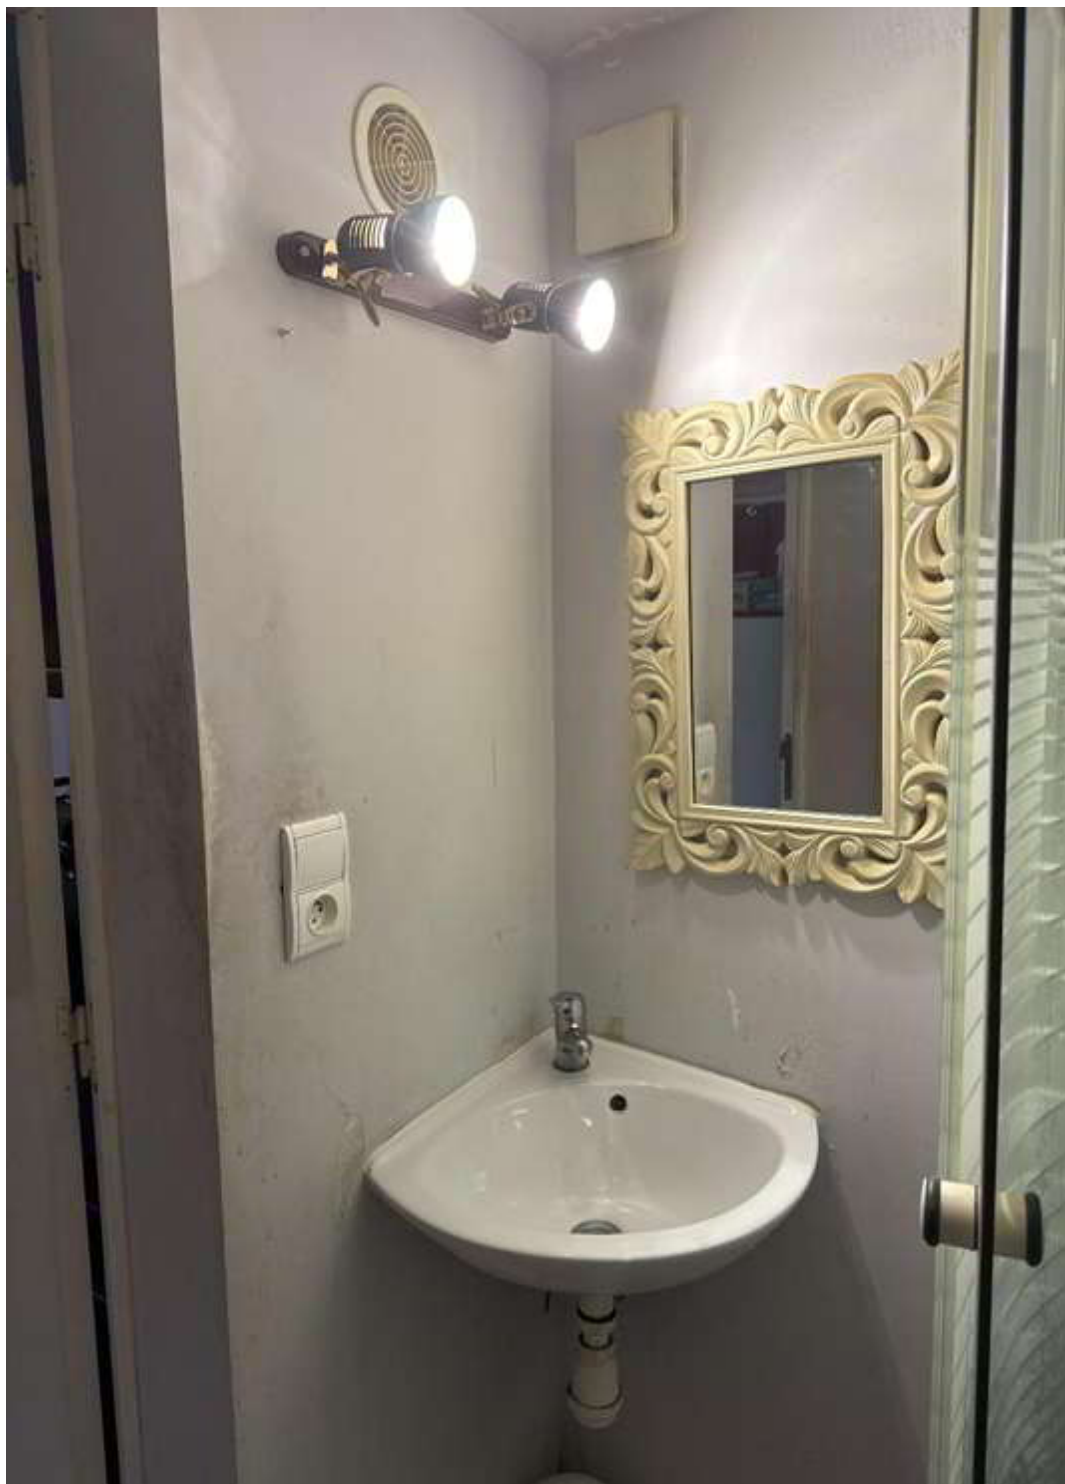
SECONDE SALLE D'EAU

J'observe de multiples traces sur la peinture.

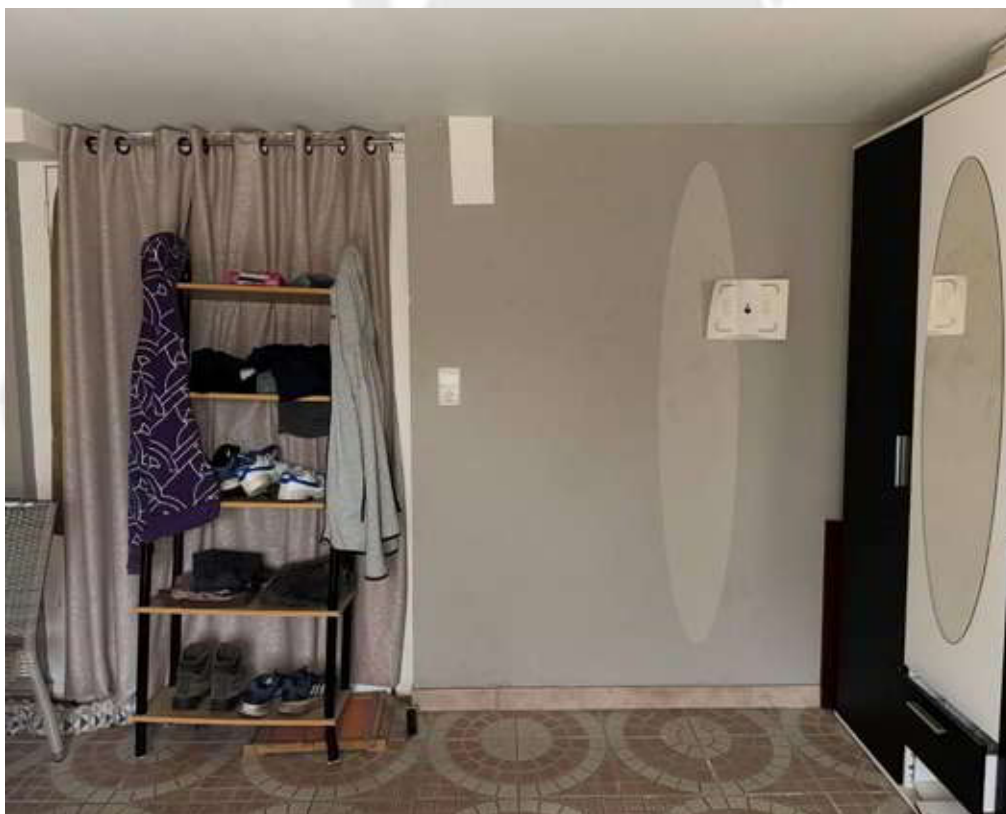
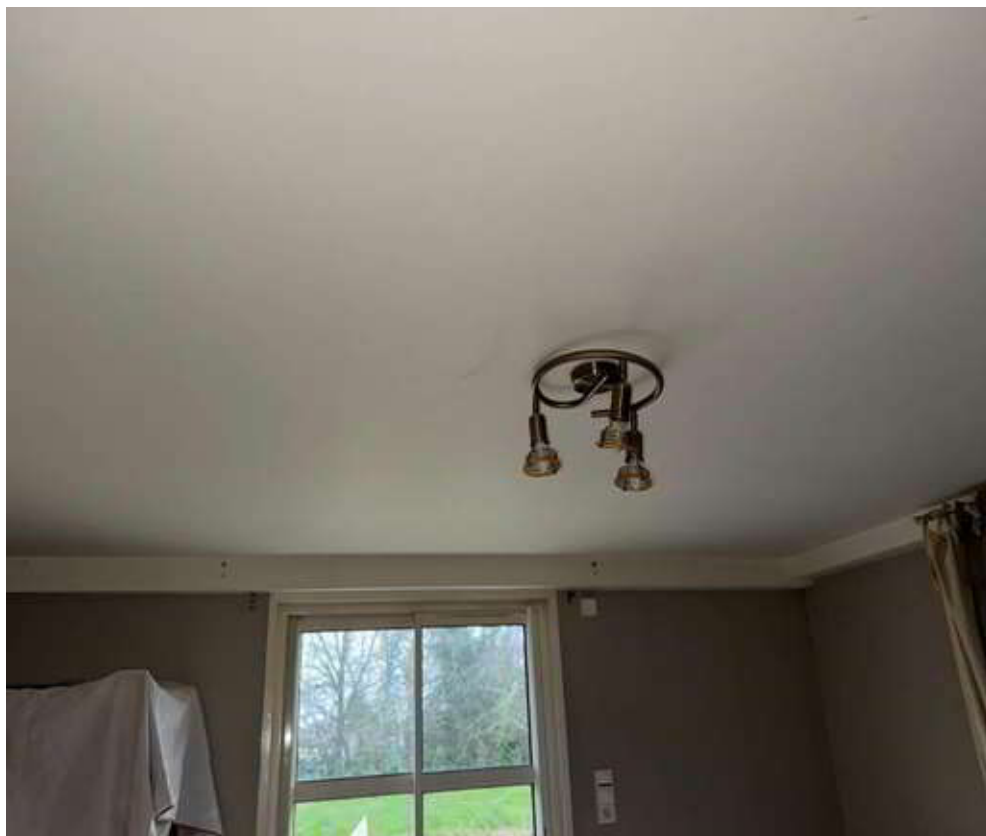
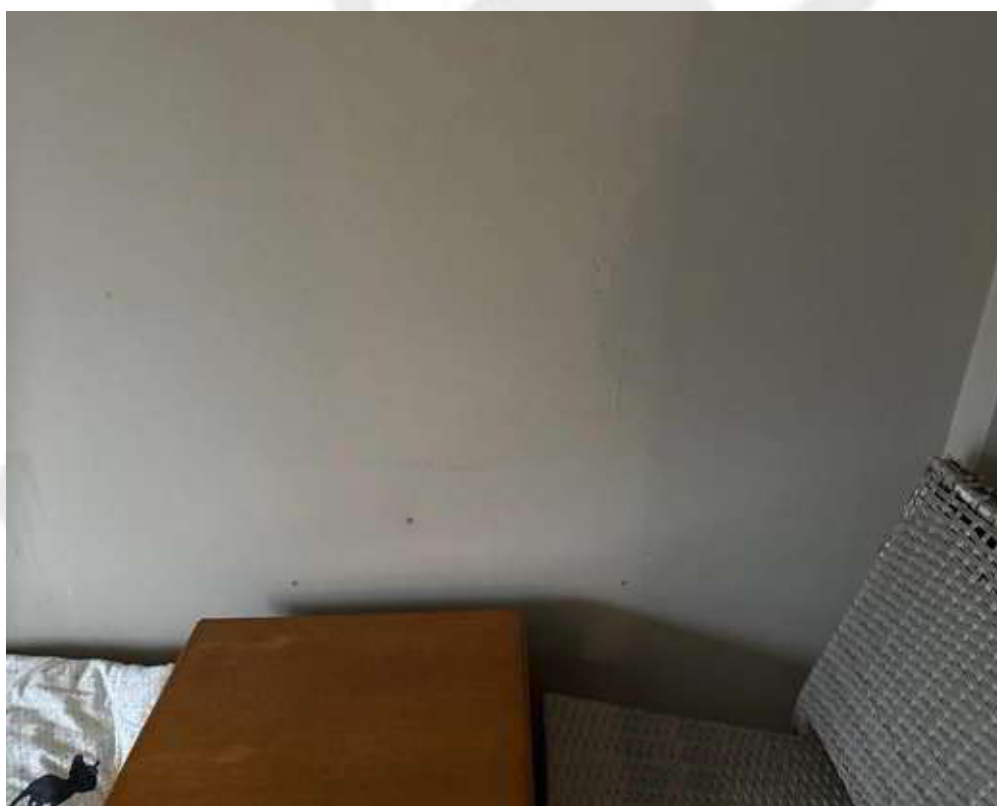
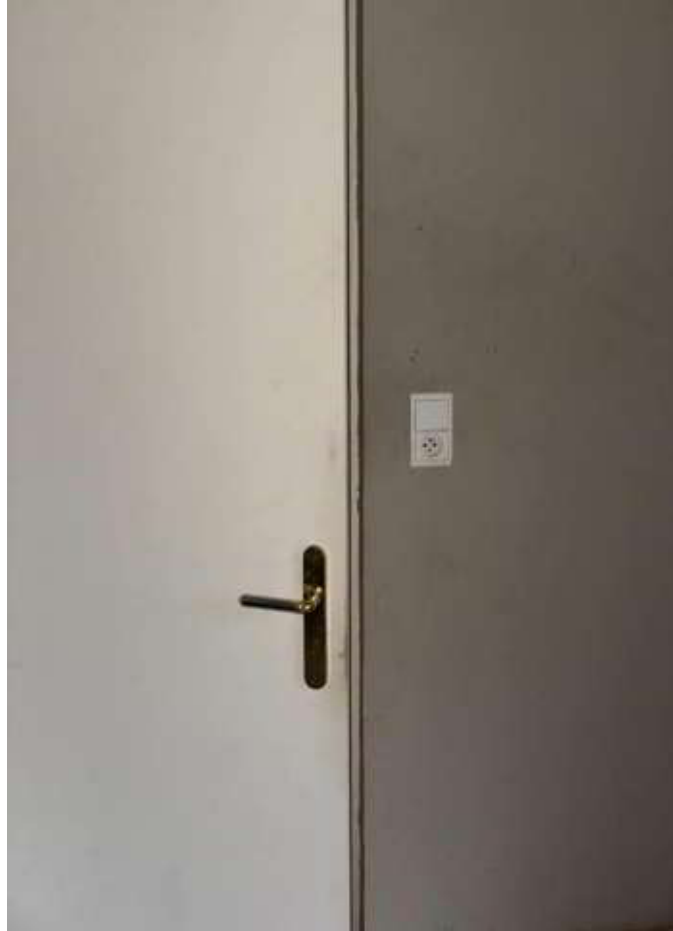
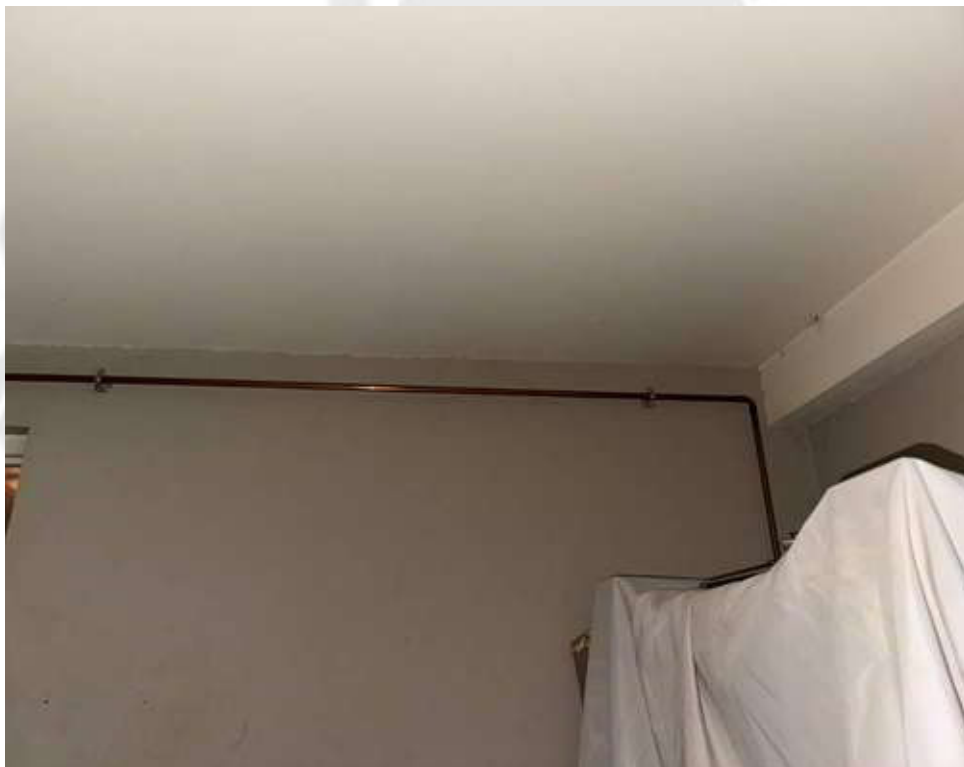
SECONDE CHAMBRE

Traces multiples éparses.

Un radiateur chauffage centrale est posé sur le sol.

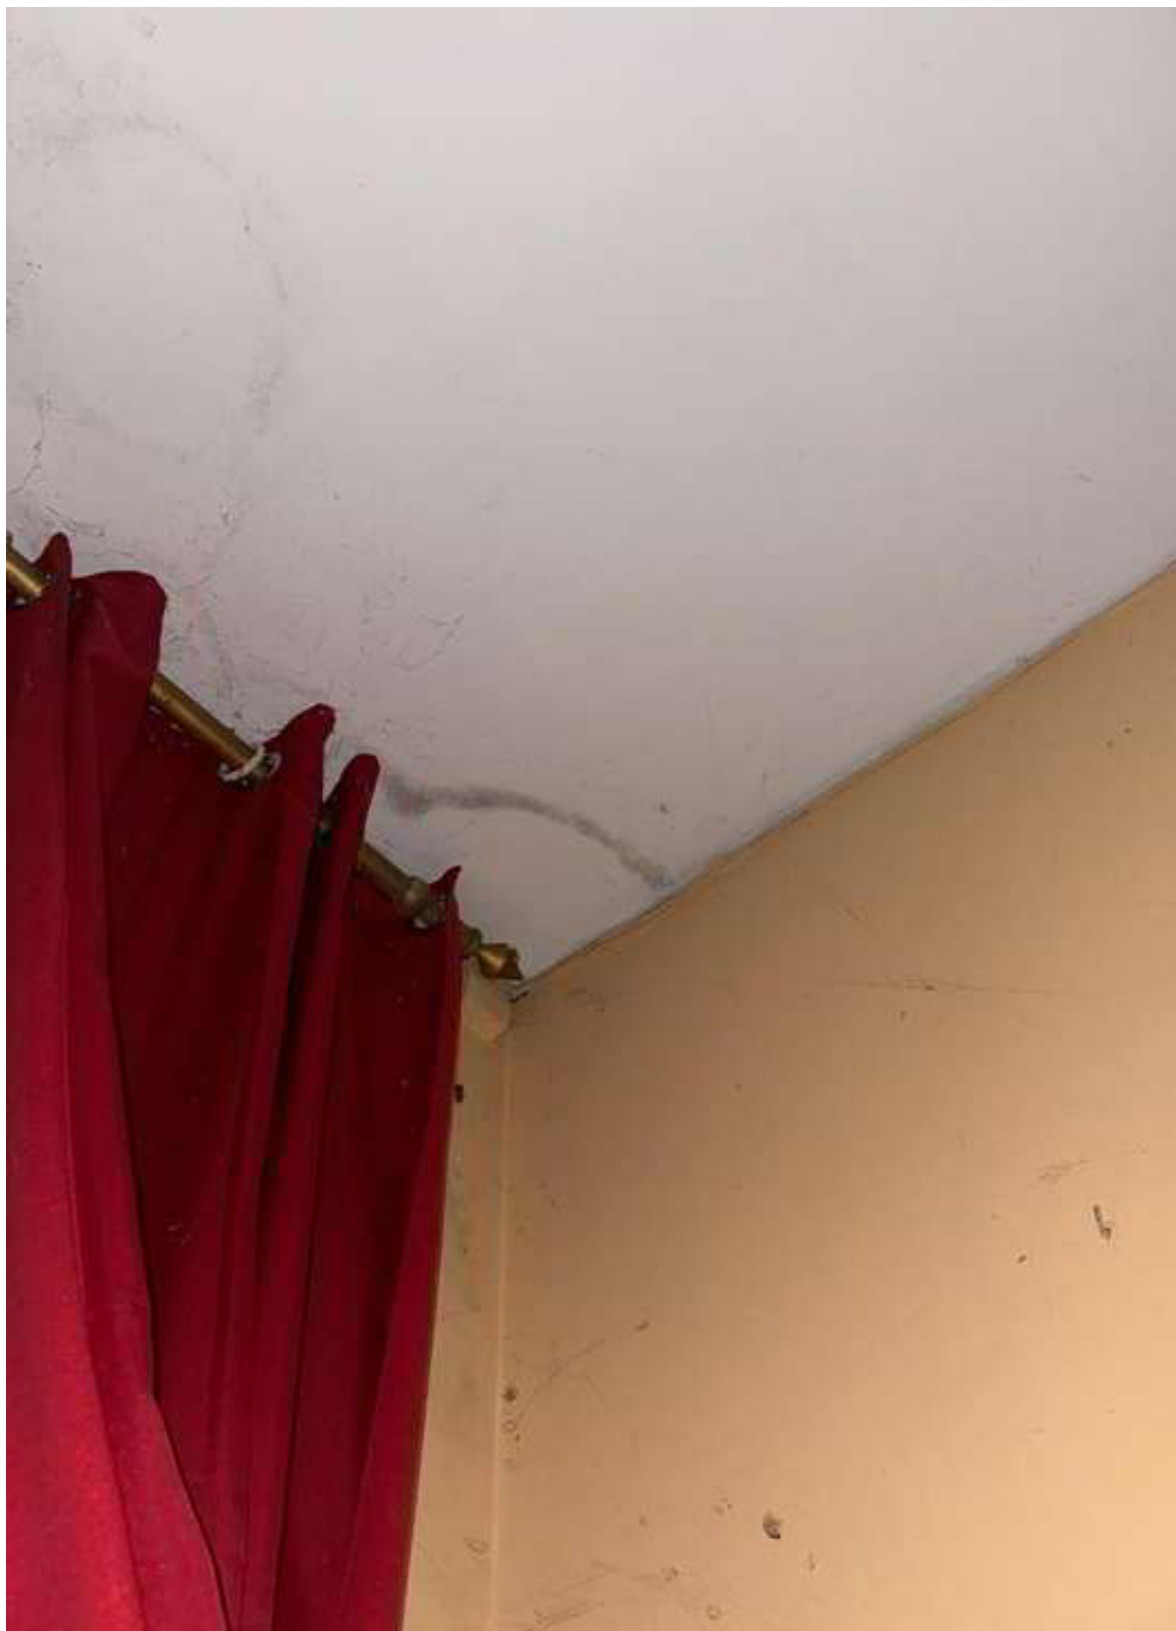
HALL D'ENTREE

L'ensemble de l'habitation principale est en état de vétusté et non entretenue. Les traces de salissure, champignons et de moisissure sont innombrables. Elle tombe en déliquescence.

Interphone descellé.
