PROCES-VERBAL DE CONSTAT

Procès-verbal de description

**BANQUE TARNEAUD C/ DIRECTION
DEPARTEMETANLE DES FINANCES PUBLIQUES**

MONTAGNE (33570)

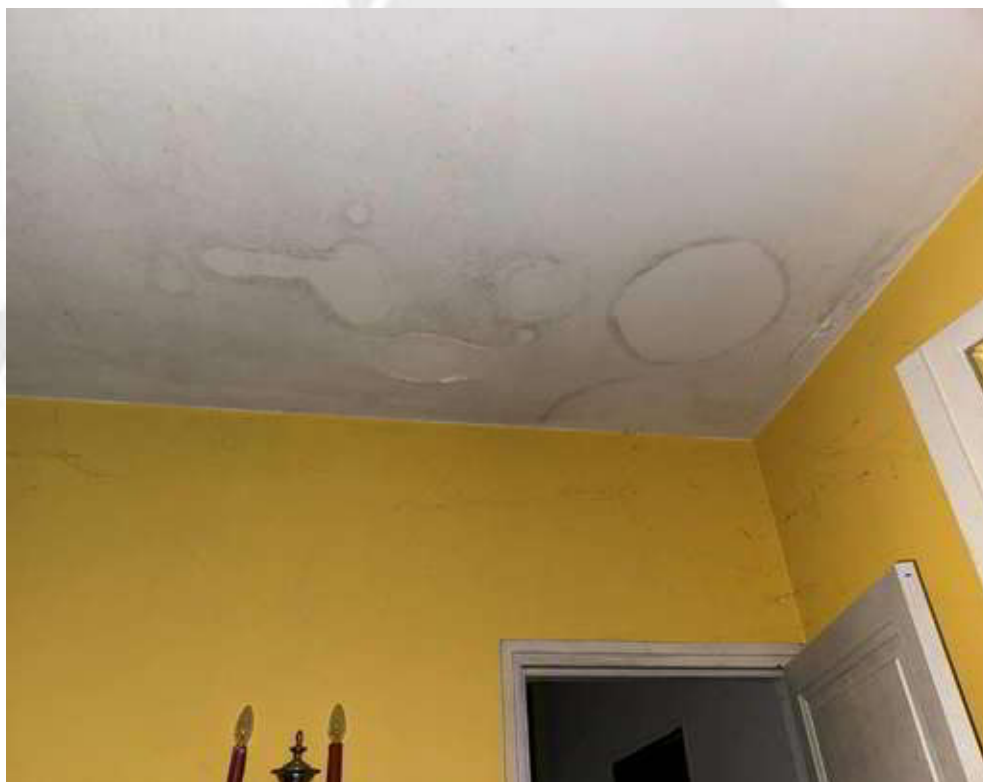
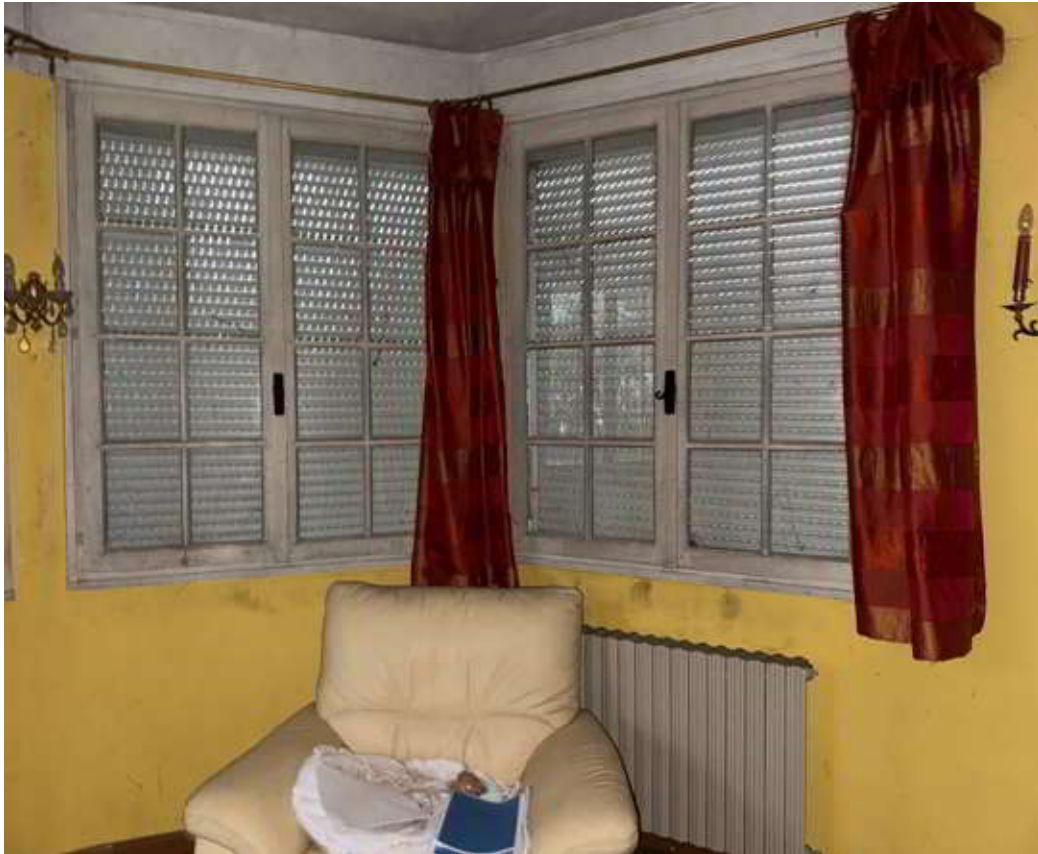
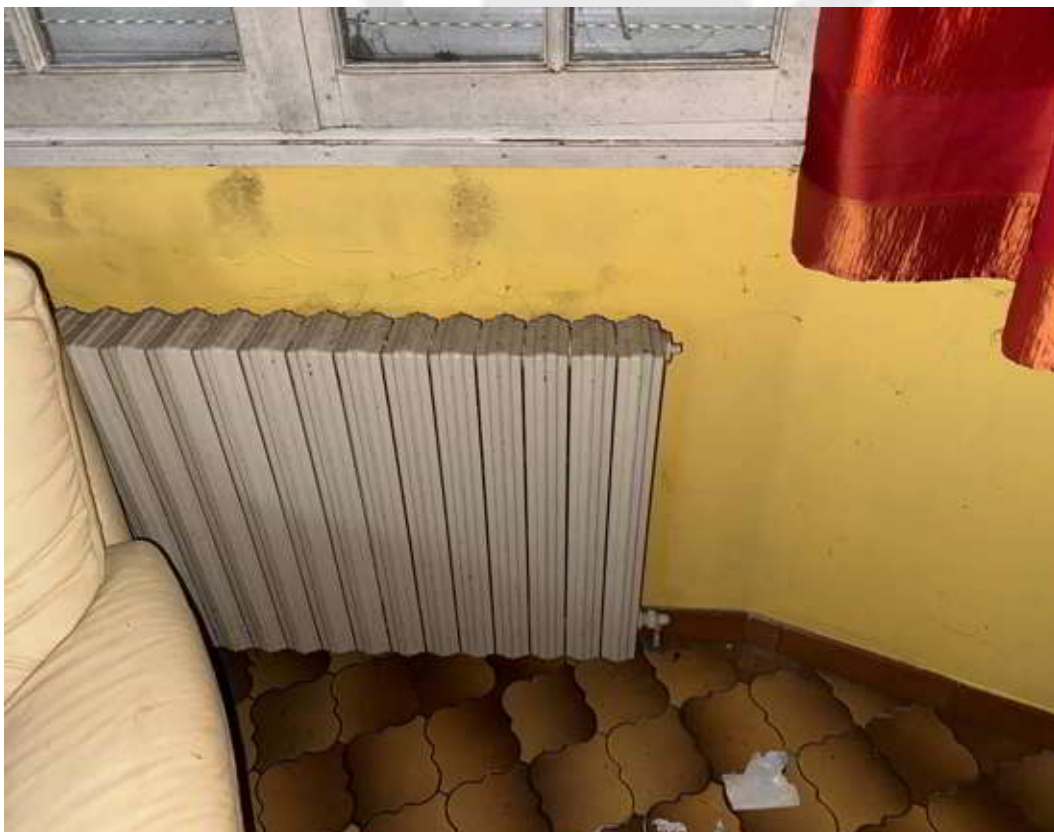
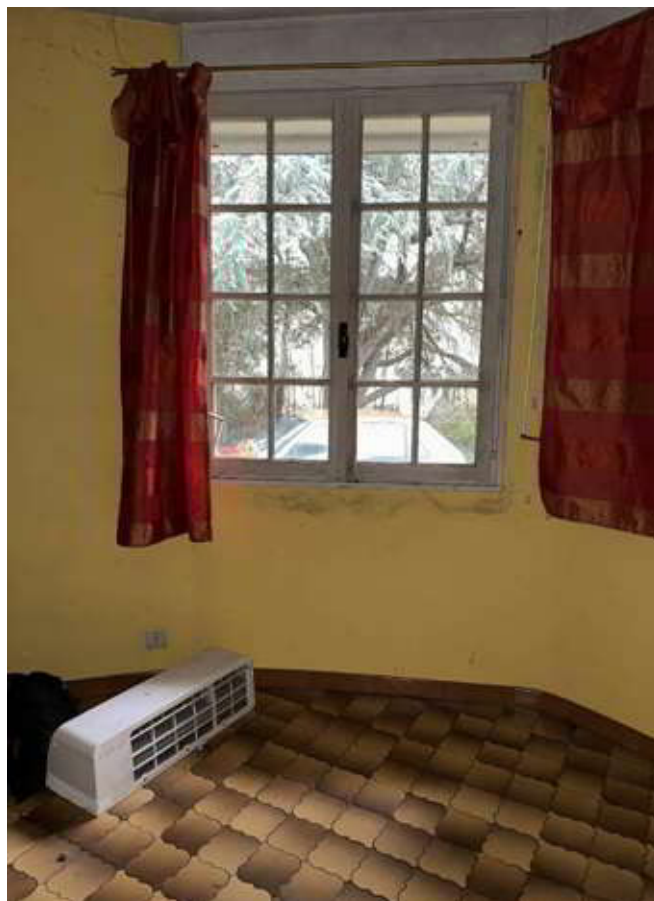
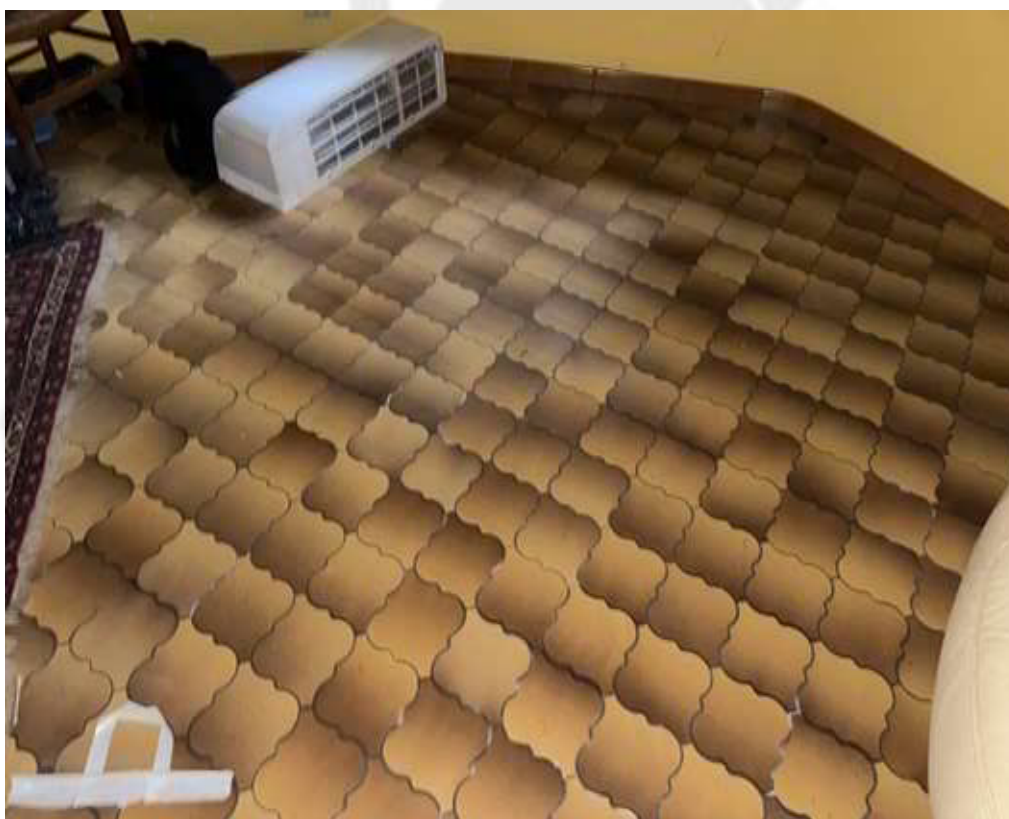
SALLE A MANGER

Un carreau est cassé sur l'une des fenêtres.

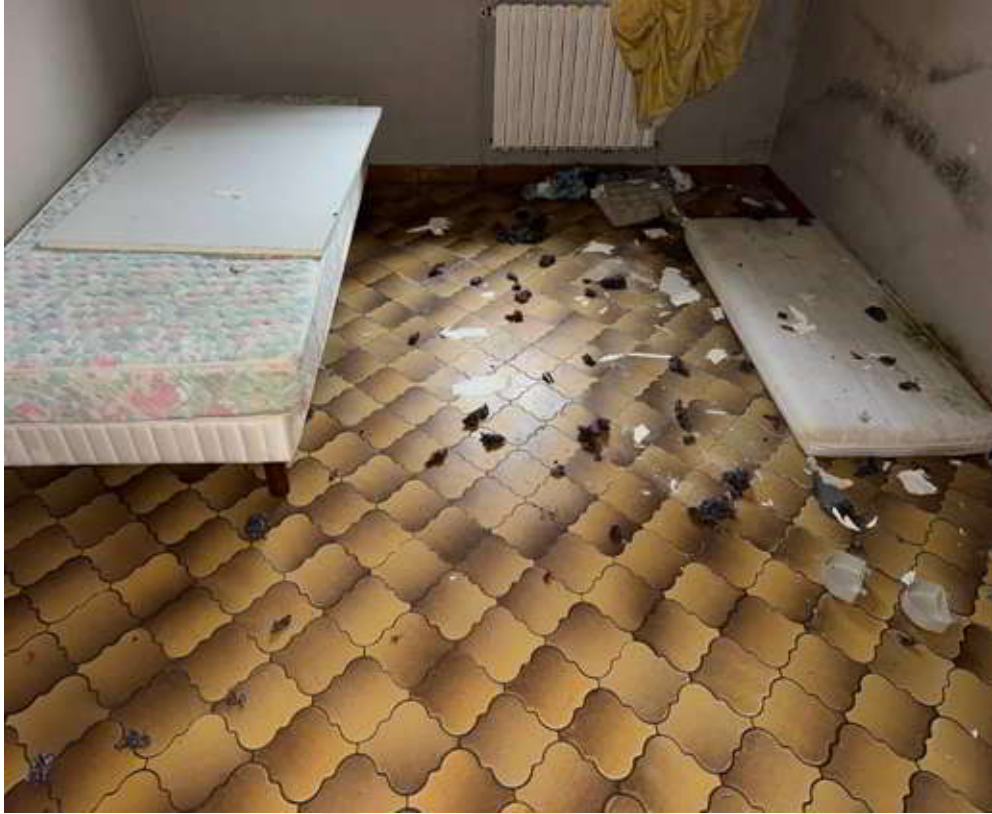
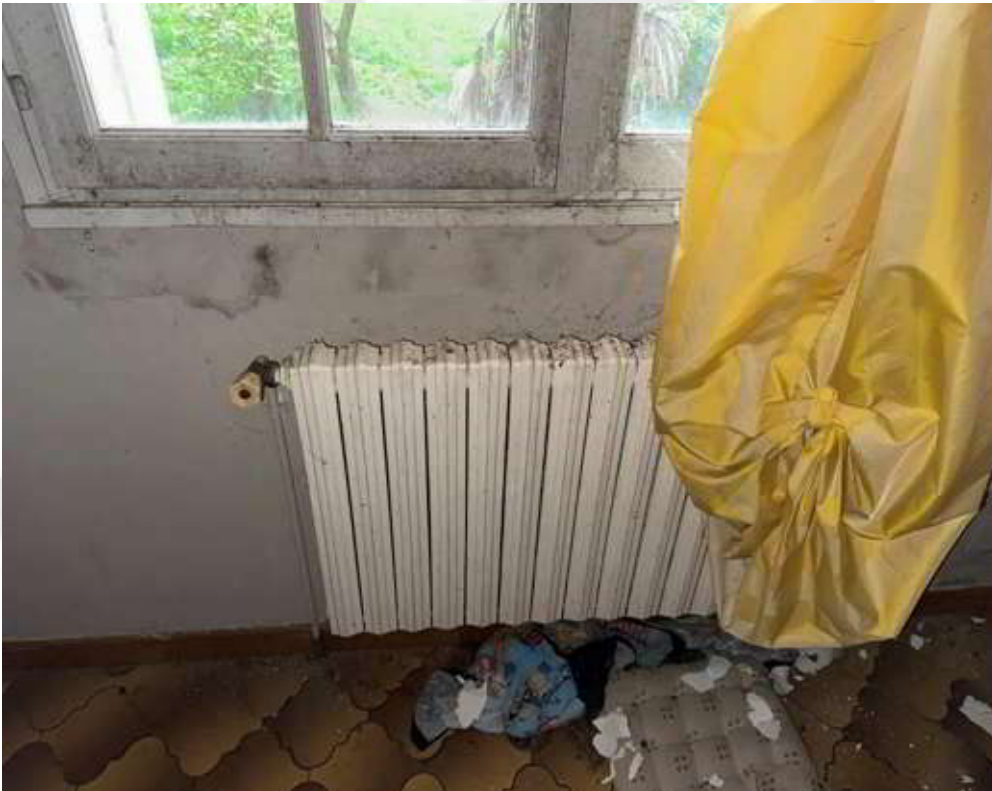
BUREAU

Murs : peints en gris, en mauvais état. Des traces d'humidité et de moisissures sont visibles

Plafond : peint en blanc, en mauvais état. Je constate des traces d'humidité, des cloquages ainsi que des pertes de matière.

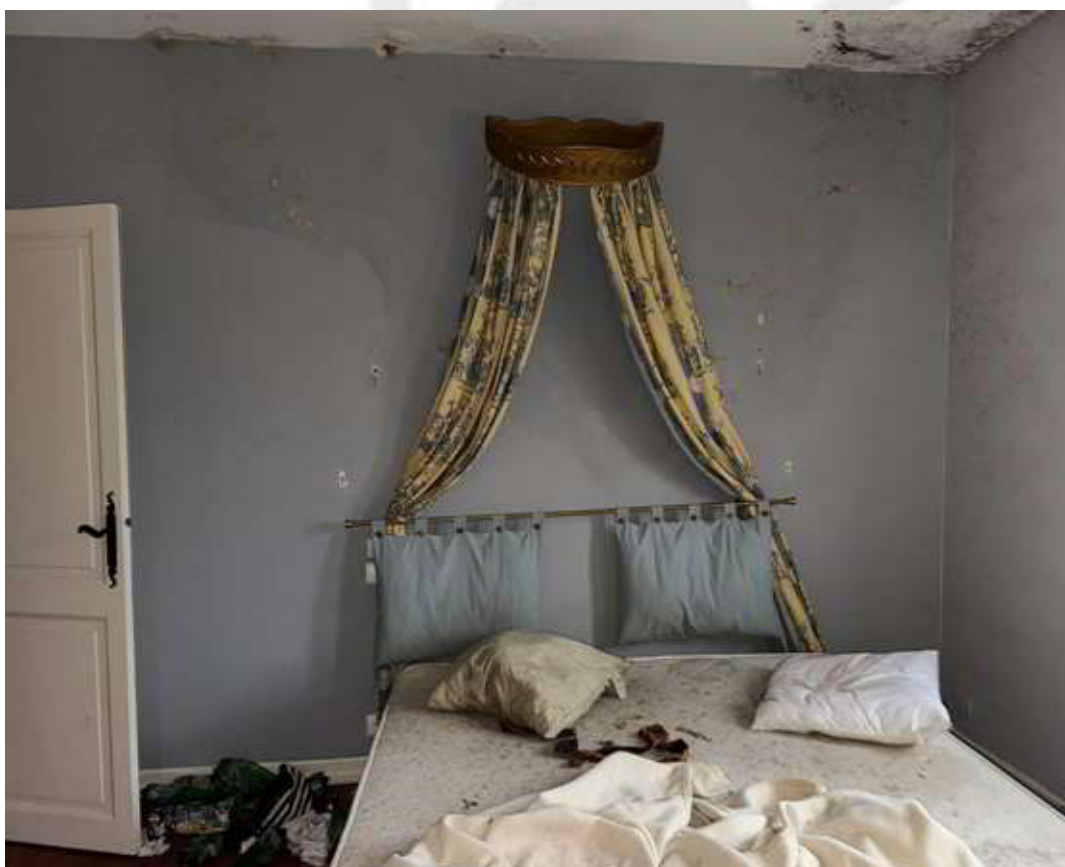
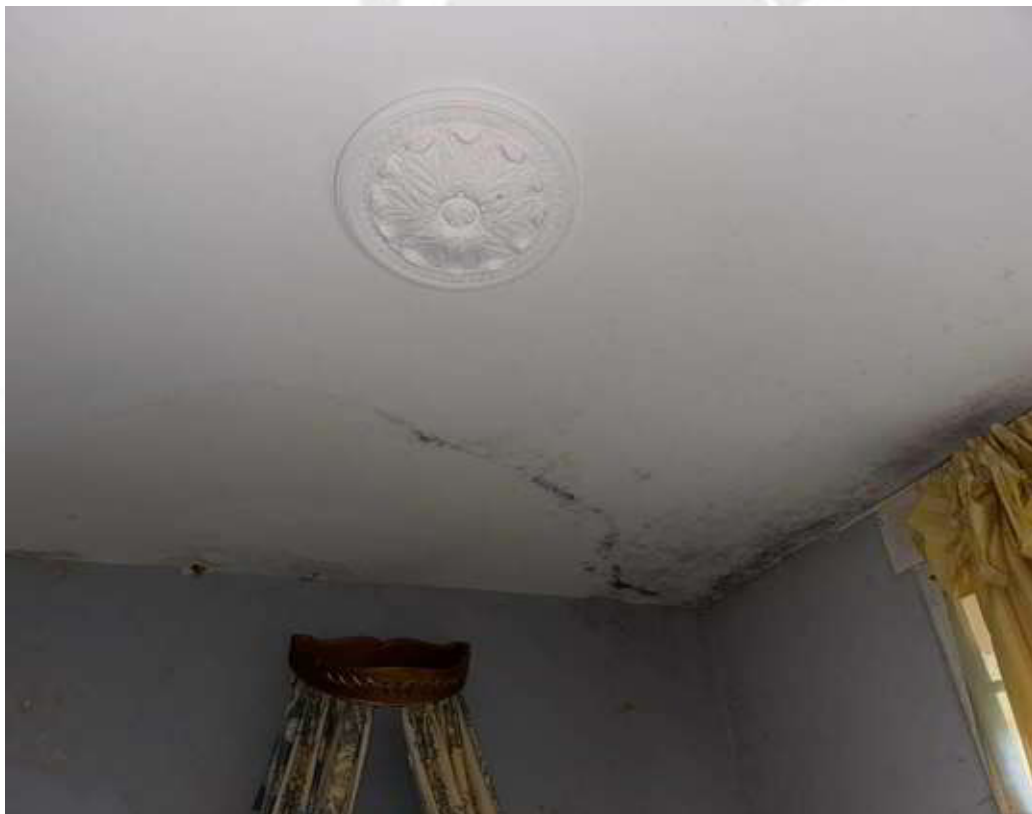
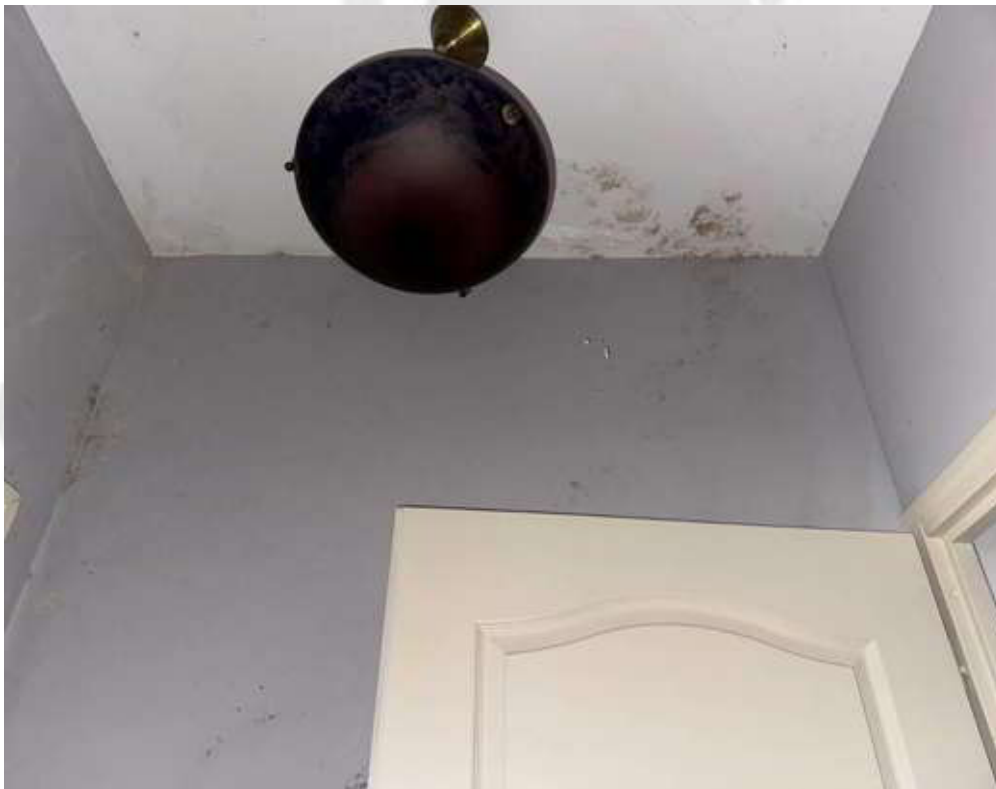
SUITE PARENTALE 2

Murs : peints en bleu ciel. Il y a des traces d'humidité et des moisissures.

Plafond : peint en blanc, en mauvais état. Je constate des traces d'humidité, des moisissures des cloquages et des pertes de matière.

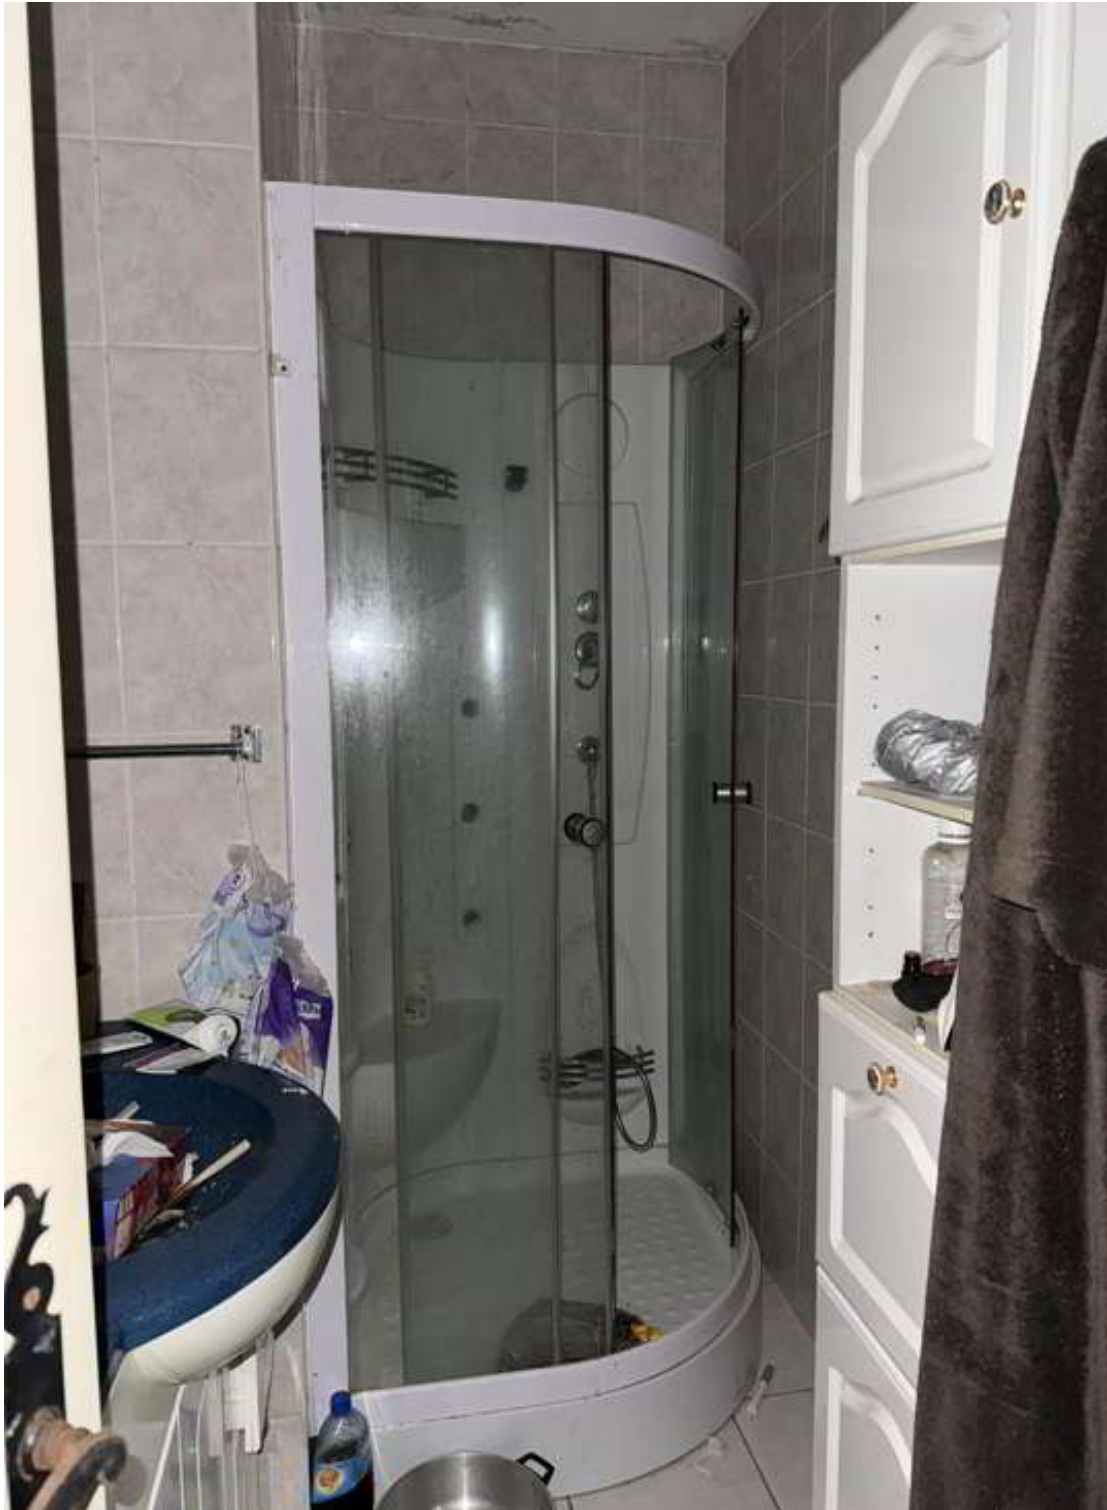
SALLE D'EAU

Une trace d'humidité au plafond où la peinture est craquelée au niveau du bac de douche.
