## PROCES VERBAL DESCRIPTIF

S.A. BANQUE POPULAIRE AQUITAINE CENTRE ATLANTIQUE  
SAINT-ESTEPHE  
02 rue des Pêcheurs  
Le six novembre 2017

Certifie m'être transporté ce jour, à 10H00, 02 rue des Pêcheurs à 33180 SAINT-ESTEPHE, où là étant, j'ai procédé au descriptif de l'immeuble suivant :

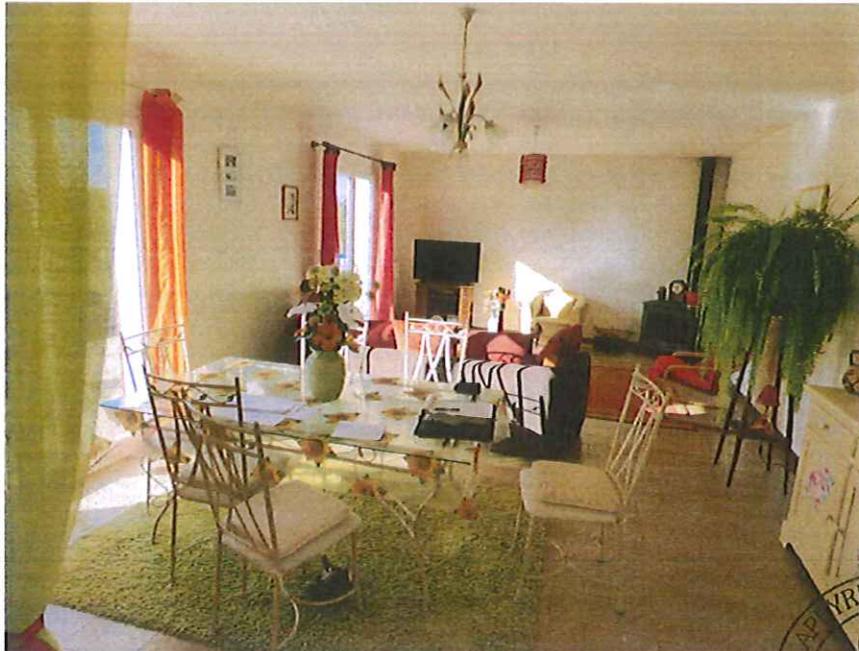
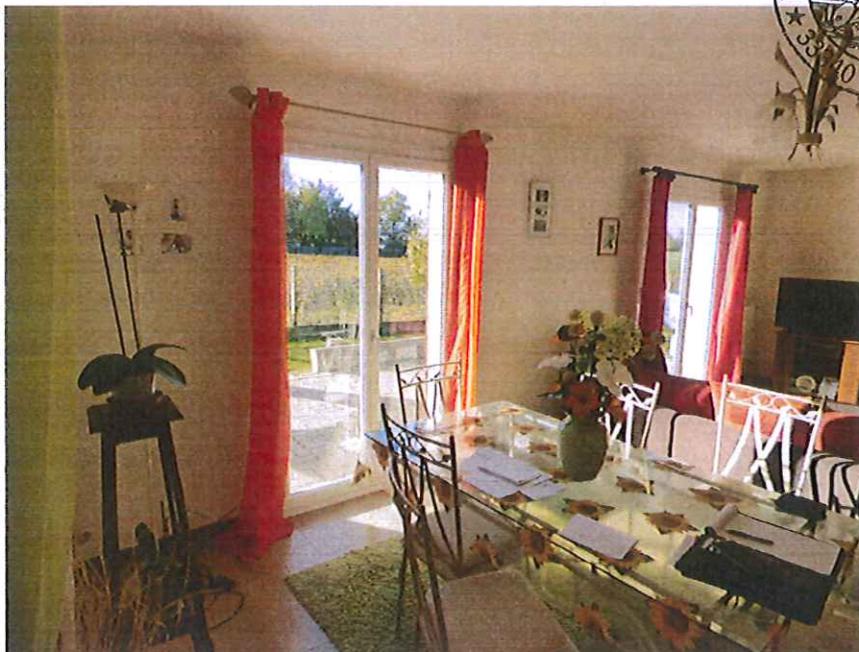
*Le séjour/salon :*

Le plafond est revêtu d'un enduit plâtre en bon état, toutefois il est à signaler des fissurations en plafond traversant toute la pièce, notamment dans l'axe des deux portes-fenêtres.

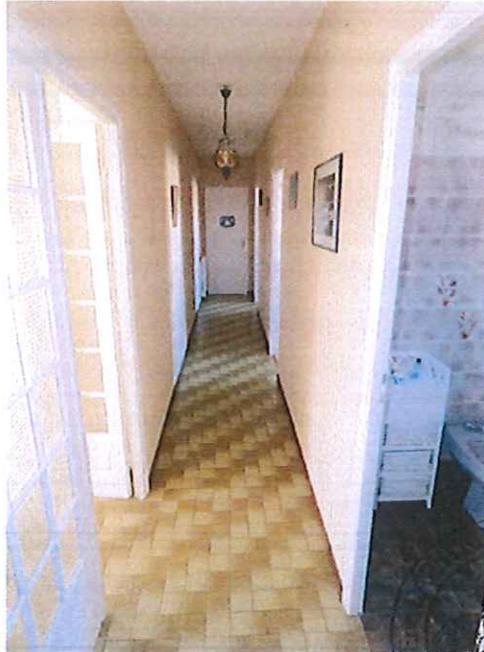
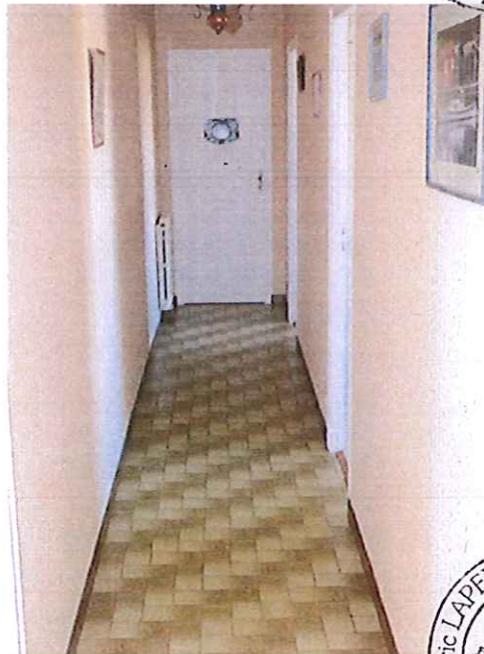
*Le couloir :*

Le plafond est revêtu d'un enduit plâtre peint avec diverses fissurations.

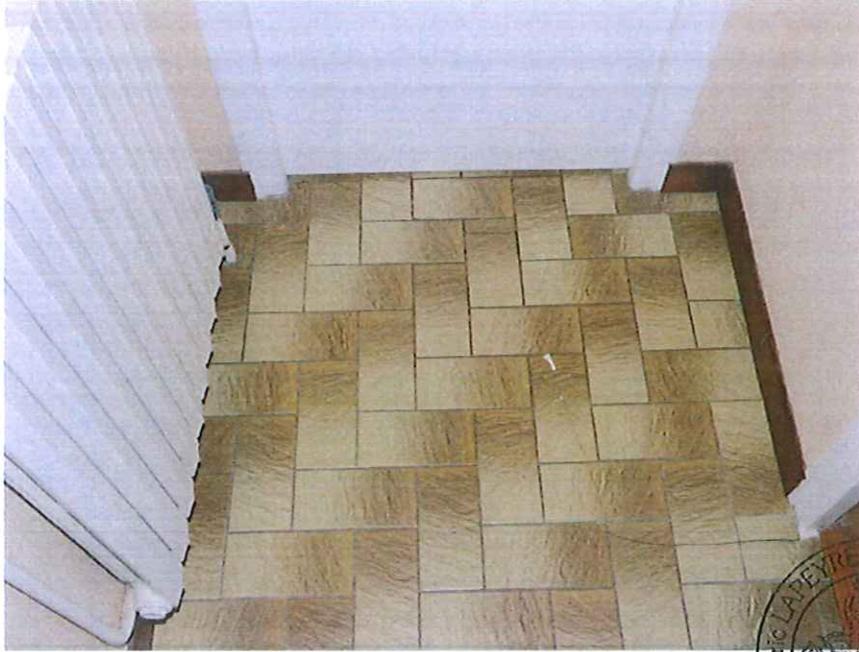
*Le sol du couloir :*

Le sol et les plinthes sont carrelés avec fissuration au niveau de la porte des toilettes.

Le sol carrelé du couloir en façade de cette porte est fissuré et endommagé.

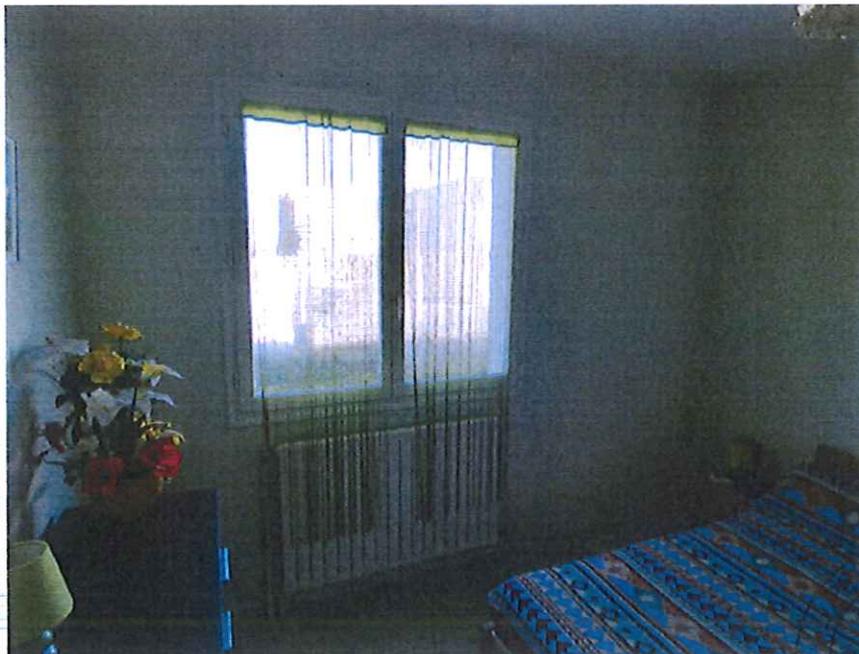
*La chambre n°02 :*

Le plafond est peint, plusieurs fissures sont visibles et ont rebouchées sommairement.

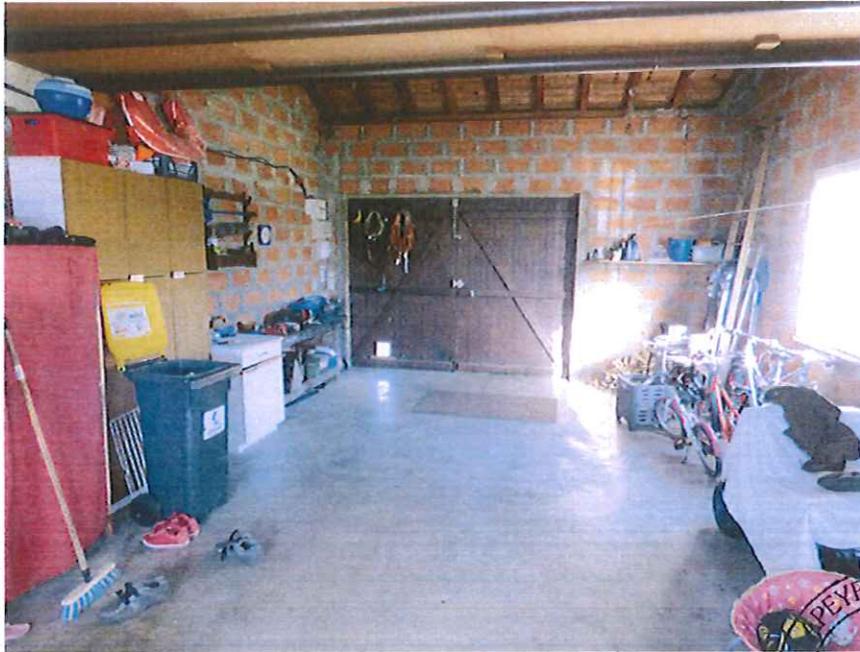
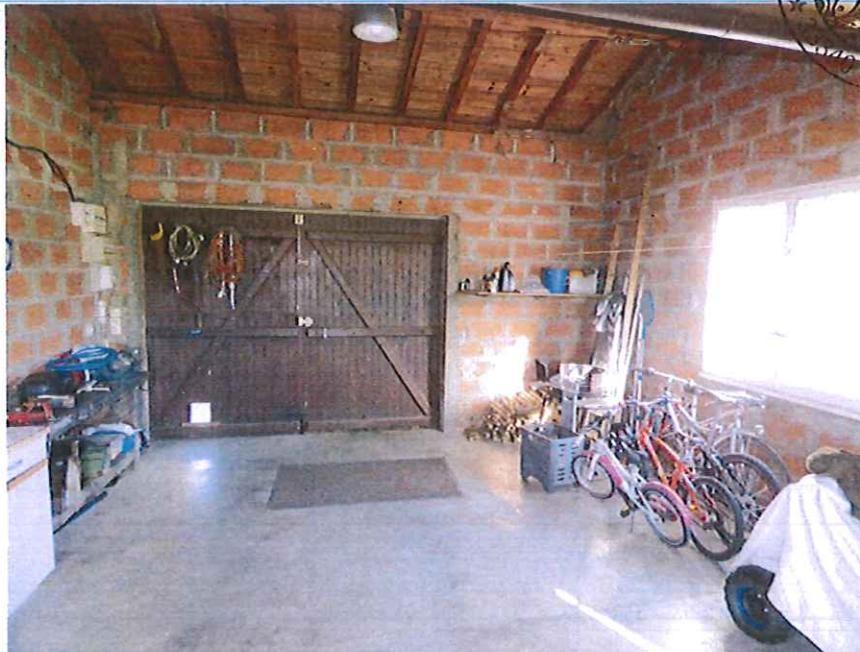
Le garage :

Le sol est en béton à l'état brut, fissuré en divers endroits.

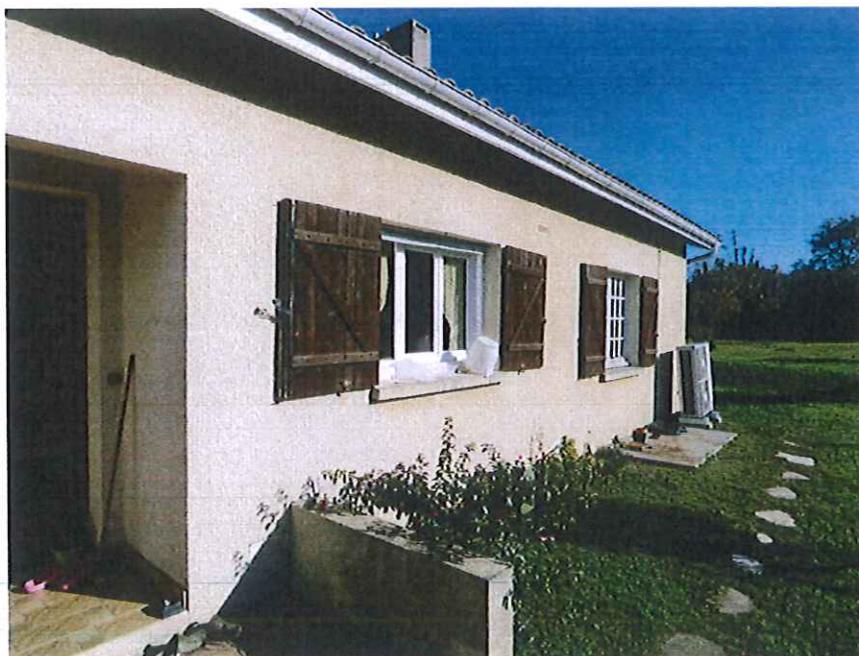
Façade Est :

Sur cette façade se trouve également un store banne en très mauvais état ainsi qu'une suspension d'éclairage.

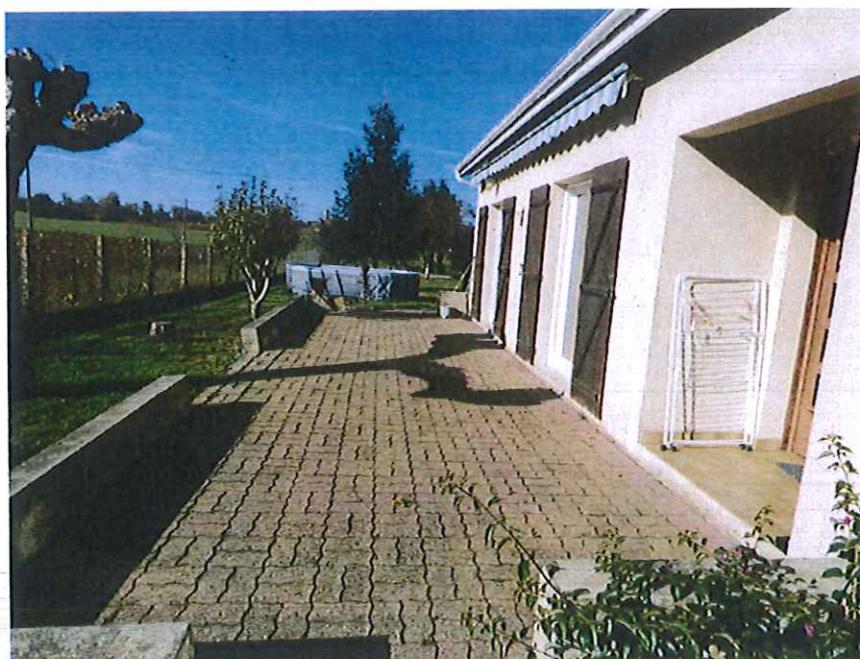
*Façade Est terrasse :*

En pied de façade, se trouve une petite terrasse réalisée en pavés autobloquants avec murets de délimitation en parpaings en mauvais état.

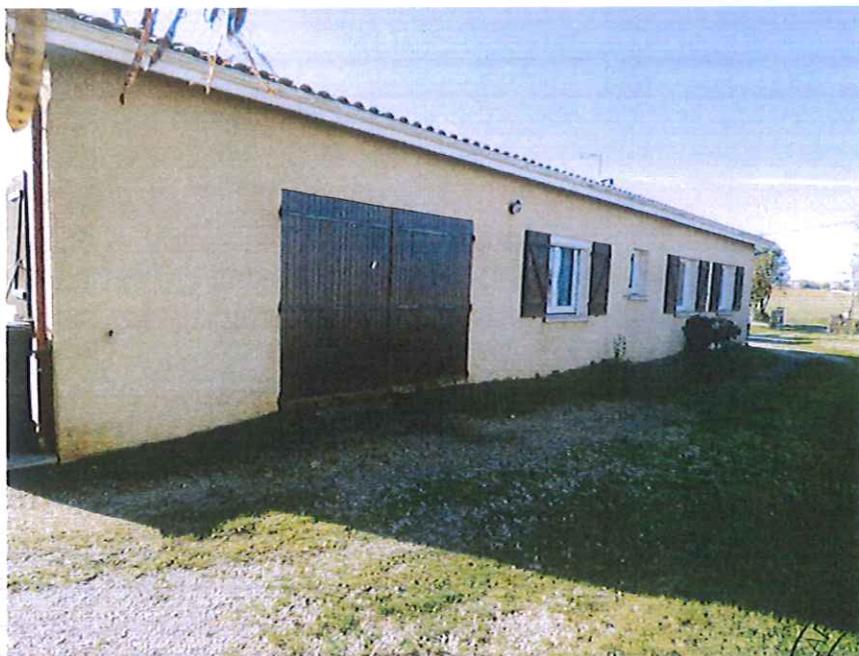
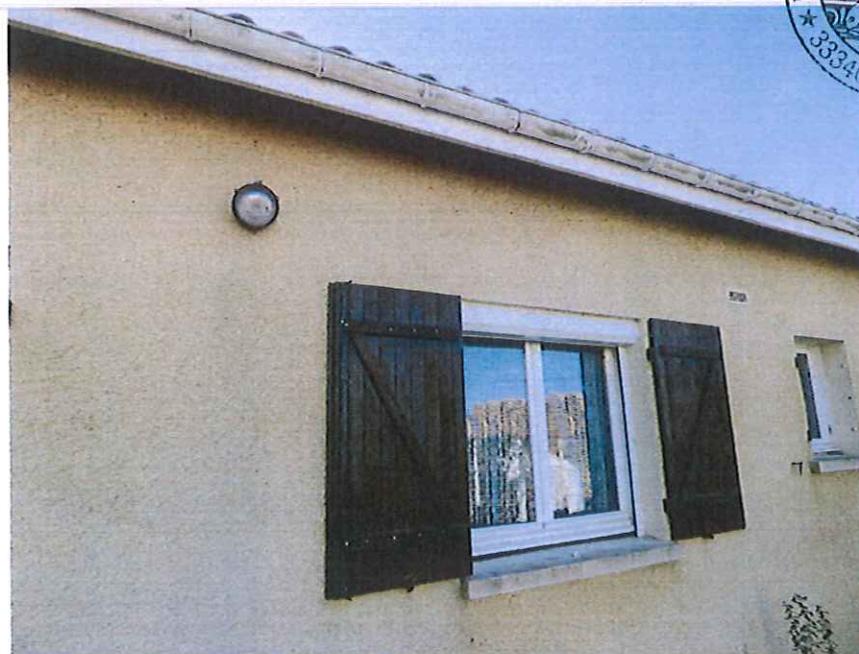
Façade Ouest :

Au niveau de la double-porte de garage en bois plein, une forte fissure est visible à gauche du ventail gauche, se ramifiant ensuite jusqu'au pignon Nord.

Au niveau de la fenêtre de la chambre n°01, une fissuration est visible entre la porte de garage et cette fenêtre dont l'appui est fissuré en plein milieu, ainsi que les tableaux qui sont fortement faïencés.

La fenêtre de la salle de bains est fortement fissurée horizontalement au niveau du radier, cette fissure coure ensuite jusqu'à l'angle Sud de la maison.

Différentes fissures sont présentes sur le tableau de cette fenêtre.

Au niveau de la fenêtre de la chambre n°02, diverses fissures sont visibles en sous-face du linteau.

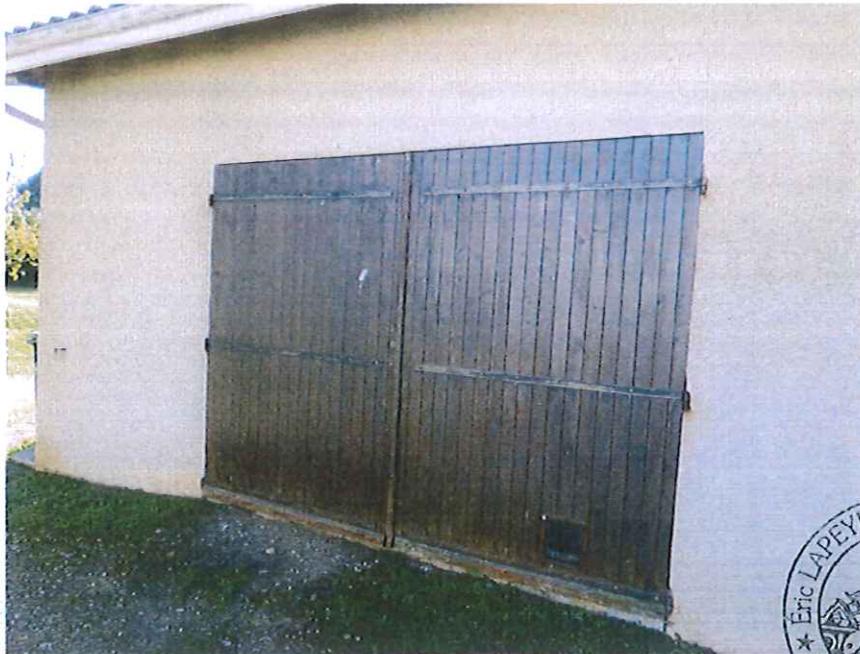
Porte garage Ouest :

Une fissuration est également présente au-dessus du linteau de cette porte en mauvais état notamment sur le ventail gauche.

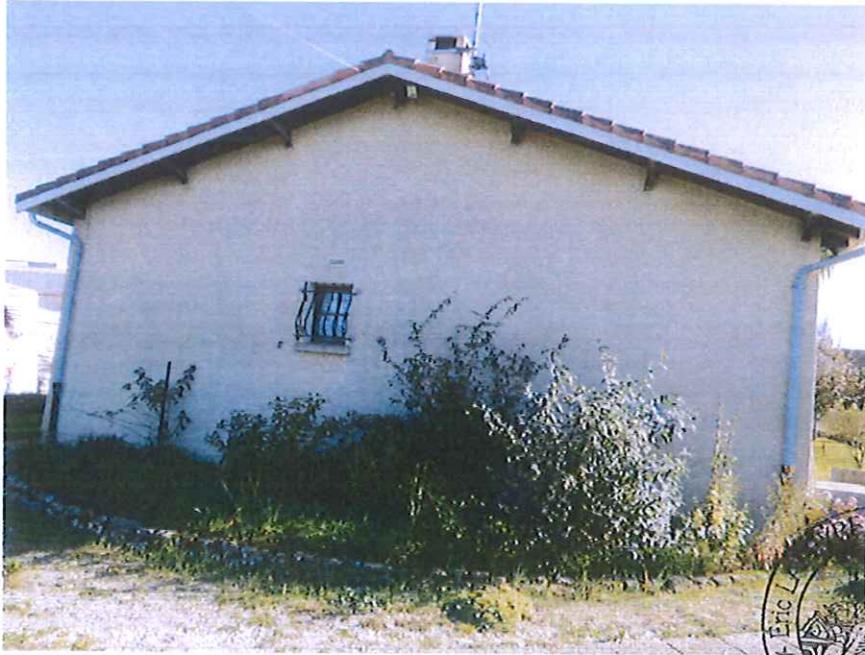
*Pignon Sud :*

Le crépis est très fortement faïencé avec différentes fissures notamment une fissure horizontale reliant les deux poutres sablières Ouest et Est.
