# PROCES - VERBAL DE DESCRIPTION

BANQUE POPULAIRE AQUITAINE CENTRE ATLANTIQUE / M. RAYNOIRD Bernard

En date du 21 Septembre 2020

**Le Bourg 63640 CHARENSAT**

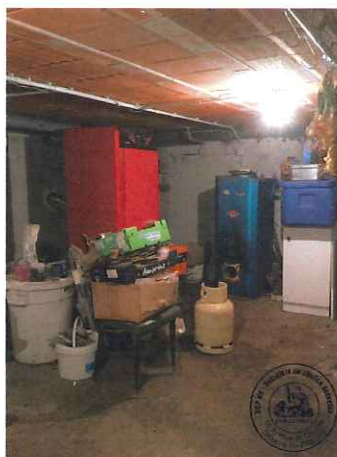
Photographie n°5.

L'accès s'effectue par une porte simple en bon état, extérieur peint, intérieur peint et par un escalier ciment.

Le sol est recouvert d'une chape brute en état d'usage.

Les murs sont recouverts d'enduit en bon état.

Le plafond est recouvert de brique en bon état.

- une chaudière fioul

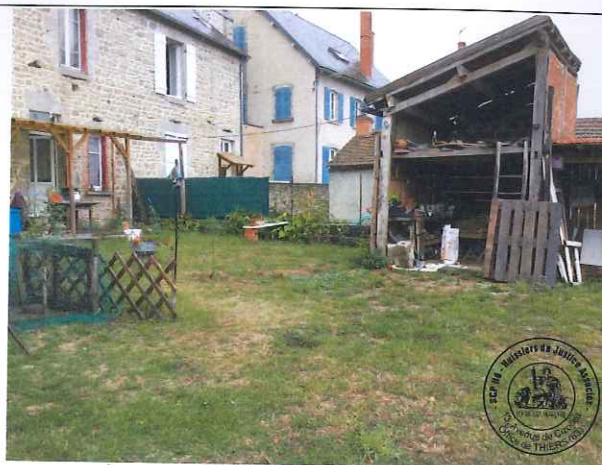
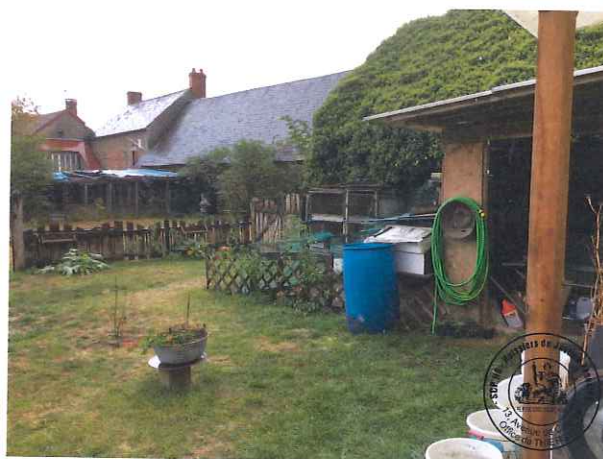
Terrain en herbe en bon état, avec abris bois

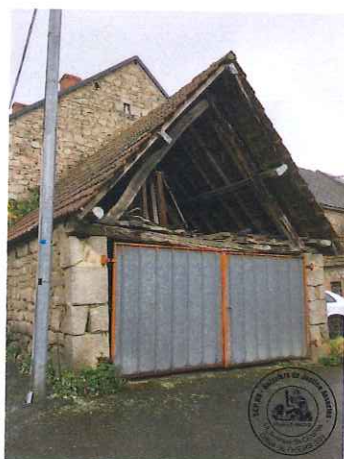
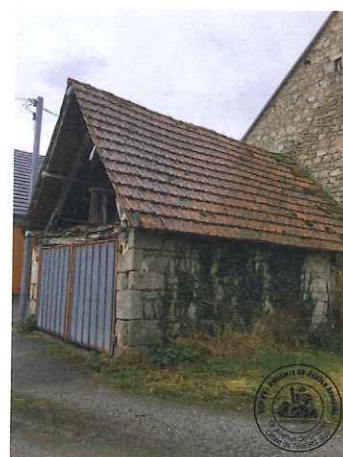
L'**accès** s'effectue par une porte d'entrée métallique 2 vantaux en bon état.

Le **sol** est recouvert de terre en bon état.

Les **murs** sont recouverts de pierre en état d'usage.

Le **plafond** est recouvert de bois en état d'usage.
