# PROCES - VERBAL DE DESCRIPTION

En date du 21 Septembre 2020

**PROCES-VERBAL DE DESCRIPTION**

**Le Bourg 63640 CHARENSAT**

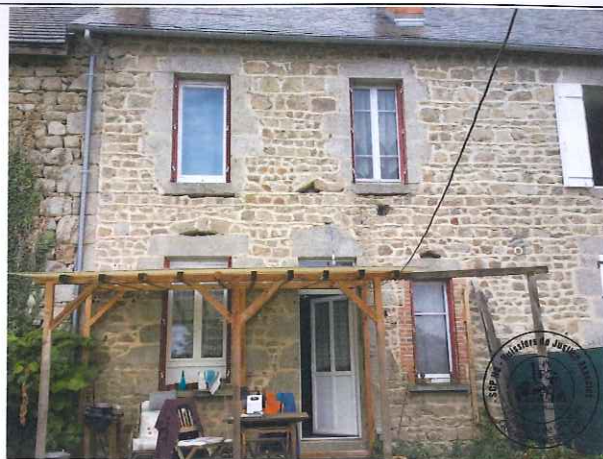
Photographie n°2.

Façade : la façade avant est recouverte de crépi en état d'usage. La façade arrière est en pierres apparentes en bon état.

Volets : toutes les fenêtres sont équipées de volets métalliques en état d'usage

Toiture : toiture en ardoise en bon état apparent. M. RAYNOIRD m'indique avoir fait suivre la toiture en 2014 (des chevrons et des ardoises ont été changées).

Chéneaux : en bon état

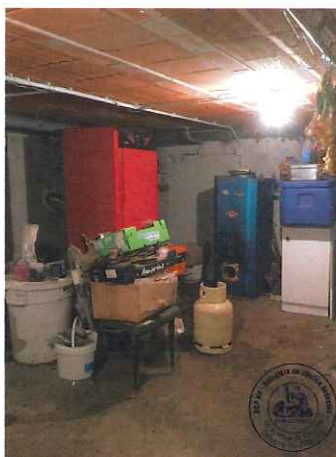
Photographie n°5.

L'**accès** s'effectue par une porte simple en bon état, extérieur peint, intérieur peint et par un escalier ciment.

Le **sol** est recouvert d'une chape brute en état d'usage.

Les **murs** sont recouverts d'enduit en bon état.

Le **plafond** est recouvert de brique en bon état.

- une chaudière fioul

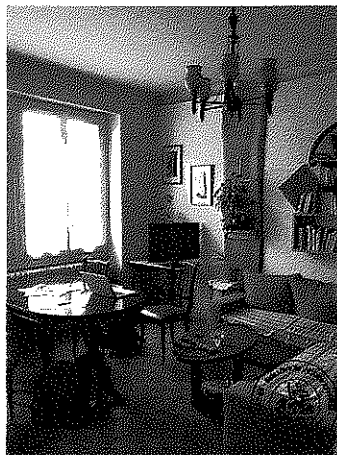
Photographie n°6.

Le **sol** est recouvert de parquet en bon état.

Une partie des **murs** est recouverte de peinture à effet en bon état.

Une autre partie des murs est recouverte de papier peint en mauvais état.

Le **plafond** est recouvert de peinture en état d'usage.

L'**éclairage naturel** de la pièce est assuré par une fenêtre en bon état, ouverture battant double, châssis pvc, double vitrage, volet accordéon en fer.

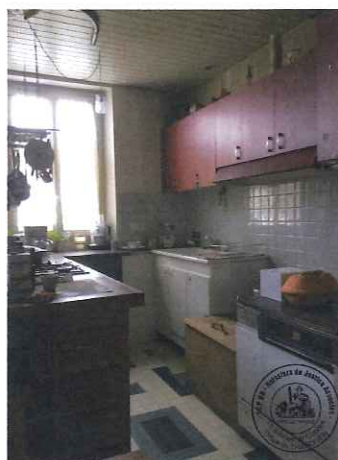
Photographie n°7.

Le **sol** est recouvert de carrelage en état d'usage.

Une partie des **murs** est recouverte de peinture à effet en bon état.

Une autre partie des murs est recouverte de faïence en bon état.

Une autre partie des murs est recouverte de peinture en état d'usage.

Le **plafond** est recouvert de lambris en pvc en bon état.

- un évier en grès en bon état
- un meuble sous évier en état d'usage
- un placard haut en état d'usage
- un placard bas en état d'usage
- un plan de travail en bon état

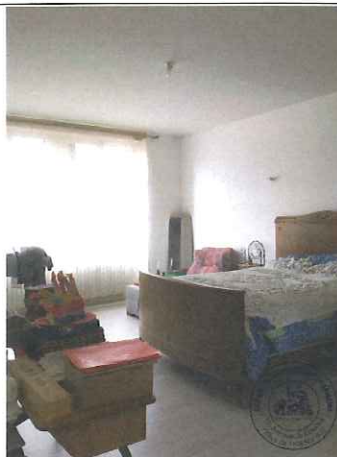
Photographie n°8.

Le **sol** est recouvert de parquet flottant en bon état.

Les **plinthes** sont en bois peintes en bon état. Plinthes manquantes.

Une partie des **murs** est recouverte de sous-couche.

Une autre partie des murs est recouverte de papier peint en mauvais état.

L'**éclairage naturel** de la pièce est assuré par deux fenêtres en état d'usage, ouverture battant double, châssis bois, simple vitrage, volet accordéon en fer.

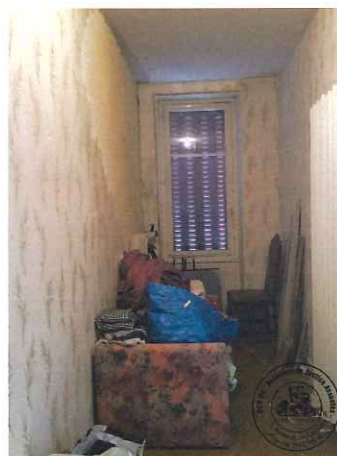
Photographie n°9.

L'accès s'effectue par une porte coulissante en bon état.

Le sol est recouvert de moquette en état d'usage.

Les murs sont recouverts de papier peint en état d'usage.

L'éclairage naturel de la pièce est assuré par une fenêtre en état d'usage, ouverture battant simple, châssis bois, simple vitrage, volet accordéon en fer.

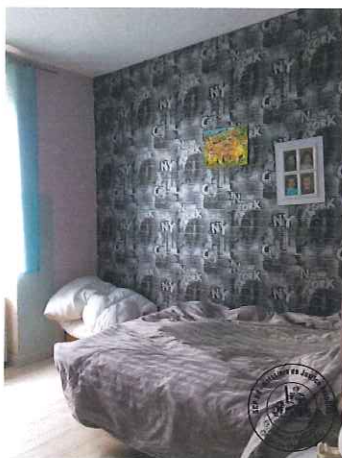
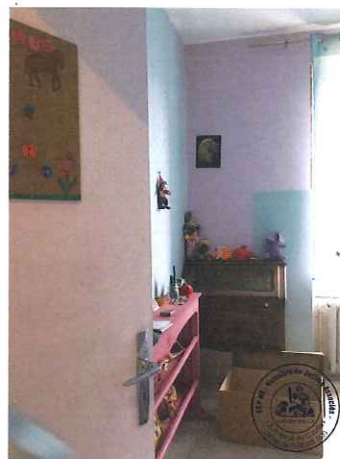
Le sol est recouvert de parquet flottant en bon état.

Les **murs** sont recouverts de papier peint en bon état.

L'**éclairage naturel** de la pièce est assuré par une fenêtre en bon état, ouverture battant simple, châssis pvc, double vitrage, volet accordéon en fer.

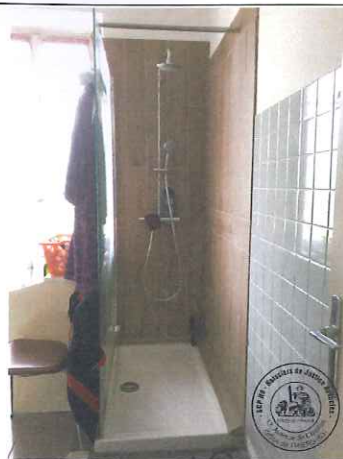
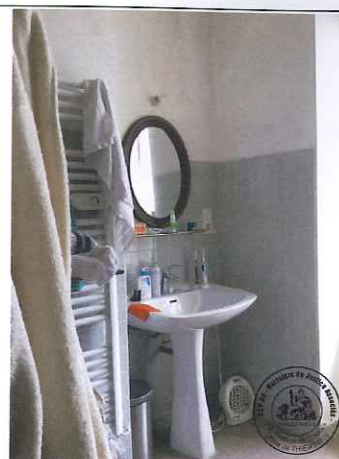
Le **sol** est recouvert de carrelage en bon état.

Une partie des **murs** est recouverte de faïence en bon état.

L'**éclairage naturel** de la pièce est assuré par une fenêtre en état d'usage, ouverture battant double, châssis bois, simple vitrage.

- un bac à douche en bon état
- un lavabo en bon état
- un sèche-serviettes en bon état

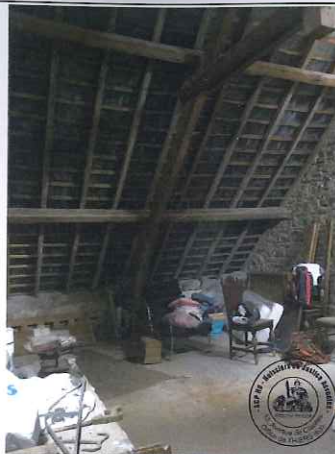
Photographie n°14.

L'accès s'effectue par une porte vitré en bon état, extérieur verni, intérieur verni.

Le sol est recouvert de parquet en état d'usage.

Les murs sont recouverts de pierres apparentes.

Le plafond est recouvert de charpente bois.

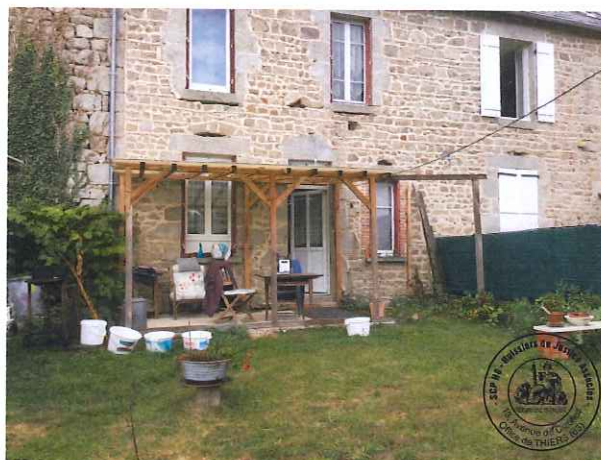
Photographie n°15.

Le sol est recouvert d'une chape brute en bon état.

Auvent en plexiglas

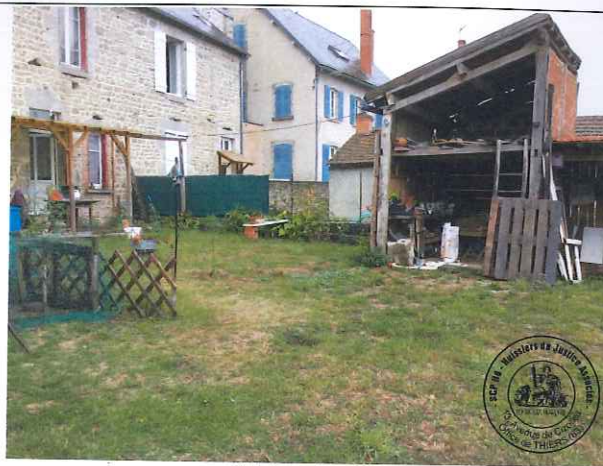
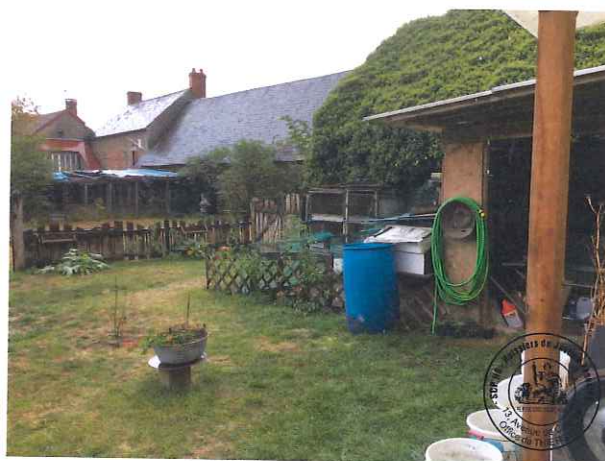
Terrain en herbe en bon état, avec abris bois

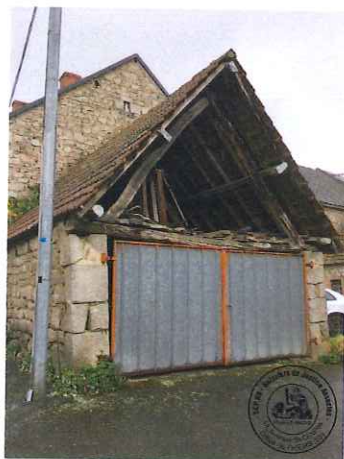
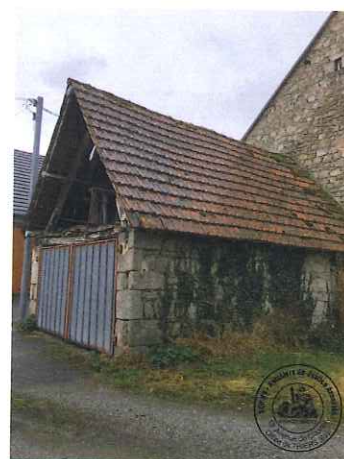
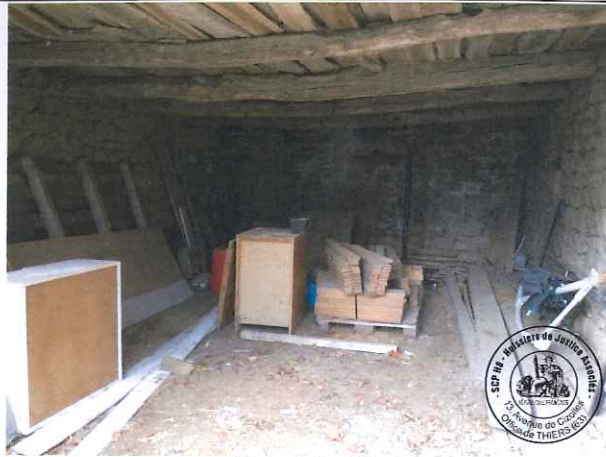
L'**accès** s'effectue par une porte d'entrée métallique 2 vantaux en bon état.

Le **sol** est recouvert de terre en bon état.

Les **murs** sont recouverts de pierre en état d'usage.

Le **plafond** est recouvert de bois en état d'usage.
