## CONSTAT DES RISQUES D'EXPOSITION AU PLOMB (CREP)

N° de dossier :  
**2026-6461-RAYNOIRD**

Date de visite : 06/01/2026  
Date du rapport : 06/01/2026

| Propriétaire | Photo générale (le cas échéant) | Commanditaire |
|---|---|---|
| M. RAYNOIRD Bernard<br>Adresse : 23 Lieudit Le Bourg<br>CP - Ville : 63640 CHARENSAT<br>Lieu d'intervention : 23 Lieudit Le Bourg<br>63640 CHARENSAT | | Me MARTIN<br>Commissaire de Justice |

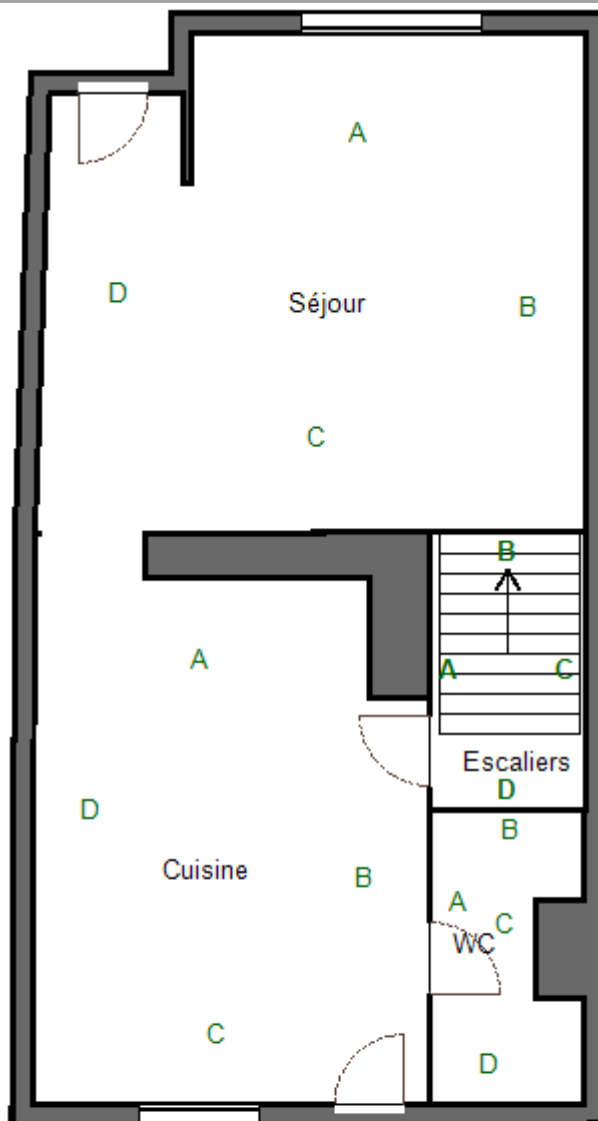
**REZ DE CHAUSSEE**

| N° | Pièces | Unité de diagnostic ou élément | Zone | Substrat | Revêtement apparent | Localisation | Mesure 1 (mg/cm²) | Mesure 2 (mg/cm²) | Mesure 3 (mg/cm²) | Etat de conservation | Classement | Facteurs* de dégradation du bâti | Nature de la dégradation |
|---|---|---|---|---|---|---|---|---|---|---|---|---|---|
| 6 | Sejour | Volet | A | Metal | Peinture | Milieu | 5.2 | | | D | 3 | | |
| 21 | Cuisine | Volet | C | Metal | Peinture | Milieu | 14 | | | D | 3 | | |

| 32 | WC | Volet | D | Metal | Peinture | Milieu | 10.5 | | | D | 3 | | |

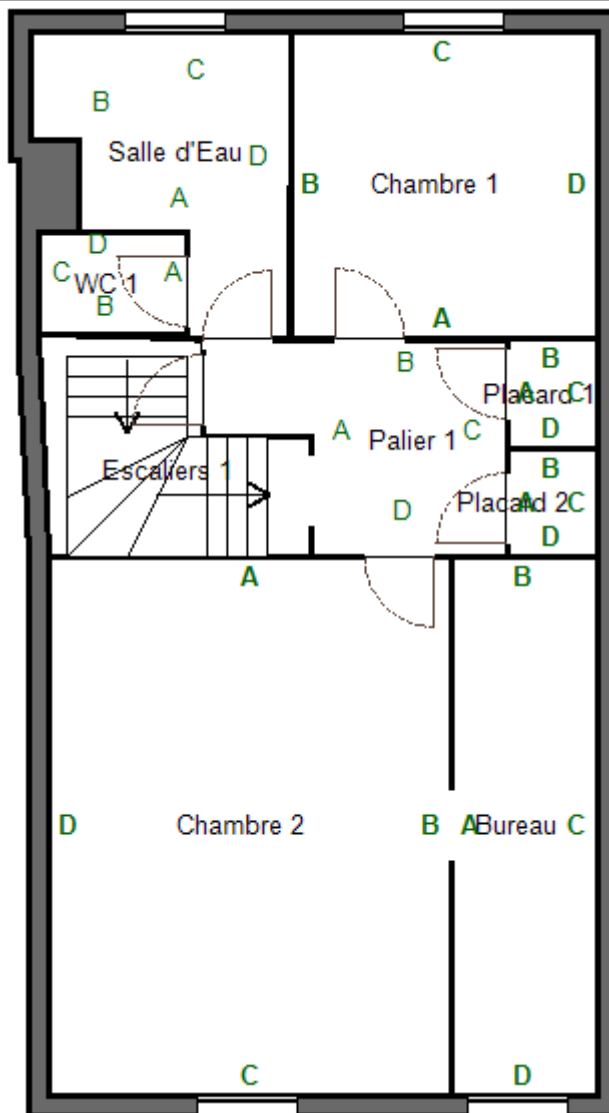
**1° ETAGE**

| 55 | Chambre1 | Volet | D | Metal | Peinture | Milieu | 9 | | | D | 3 | | |
| 67 | Salle d'eau | Volet | D | Metal | Peinture | Milieu | 15.3 | | | D | 3 | | |

| 83 | Chambre2 | Volet | D | Metal | Peinture | Milieu | 2.4 | | | D | 3 | | |
