Résumé de l'expertise n° 40600BISCARROSSE03_c01

Adresse : **178 Boulevard des Sables (Parking N°24)**

Rapport de l'état relatif à la présence de termites dans le bâtiment

Etat de l'Installation Intérieure d'Electricité

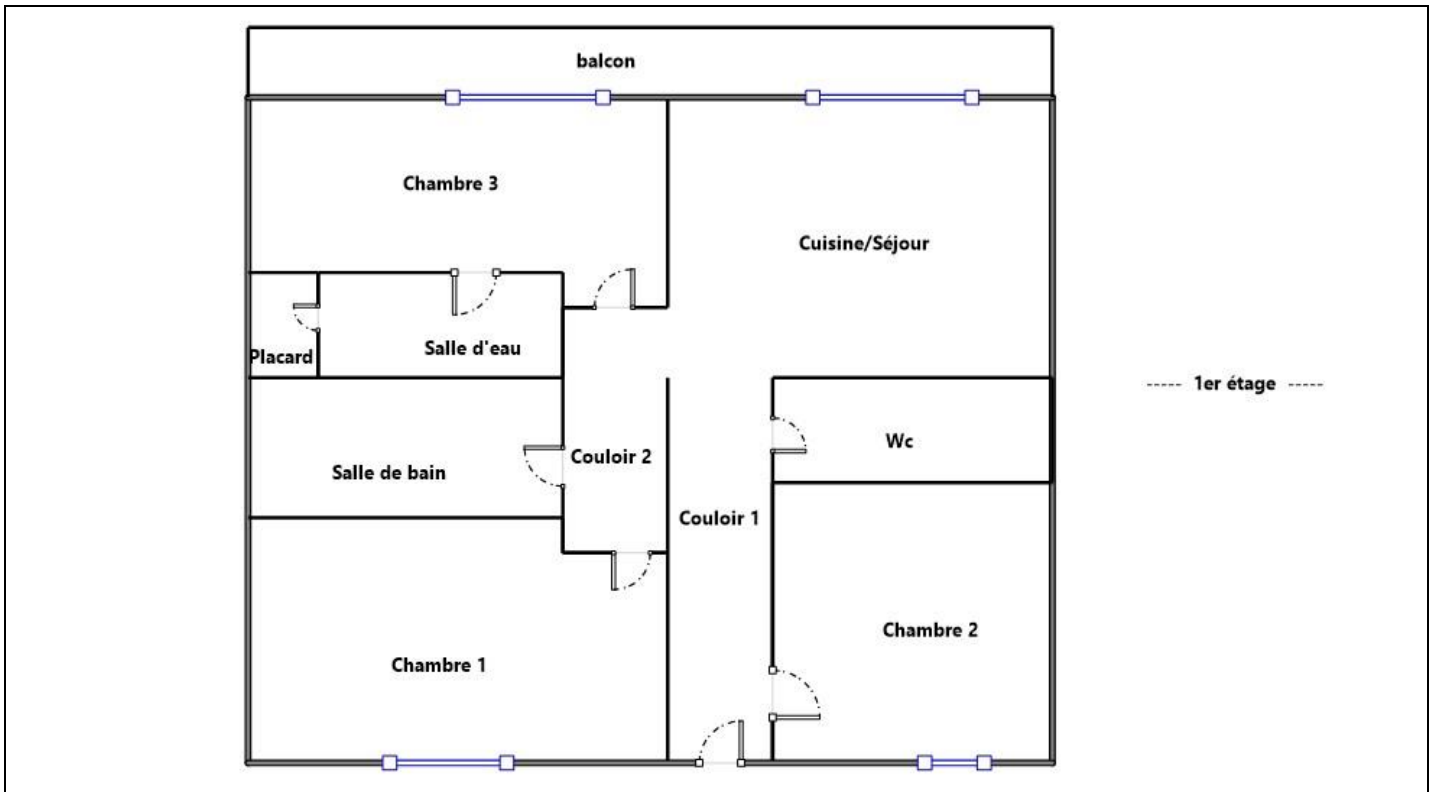
Annexe - Croquis de repérage

<p>Photo du Compteur électrique</p>
 	<p>Photo PhEle001 Libellé de l'anomalie : B8.3 e Au moins un conducteur isolé n'est pas placé sur toute sa longueur dans un conduit, une goulotte ou une plinthe ou une huisserie, en matière isolante ou métallique, jusqu'à sa pénétration dans le matériel électrique qu'il alimente. Commentaire : Element de cuisine Remarques : Présence de conducteurs électriques non protégés mécaniquement ; Faire intervenir un électricien qualifié afin d'installer des protections mécanique sur les conducteurs non protégés (1er étage - Cuisine/Séjour)</p>

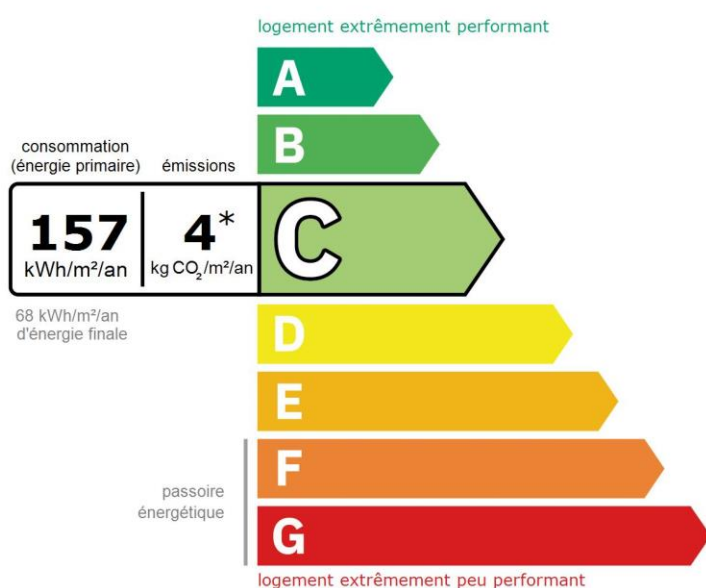
Performance énergétique et climatique

Le niveau de consommation énergétique dépend de l'isolation du logement et de la performance des équipements. Pour l'améliorer, voir pages 4 à 6
