## CERTIFICAT DE SUPERFICIE

A DESIGNATION DU BATIMENT	
Nature du bâtiment : <b>Maison individuelle</b>	Adresse : <b>2 rue des Pêcheurs 33180 SAINT-ESTÈPHE</b>
Etage : <b>Sans objet</b>	Bâtiment : <b>Sans objet</b>
Numéro de lot : <b>Sans objet</b>	Escalier : <b>Sans objet</b>
Référence Cadastre : <b>A - 420-421-2023</b>	Porte : <b>Sans objet</b>
	Propriété de : <b>Monsieur et Madame SELLIER SAUNIER</b> <b>2 Rue des Pêcheurs</b> <b>33180 SAINT-ESTÈPHE</b>
	Mission effectuée le : <b>27/01/2025</b>
	Date de l'ordre de mission : <b>27/01/2025</b>
	N° Dossier : <b>SELLIER SAUNIER 3566 27.01.25 C</b>
<b>Le Technicien déclare que la superficie du bien ci-dessus désigné, concerné par la loi 96-1107 du 18/12/96 est égale à :</b>	
<b>Total : 111,60 m<sup>2</sup></b> <b>(Cent onze mètres carrés soixante)</b>

## ETAT DU BATIMENT RELATIF A LA PRESENCE DE TERMITES

## Rapport de mission de repérage des matériaux et produits contenant de l'amiante pour l'établissement du constat établi à l'occasion de la vente d'un immeuble bâti

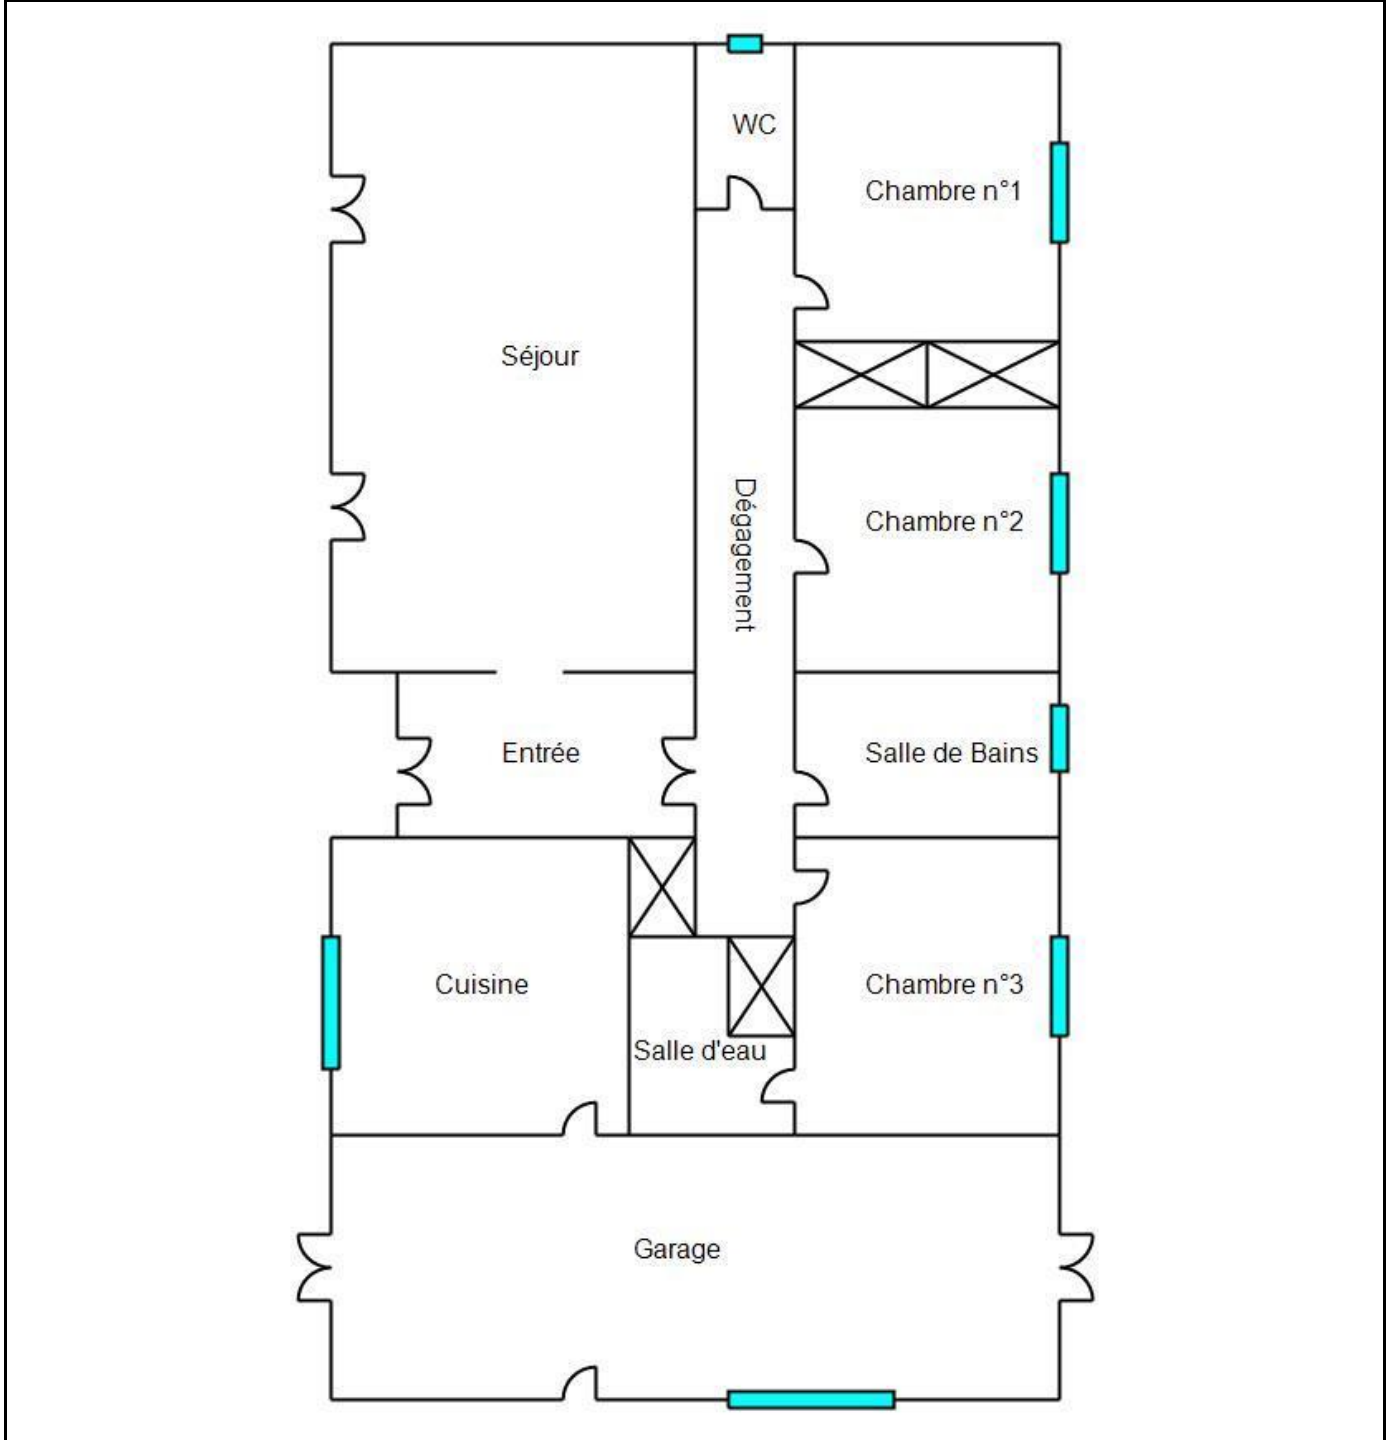
**ANNEXE 1 – CROQUIS**

PLANCHE DE REPERAGE USUEL					
N° dossier :	SELLIER SAUNIER 3566 27.01.25			Adresse de l'immeuble :	2 rue des Pêcheurs 33180 SAINT-ESTÈPHE
N° planche :	1/1	Version :	0	Type :	Croquis
Origine du plan :	Cabinet de diagnostics			Bâtiment – Niveau :	Croquis N°1

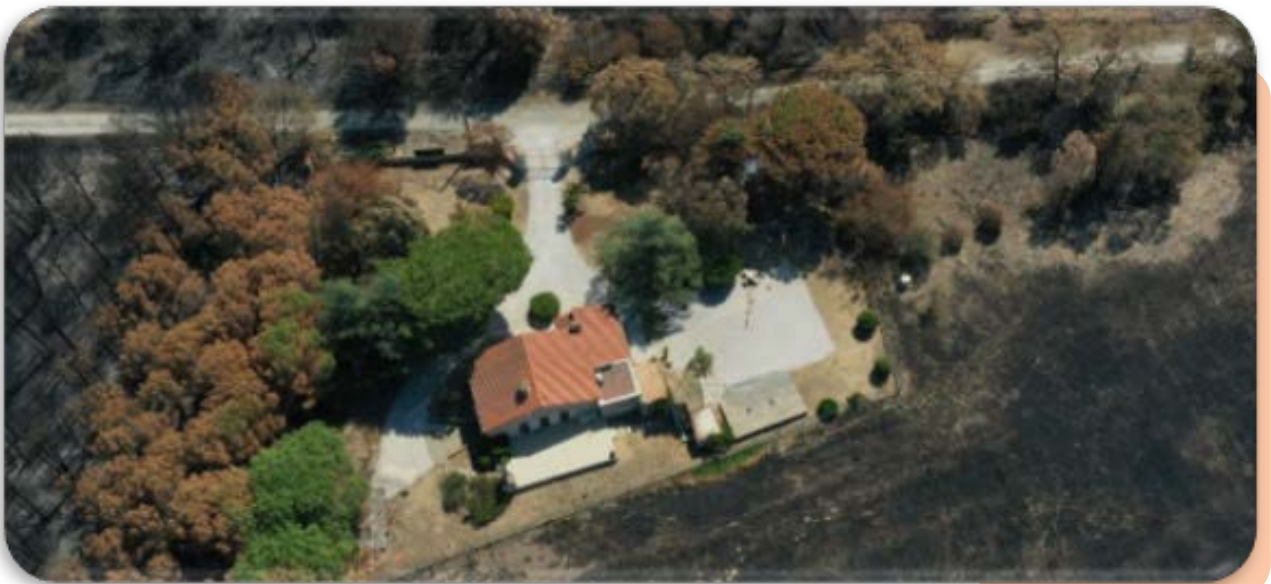
*Maison débroussaillée épargnée par le passage d'un feu - source : ONF, retravaillée*

Le débroussaillage consiste sur une profondeur d'au moins 50 mètres<sup>1</sup> autour de son habitation, à réduire la quantité de végétaux et à créer des discontinuités dans la végétation restante.

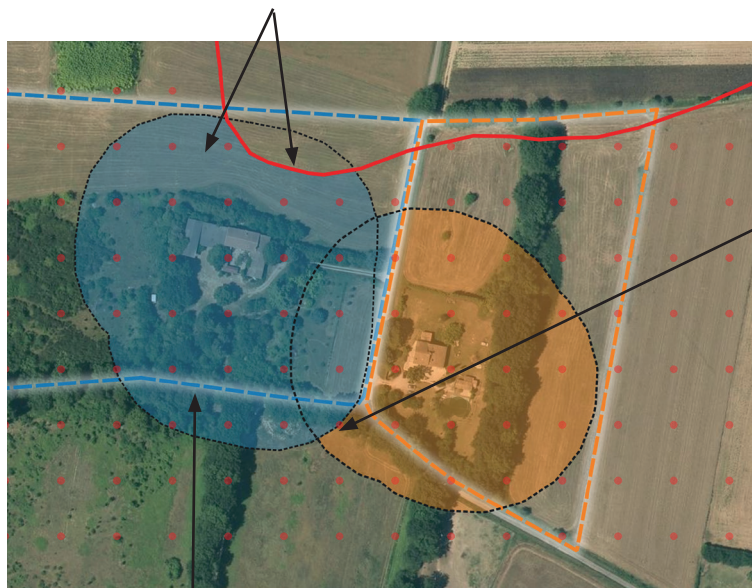
**Le propriétaire débroussaille les abords de sa maison sur une profondeur de 50 mètres à l'intérieur seulement du zonage informatif des OLD.**

En cas de superposition, l'obligation de mise en œuvre incombe en **priorité au propriétaire de la zone de superposition.**

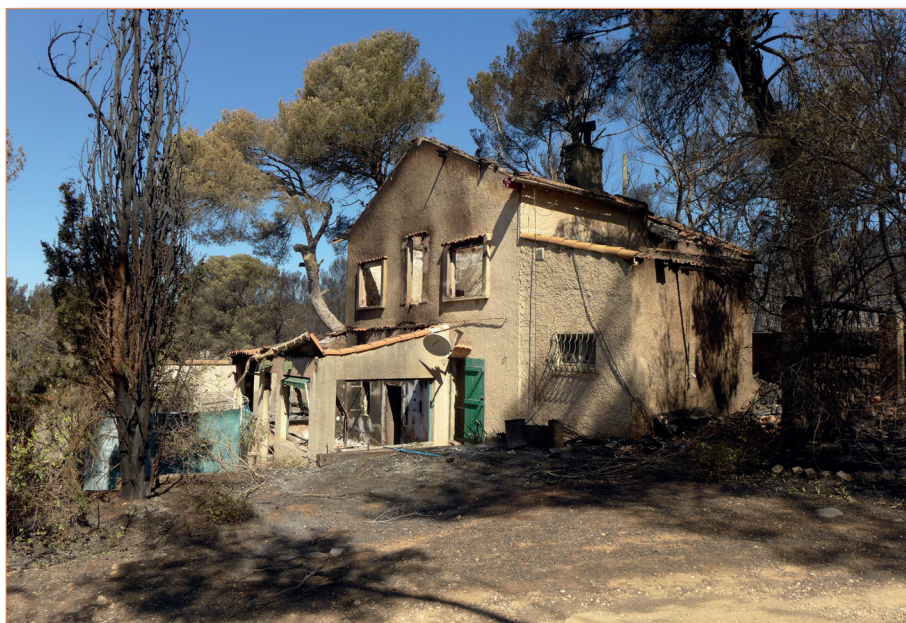
Maison non débroussaillée partiellement détruite par le passage d'un feu, Rognac (13) - source : ONF
