CERTIFICAT DE SUPERFICIE

A DESIGNATION DU BATIMENT			
Nature du bâtiment :	Maison individuelle	Adresse :	10 rue du Canter 33320 EYSINES
Etage :	Sans objet	Bâtiment :	Sans objet
Numéro de lot :	Sans objet	Escalier :	Sans objet
Référence Cadastre :	AO - 89	Porte :	Sans objet
Propriété de :	Monsieur et Madame GHIOTTI - DUSSILLOL 10 Rue du Canter 33320 EYSINES	Mission effectuée le :	12/12/2024
		Date de l'ordre de mission :	12/12/2024
		N° Dossier :	GHIOTTI - DUSSILLOL 3529 12.12.24 C

GHIOTTI - DUSSILLOL 3529 12.12.24 C

ETAT DU BATIMENT RELATIF A LA PRESENCE DE TERMITES

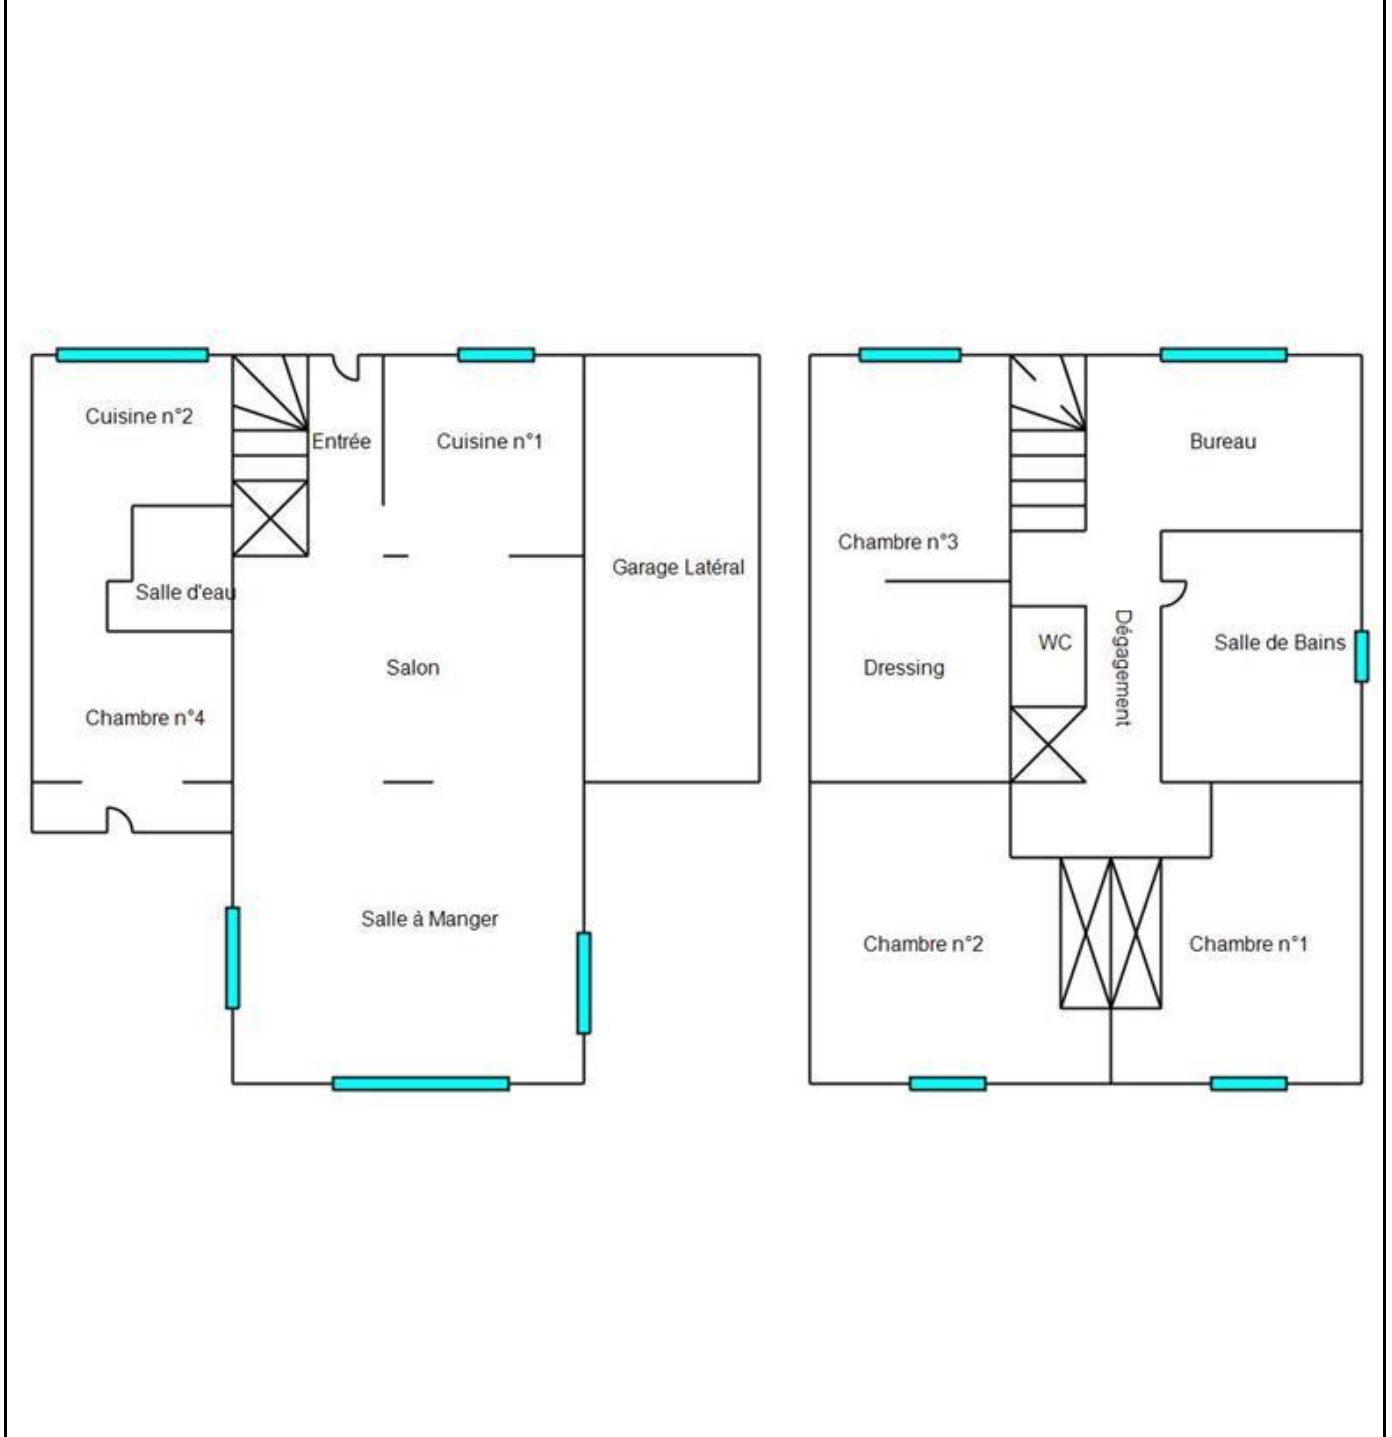
ANNEXE 1 – CROQUIS

PLANCHE DE REPERAGE USUEL			
N° dossier :	GHIOTTI - DUSSILLOL 3529 12.12.24	Adresse de l'immeuble :	10 rue du Canter 33320 EYSINES
N° planche :	1/1	Version :	0
		Type :	Croquis
Origine du plan :	Cabinet de diagnostics	Bâtiment – Niveau :	Croquis N°1

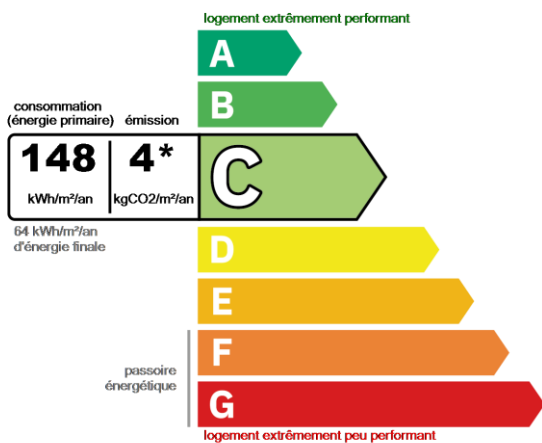
Performance énergétique et climatique

Le niveau de consommation énergétique dépend de l'isolation du logement et de la performance des équipements. Pour l'améliorer, voir pages 5 à 6

Ce logement émet 798 kg de CO₂ par an, soit l'équivalent de 4137 km parcourus en voiture. Le niveau d'émissions dépend principalement des types d'énergies utilisées (bois, électricité, gaz, fioul, etc.)
