# Dossier Technique Immobilier

Numéro de dossier : D2025/0640 FDA-EM BPACA c/  
ABOULKACEM  
Date du repérage : 12/12/2025

<table><tr> <td><input type="checkbox"/> Dossier Technique Amiante</td> <td><input checked="" type="checkbox"/> Relevé de surface</td> <td><input checked="" type="checkbox"/> Etat des Installations électriques</td> </tr></table>

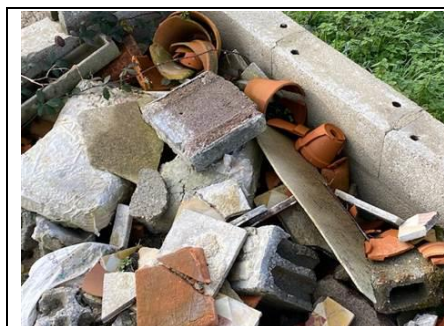
Photo n° PhA001  
Localisation : Extérieur - Jardin; Parties extérieures  
Ouvrage : Eléments libres déplaçables de type plaques  
Partie d'ouvrage : Eléments libres déplaçables de type plaques  
Description : Eléments libres déplaçables de type plaques

| Localisation | Identifiant + Description | Conclusion (justification) | Etat de conservation** et préconisations* | Photo |
|---|---|---|---|---|
| Extérieur - Jardin; Parties extérieures | <u>Identifiant:</u> M001<br><u>Description:</u> Eléments libres déplaçables de type plaques<br><u>Composant de la construction:</u> Eléments libres déplaçables de type plaques<br><u>Partie à sonder:</u> Eléments libres déplaçables de type plaques<br><u>Liste selon annexe.13-9 du CSP:</u> B | Présence d'amiante (sur jugement de l'opérateur) | Matériau dégradé (étendue généralisée)<br><br><b>Résultat</b> AC2**<br><br><b>Préconisation :</b> Il est recommandé de réaliser une action corrective de second niveau. | |

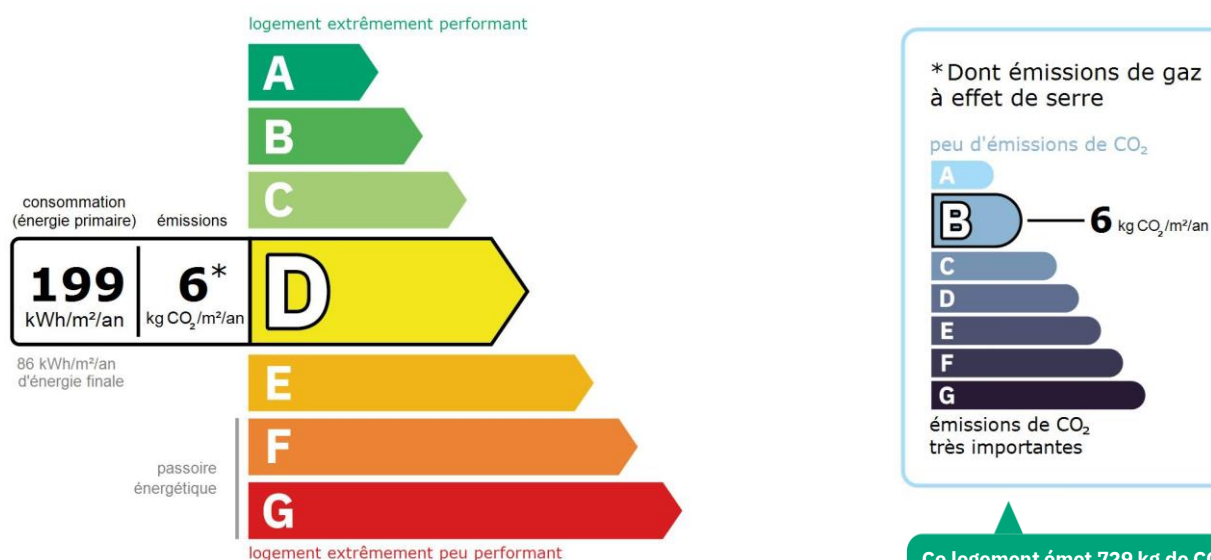
## Performance énergétique et climatique

Le niveau de consommation énergétique dépend de l'isolation du logement et de la performance des équipements. Pour l'améliorer, voir pages 4 à 6

Ce logement émet 729 kg de CO<sub>2</sub> par an, soit l'équivalent de 3 779 km parcourus en voiture. Le niveau d'émissions dépend principalement des types d'énergies utilisées (bois, électricité, gaz, fioul, etc.)
