# Dossier Technique Immobilier

Numéro de dossier : D2025/0640 BPACA - ABOULKACEM  
Date du repérage : 08/09/2026

# DOSSIER DE DIAGNOSTICS TECHNIQUES

## Rapport de l'état relatif à la présence de termites dans le bâtiment

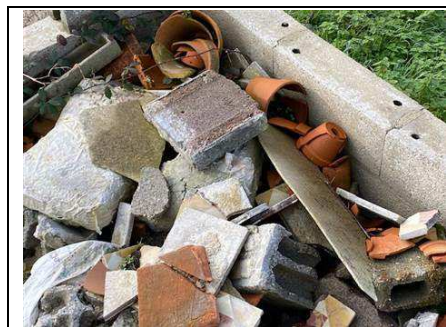
Photo n° PhA001  
Localisation : Extérieur - Jardin; Parties extérieures  
Ouvrage : Eléments libres déplaçables de type plaques  
Partie d'ouvrage : Eléments libres déplaçables de type plaques  
Description : Eléments libres déplaçables de type plaques

| Localisation | Identifiant + Description | Conclusion (justification) | Etat de conservation** et préconisations* | Photo |
|---|---|---|---|---|
| Extérieur - Jardin; Parties extérieures | <u>Identifiant:</u> M001<br><u>Description:</u> Eléments libres déplaçables de type plaques<br><u>Composant de la construction:</u> Eléments libres déplaçables de type plaques<br><u>Partie à sonder:</u> Eléments libres déplaçables de type plaques<br><u>Liste selon annexe.13-9 du CSP:</u> B | Présence d'amiante (sur jugement de l'opérateur) | Matériau dégradé (étendue généralisée)<br><br><b>Résultat</b> AC2**<br><br><b>Préconisation :</b> Il est recommandé de réaliser une action corrective de second niveau. | |
