PROCES-VERBAL DE CONSTAT

L'AN DEUX MILLE VINGT-CINQ
ET LE SEIZE JANVIER

J'ai préalablement édité un extrait du plan cadastral de la parcelle comprenant un immeuble sur la commune de Saint-Estèphe (33180) sis au 2 rue des Pêcheurs, cadastrée dite commune : *section A pour une contenance de*

Me suis transporté ce jour, 2, rue des Pêcheurs, 33180 SAINT-ESTEPHE, où là étant, j'ai procédé au descriptif de l'immeuble suivant :

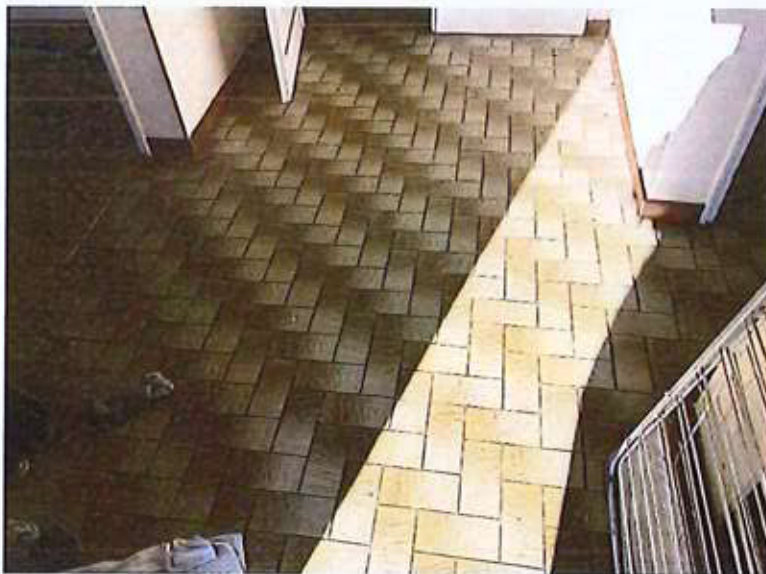
Je relève au niveau du plafond la présence d'une fissuration.

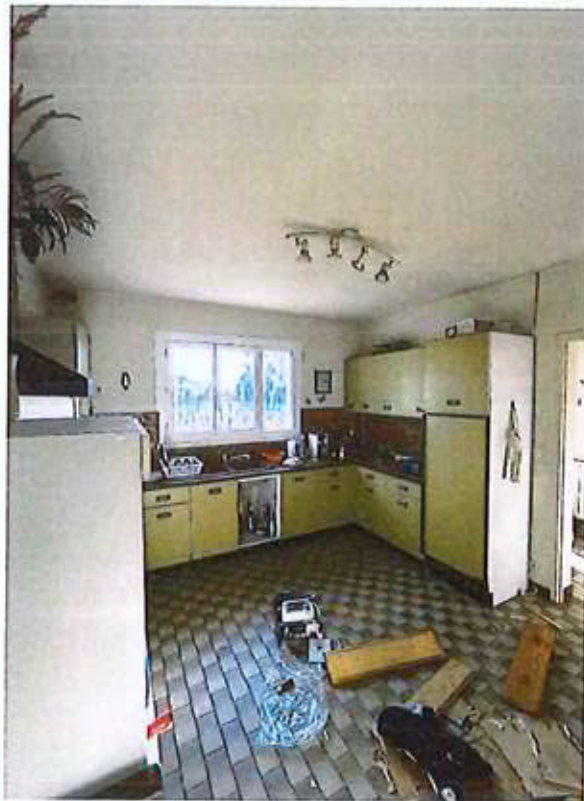
Je relève également des traces de salissure, des différences de teinte ainsi que des traces d'humidité et des écailllements de peinture sur les parties peintes.

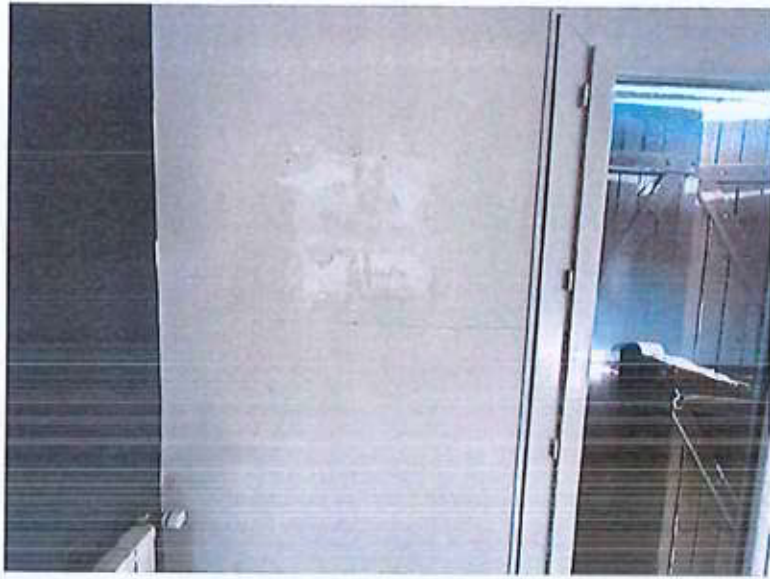
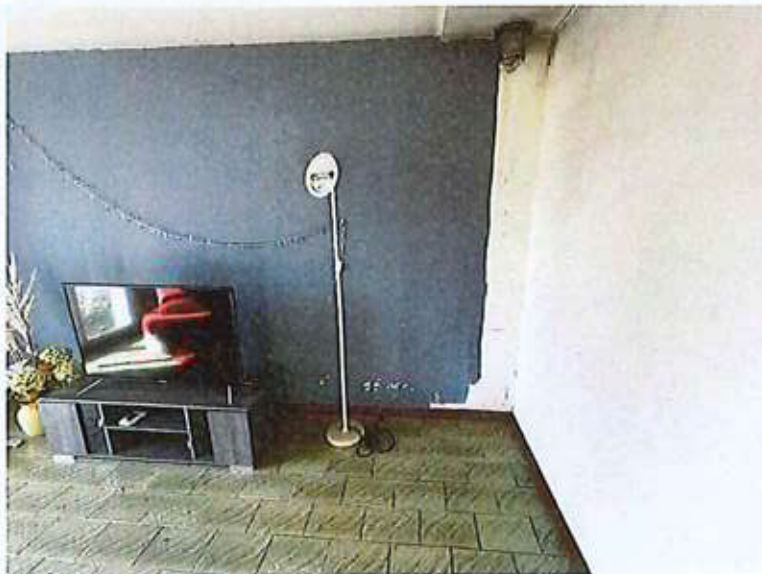
Le plafond est revêtu d'un enduit plâtre, en état d'usage. Je relève toutefois des fissurations traversant toute la pièce, notamment dans l'axe de portes-fenêtres.

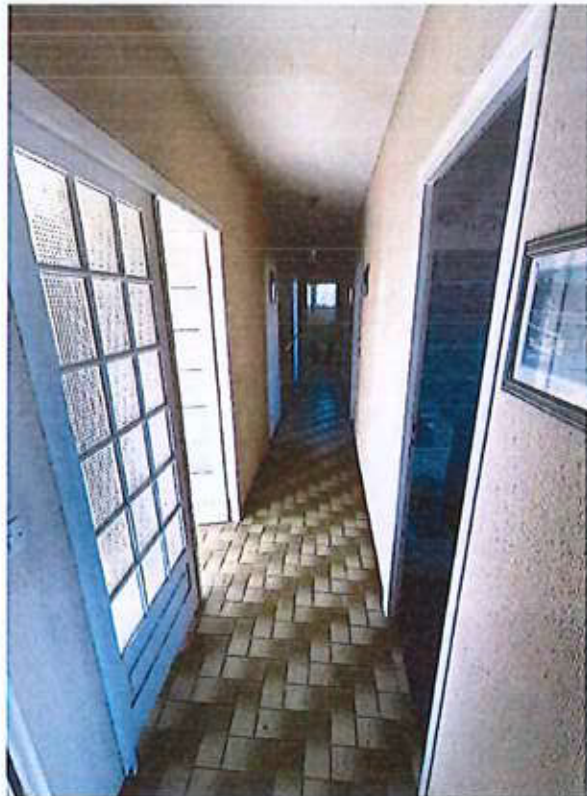
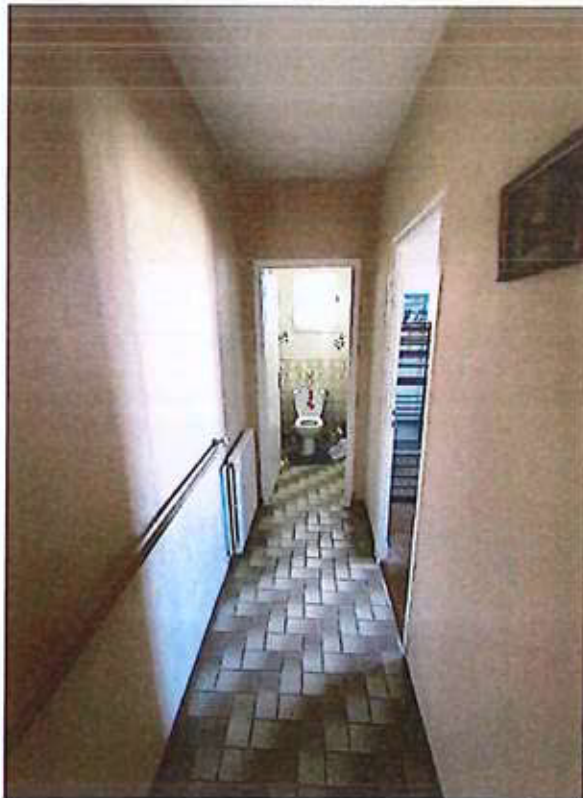
CONSTATATIONS COULOIR

Le sol et les plinthes sont carrelés avec fissurations au niveau de la porte des toilettes.

Le plafond est revêtu d'un enduit de plâtre peint avec multiples fissurations.

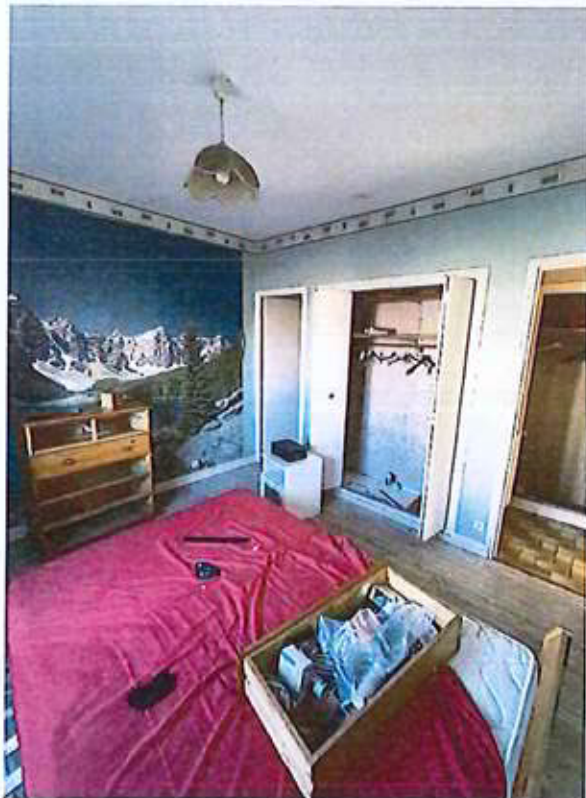
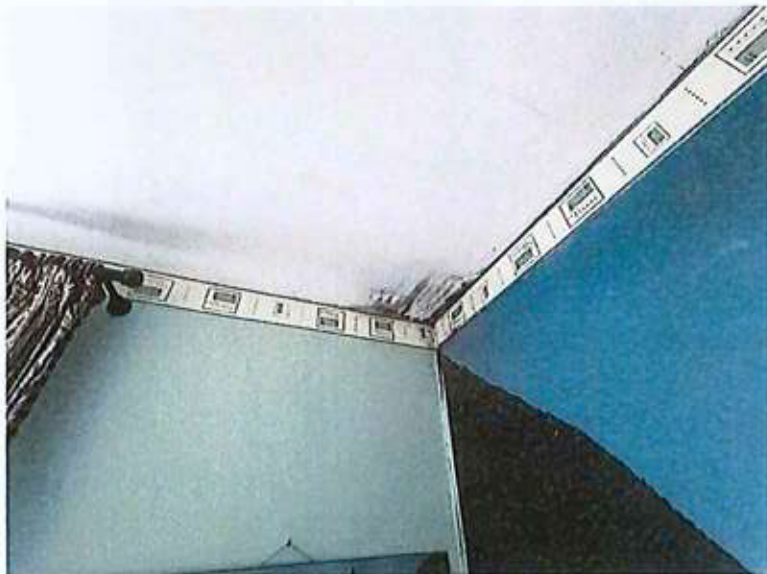
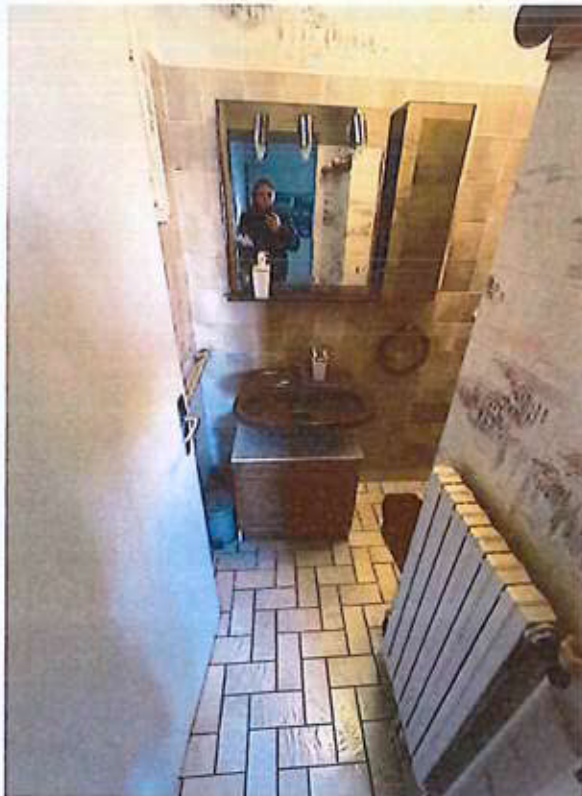
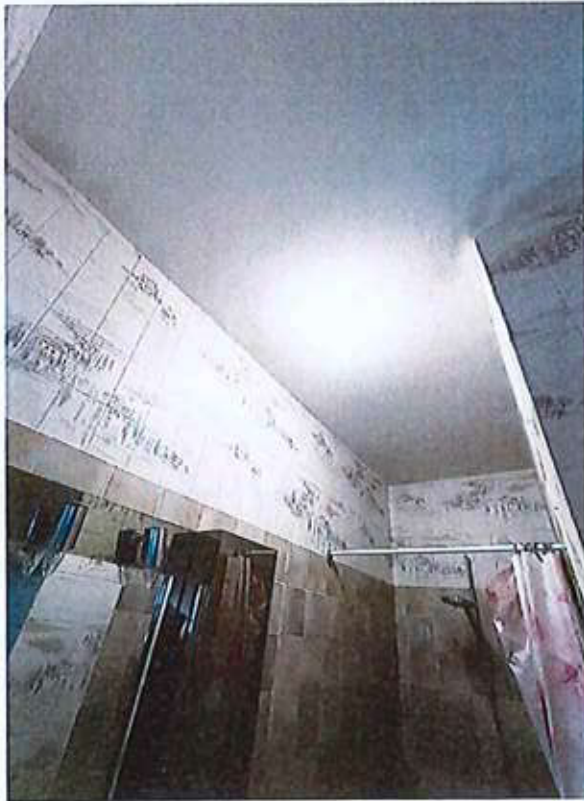
CONSTATATIONS CHAMBRE NUMÉRO 1

Le plafond est peint. Je constate la présence d'une auréole avec traces d'humidité ainsi que de multiples traces de moisissure.

Le plafond est peint avec un globe lumineux présentant des traces de moisissure.

- sur gauche, une fenêtre avec cadre bois et simple vitrage donnant sur le garage, présentant des traces de moisissure ;
- un radiateur de chauffage central ;
- un lavabo sur colonne avec robinet mitigeur ;
- une douche avec bac de douche en grès, robinet mitigeur thermostatique, flexible et douchette, le tout est ancien. Dans cette partie douche, les murs sont carrelés.

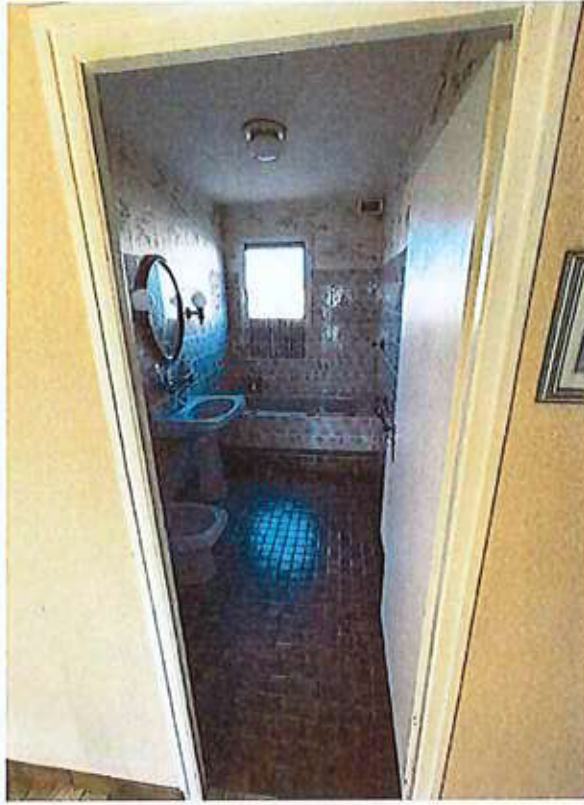
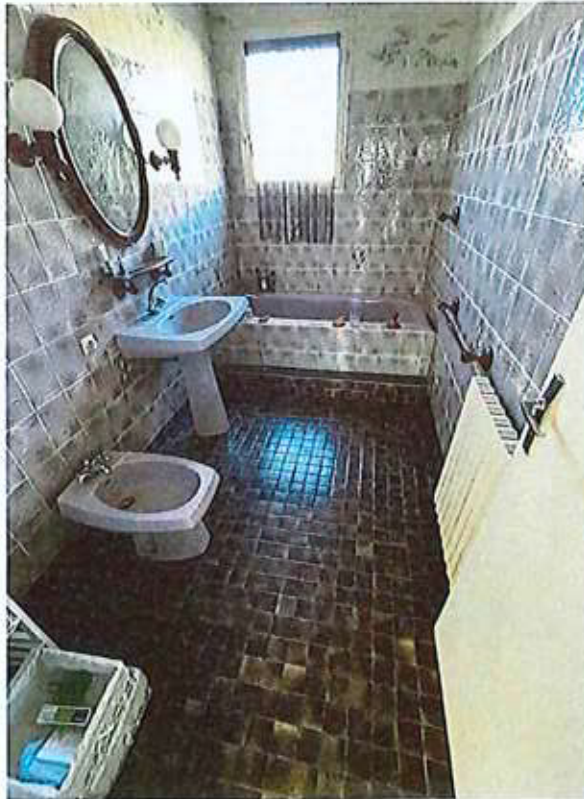
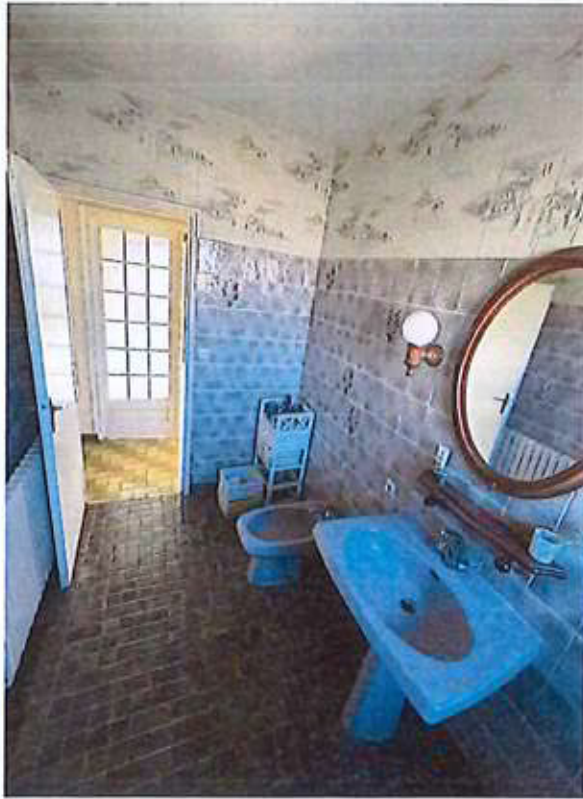
CONSTATATIONS SALLE DE BAINS

Je relève la présence d'une fissuration dans l'angle arrière, côté fenêtre.

- une fenêtre usagée avec cadre bois, simple vitrage et joint en mauvais état;
- un bidet ancien avec robinetterie de type mélangeur ;
- un lavabo sur colonne avec robinetterie de type mélangeur ;
- une baignoire située dans un podium carrelé avec robinet thermostatique, flexible et pomme de douche ;
- un radiateur de chauffage central.

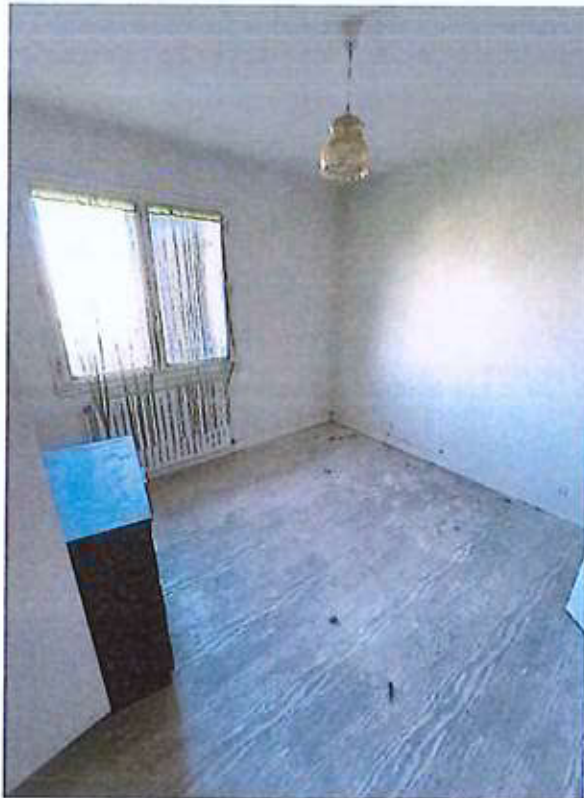
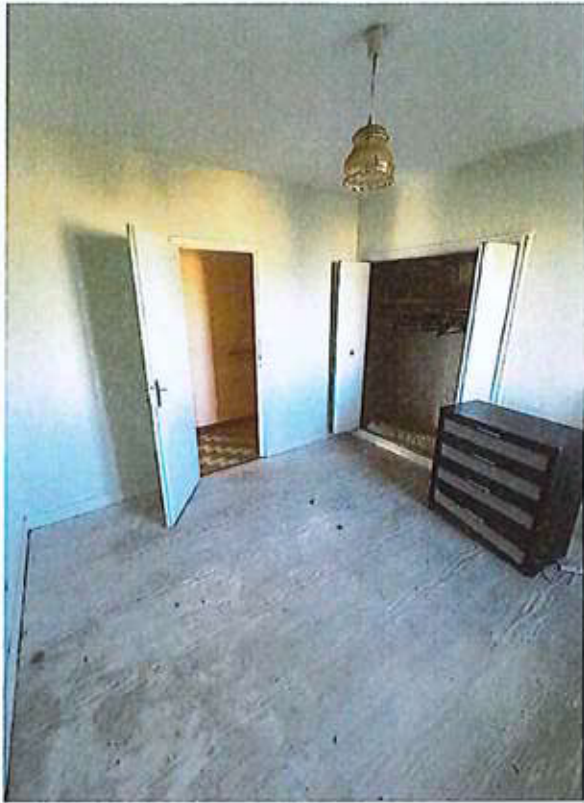
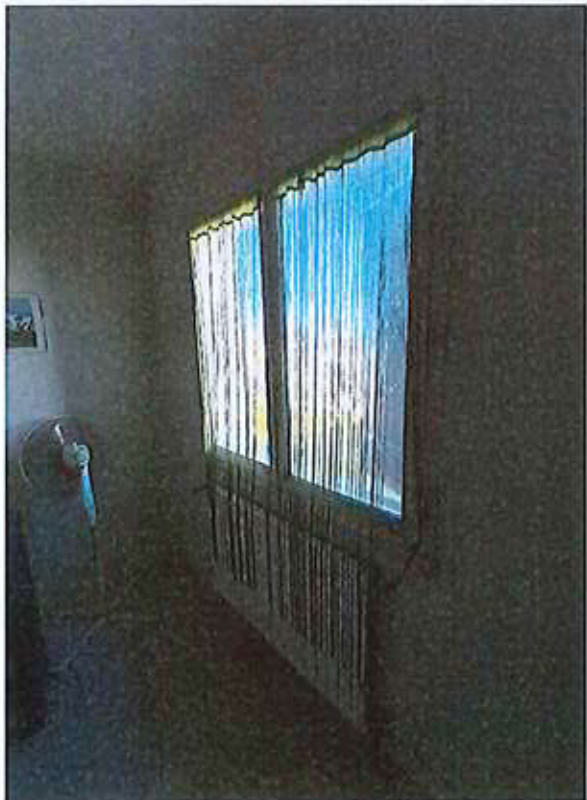
CONSTATATIONS CHAMBRE NUMÉRO 2

De multiples fissurations sont visibles et ont été sommairement rebouchées.

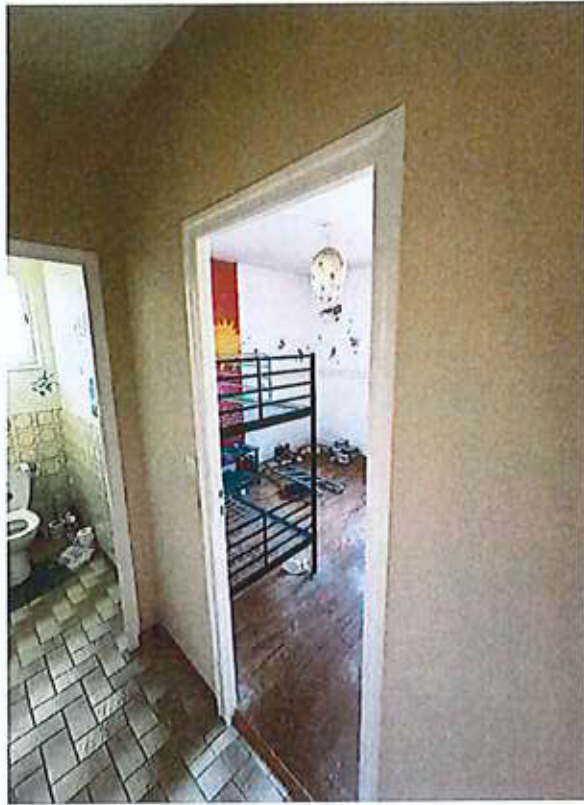
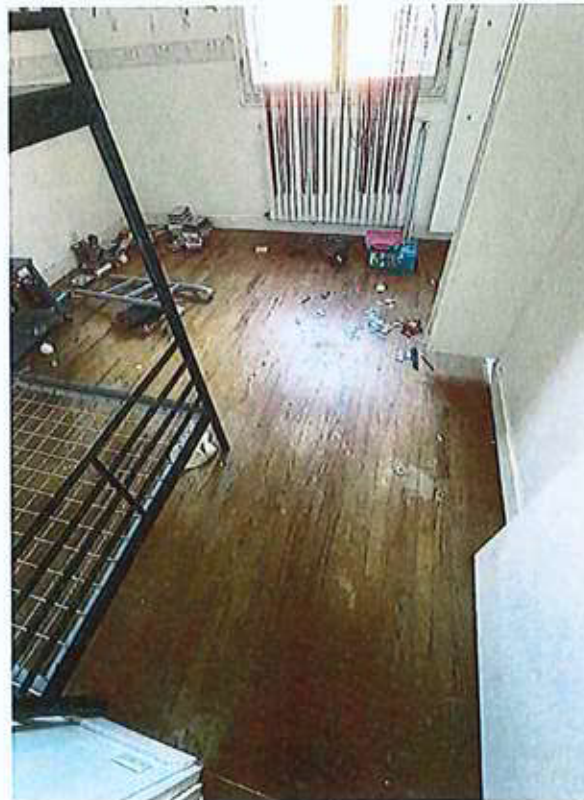
CONSTATATIONS CHAMBRE NUMÉRO 3

De multiples traces sont visibles ainsi que des traces de moisissure. Les murs sont en mauvais état.

- en plafond, un point lumineux ;
- une fenêtre avec cadre bois, simple vitrage et joint défectueux ;
- un placard double porte en bois de type KZ ;
- un radiateur de chauffage central.

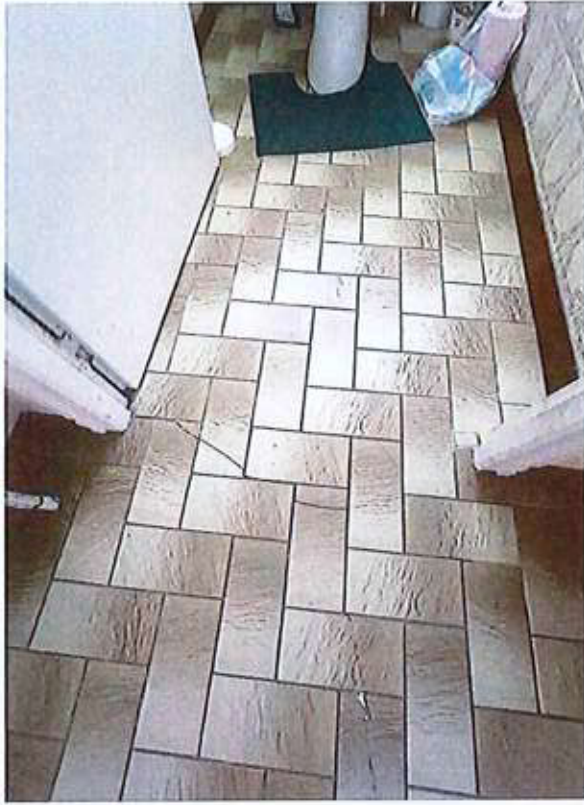
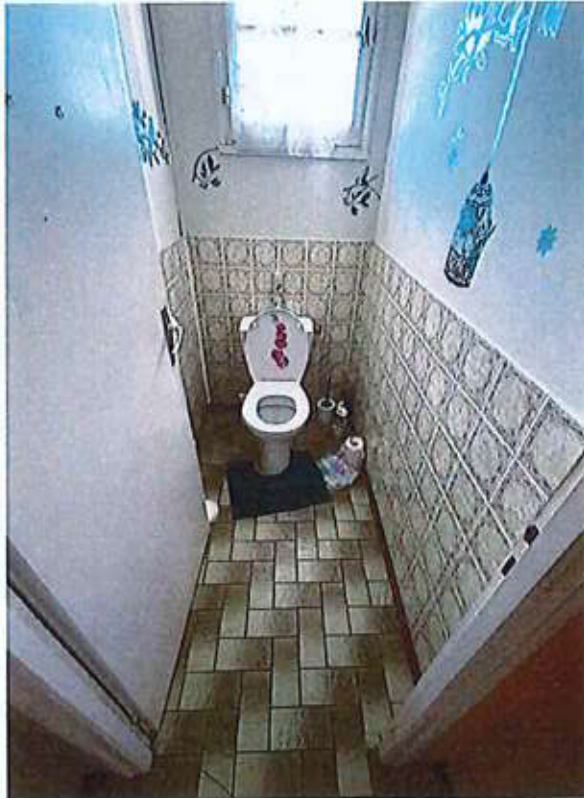
Le sol carrelé du couloir en façade de cette porte est fissuré et endommagé.

- en plafond, un point lumineux ;
- une fenêtre simple vantail et simple vitrage, en mauvais état, donnant sud-ouest, équipée d'une grille de défense extérieure ;
- une cuvette de WC en état d'usage.
