PROCES-VERBAL DE CONSTAT

Procès-verbal de description

**BANQUE TARNEAUD C/ DIRECTION
DEPARTEMETANLE DES FINANCES PUBLIQUES**

MONTAGNE (33570)

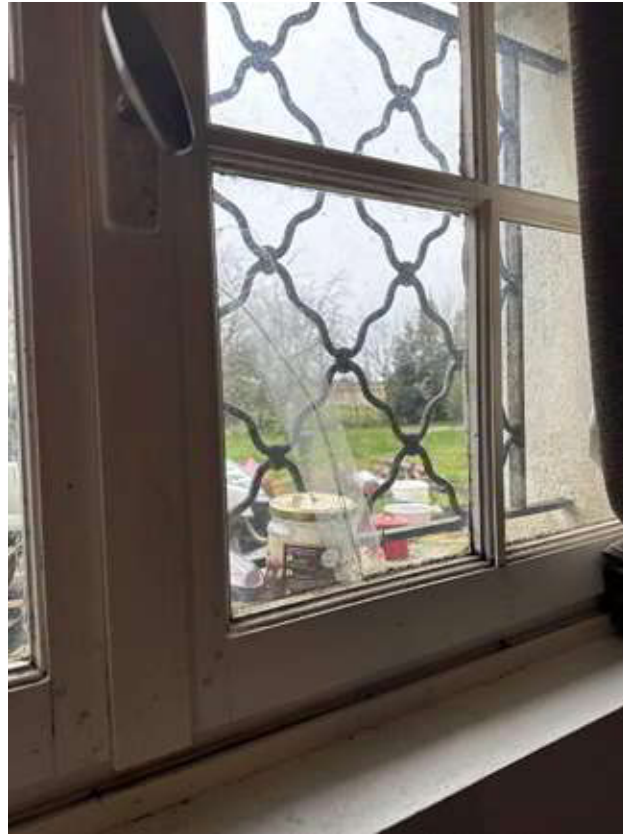
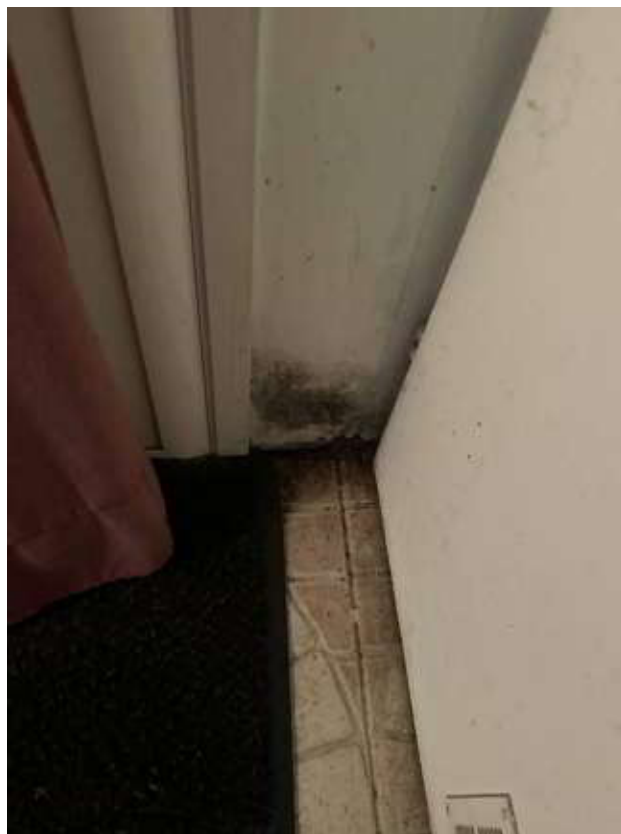
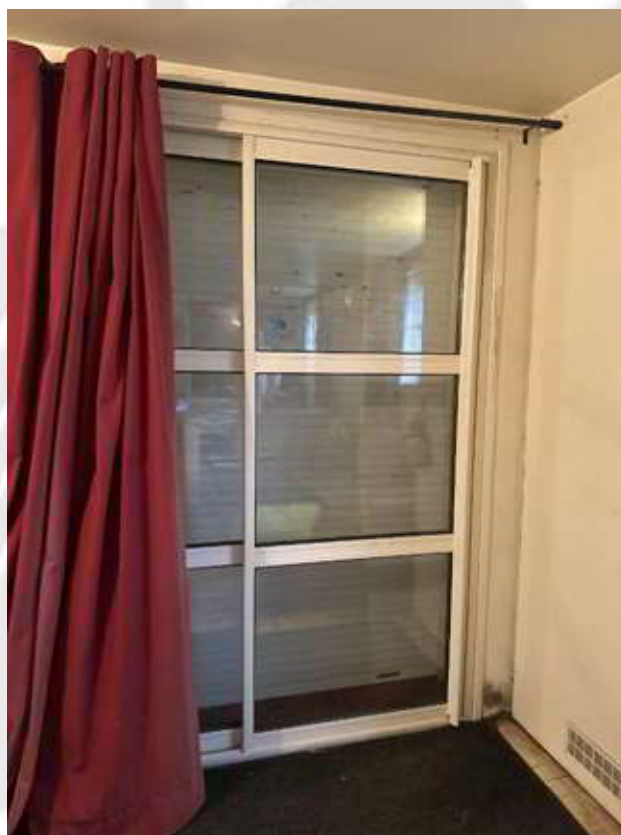
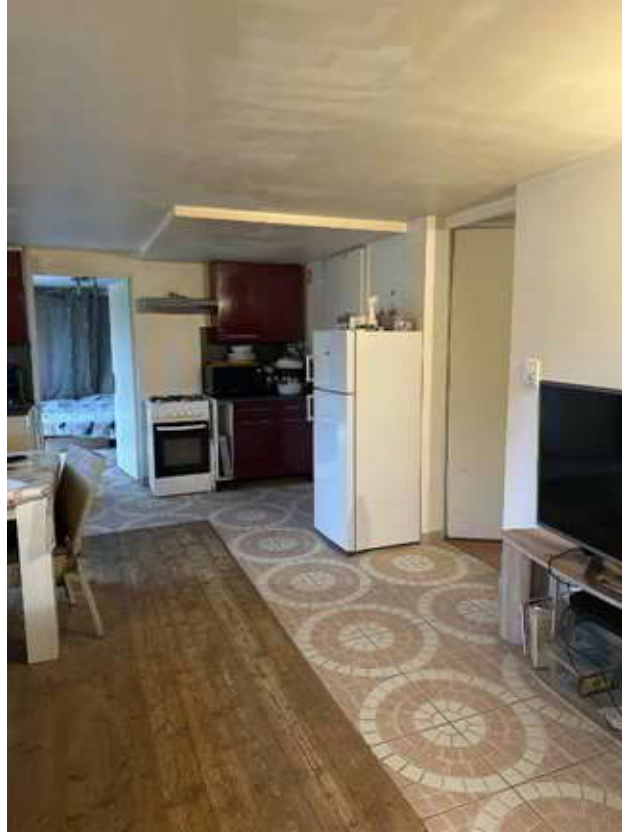
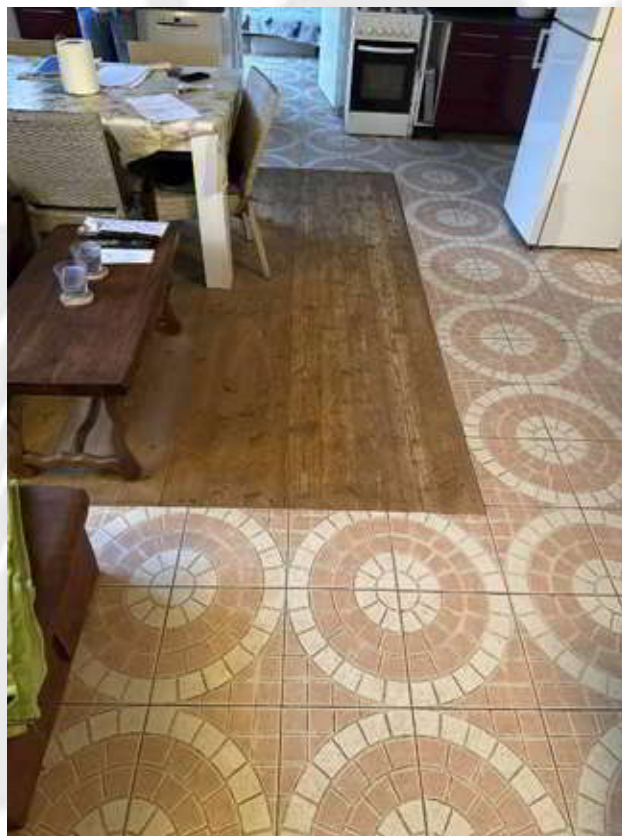
PREMIERE CHAMBRE

On y accède par une porte isoplane, poignée béquille double, plaques de propreté. La porte présente des traces multiples et petits trous.

Sol : parquet flottant. Plinthes assorties. Le plancher présente des écartements de lame.

Murs : peints en gris. Il existe un impact important sur le mur derrière la porte d'accès depuis la pièce principale.

De plus, je constate que la peinture est écaillée par endroits notamment sous les fenêtres.

Plafond : peint en blanc. Je relève la présence de cloquages.

Je relève en partie inférieure de la fenêtre, la présence d'un radiateur centrale, descellé.

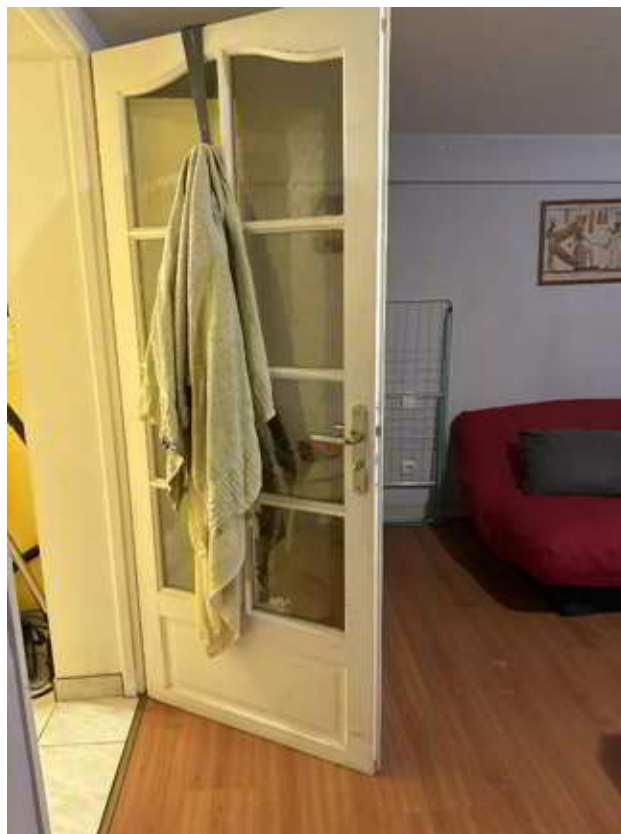
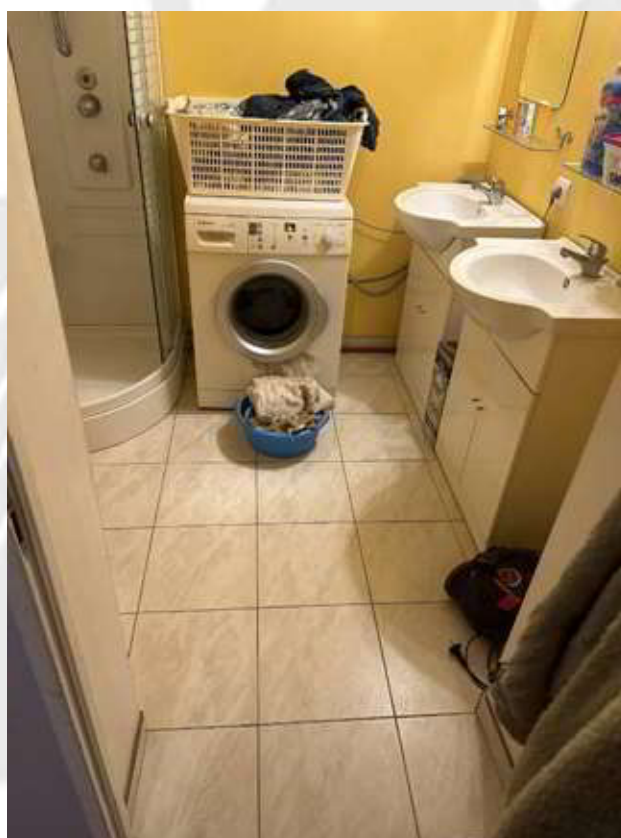
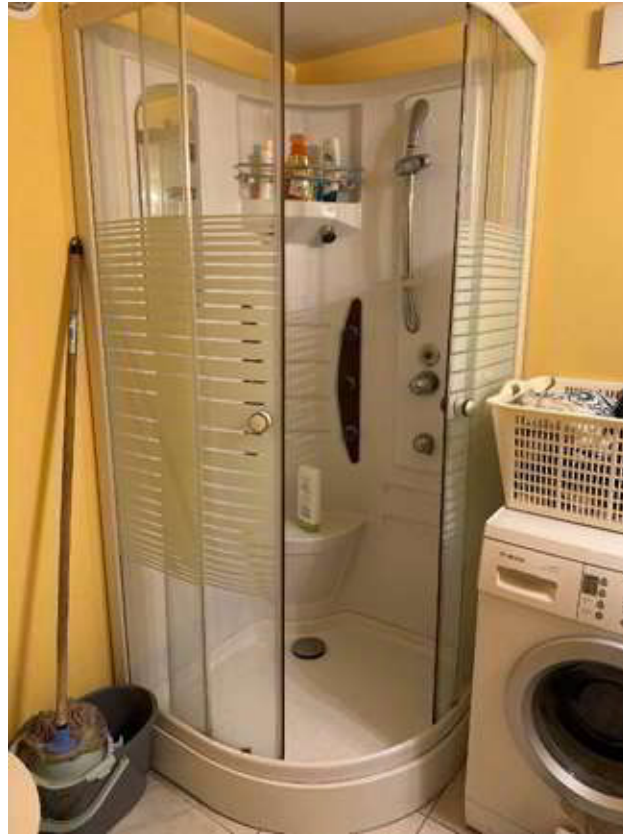
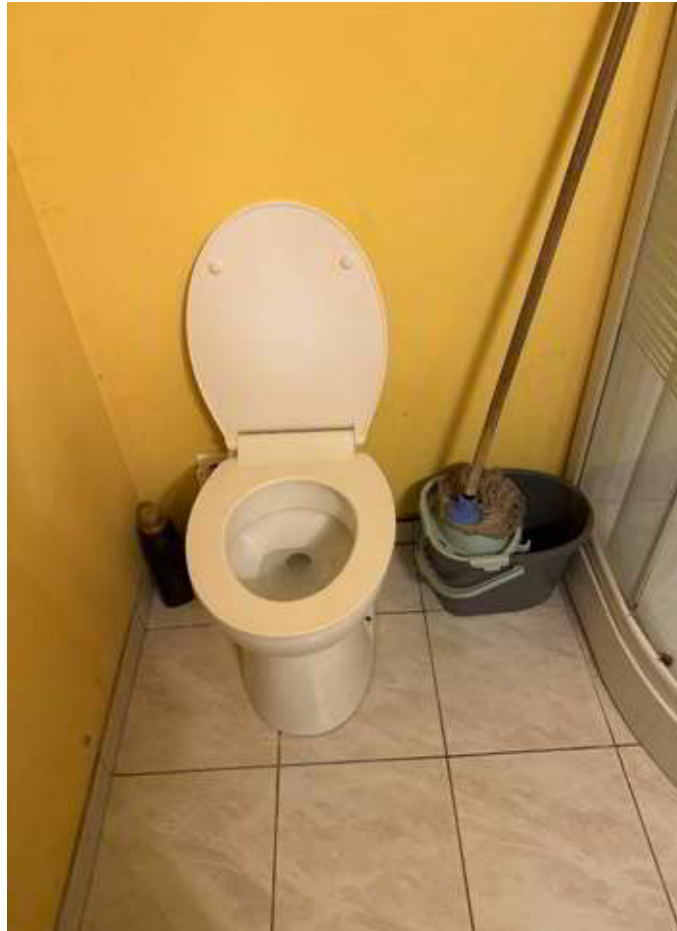
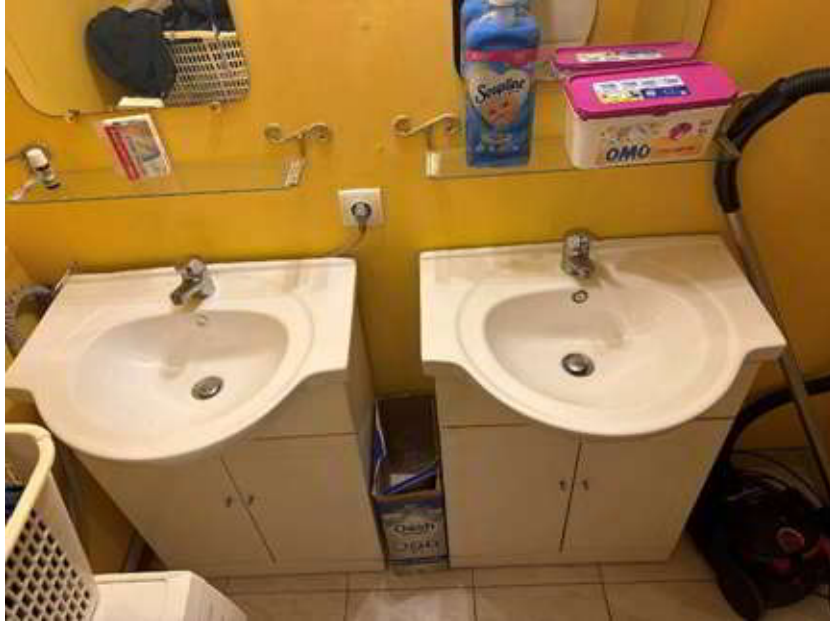
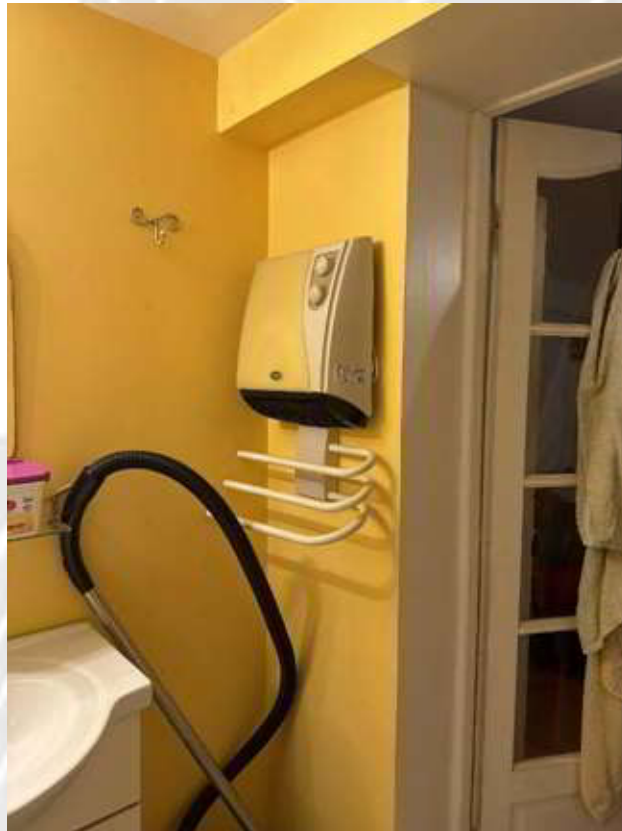
SECONDE SALLE D'EAU

J'observe de multiples traces sur la peinture.

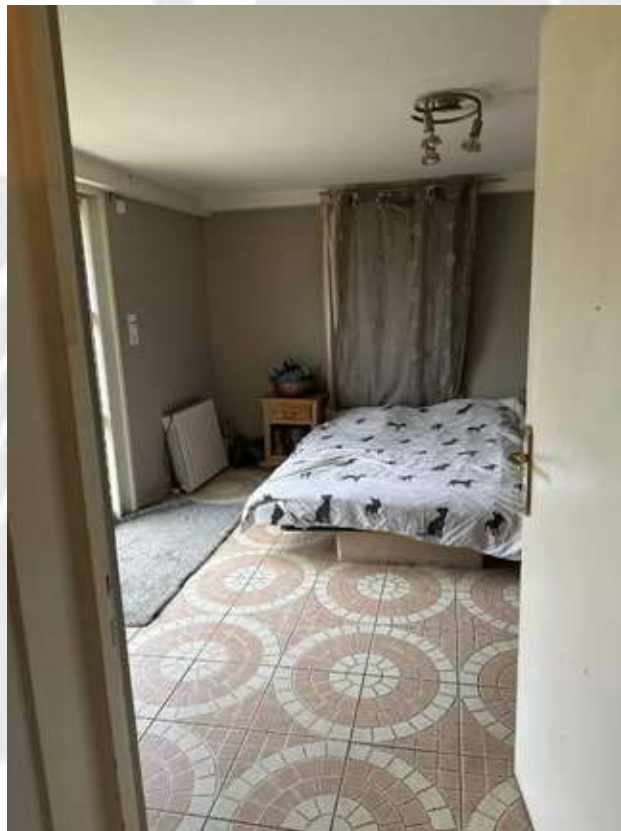
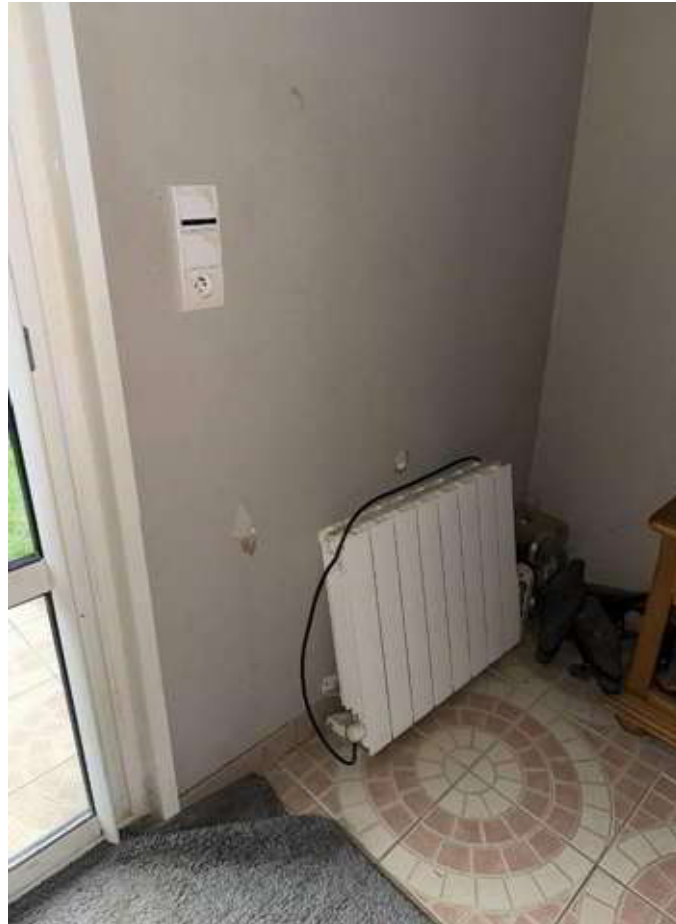
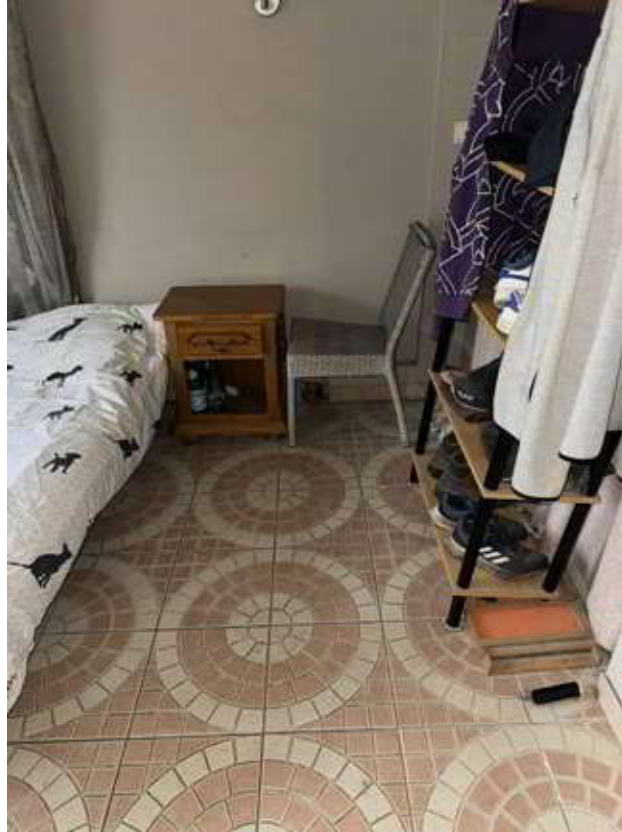
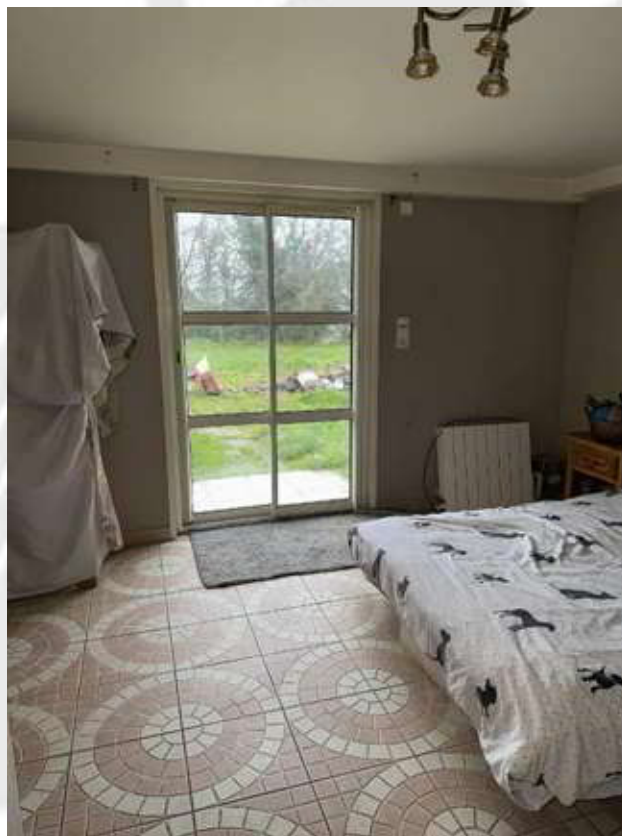
SECONDE CHAMBRE

Un radiateur chauffage centrale est posé sur le sol.

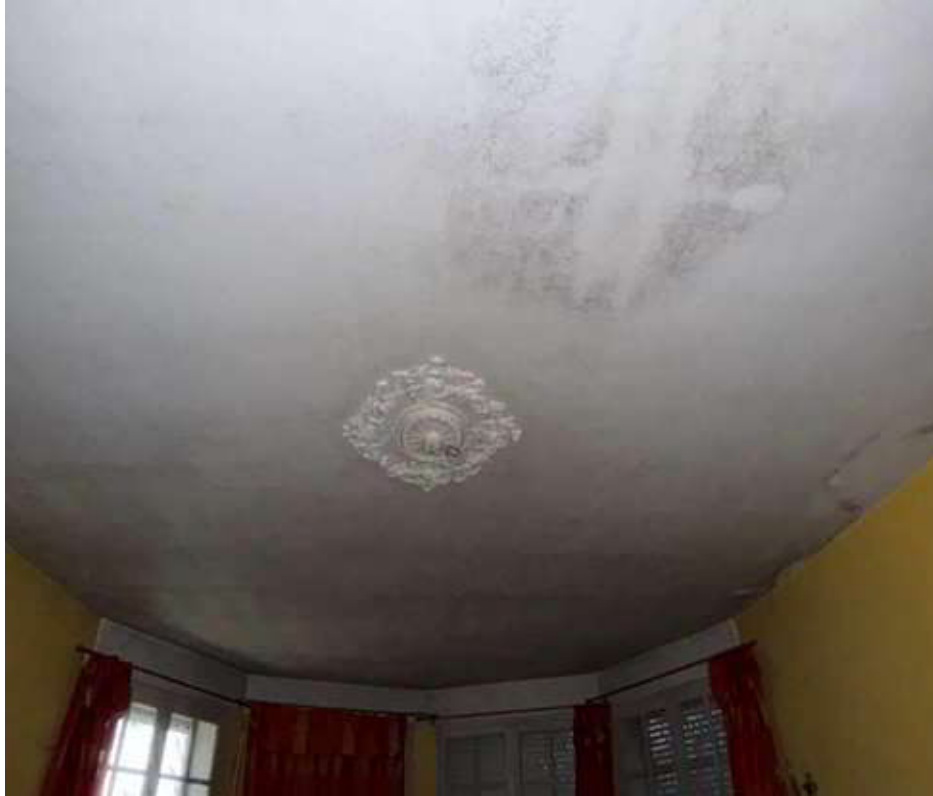
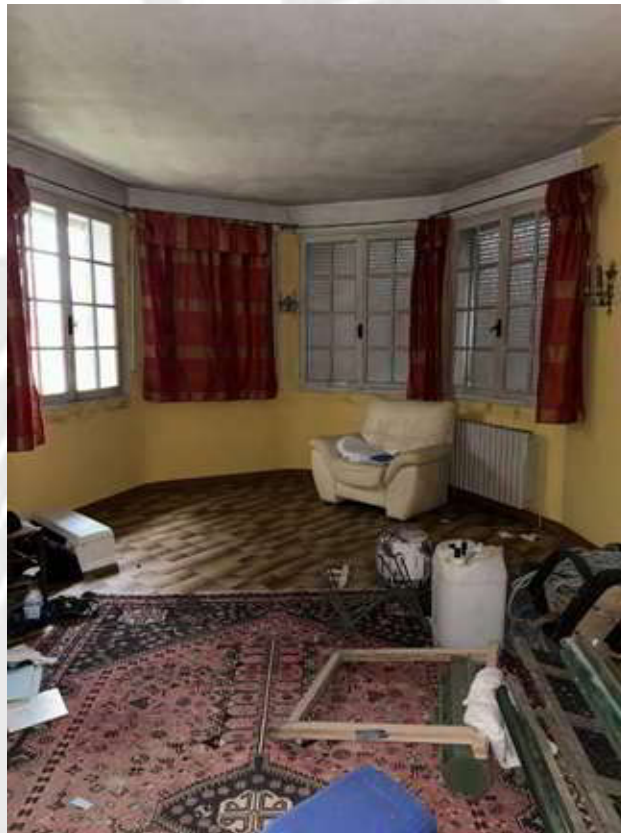
BUREAU

Murs : peints en gris, en mauvais état. Des traces d'humidité et de moisissures sont visibles

Plafond : peint en blanc, en mauvais état. Je constate des traces d'humidité, des cloquages ainsi que des pertes de matière.

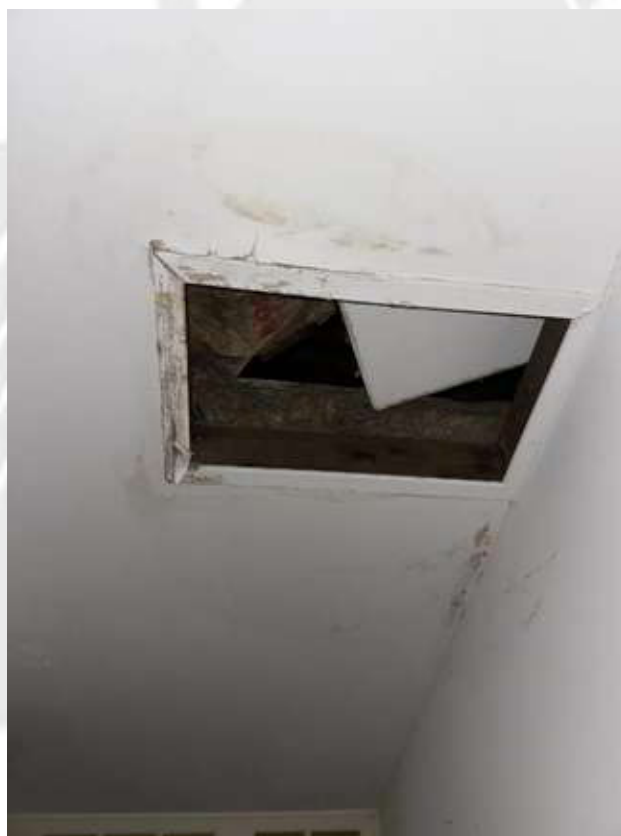
COULOIR / DEGAGEMENT

Au niveau de la trappe d'accès aux combles, des traces d'humidité sont présentes.

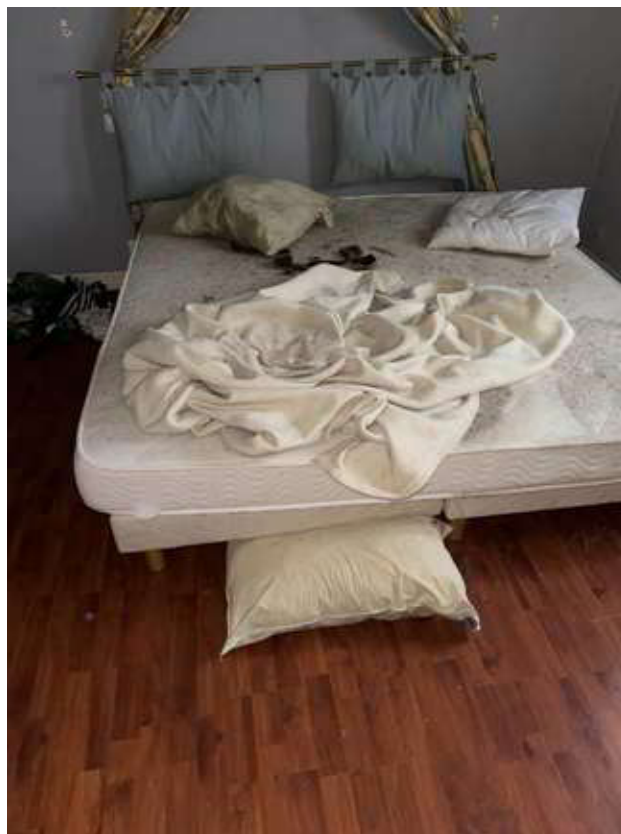
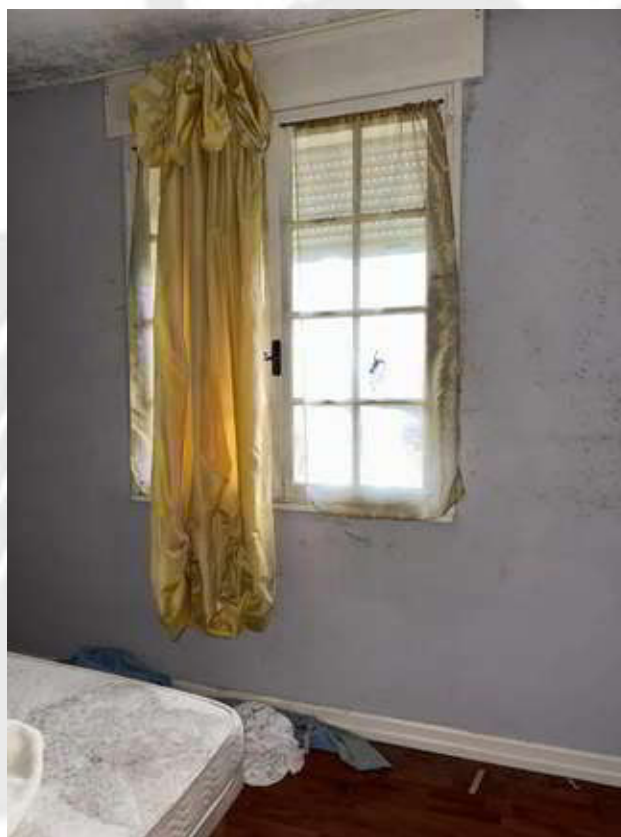
SUITE PARENTALE 2

Murs : peints en bleu ciel. Il y a des traces d'humidité et des moisissures.

Plafond : peint en blanc, en mauvais état. Je constate des traces d'humidité, des moisissures des cloquages et des pertes de matière.

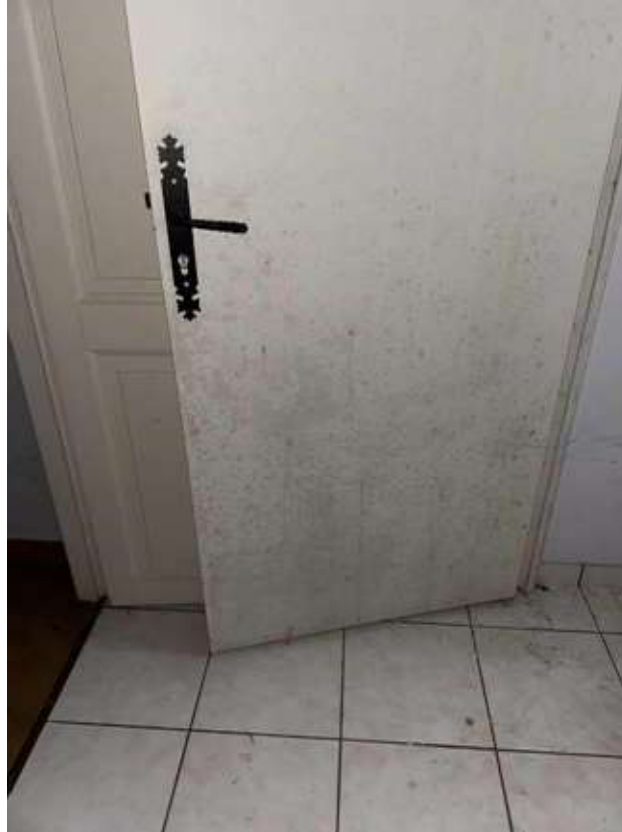
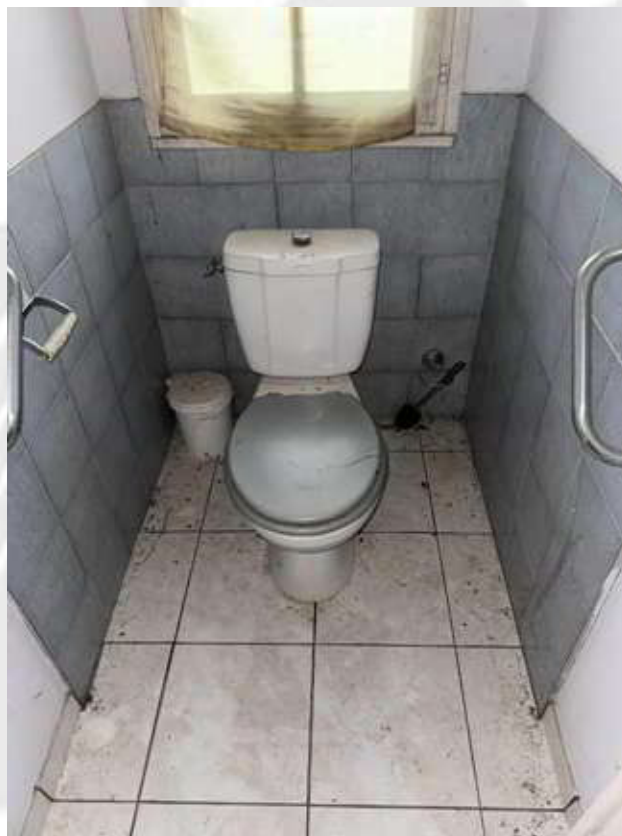
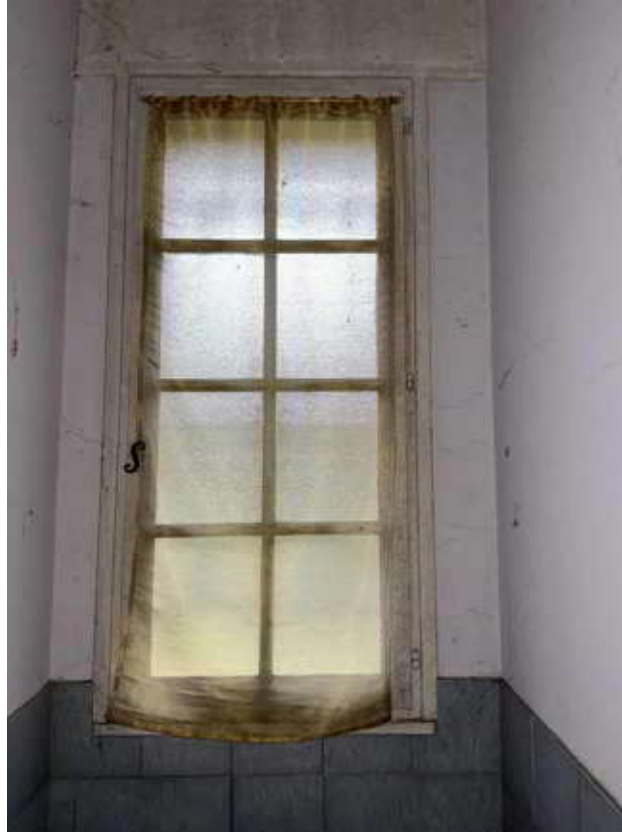
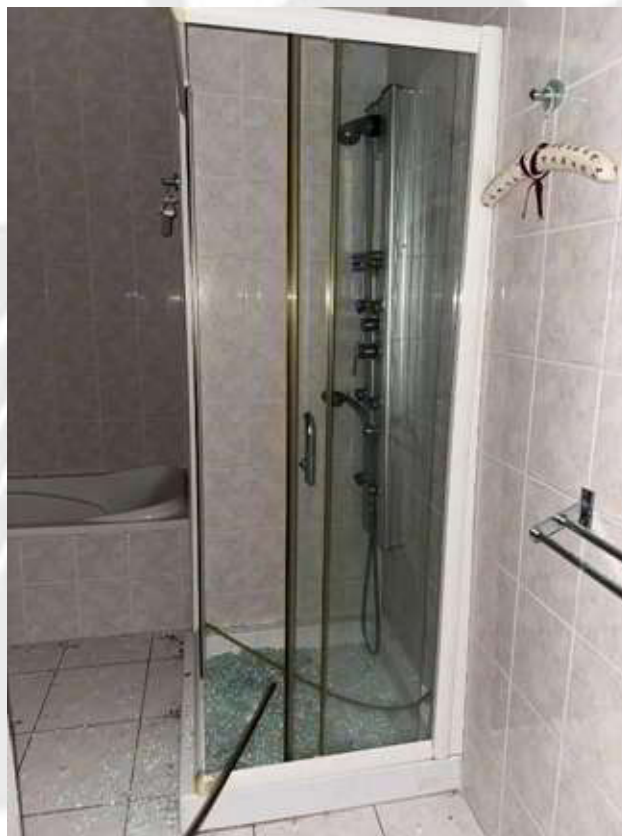
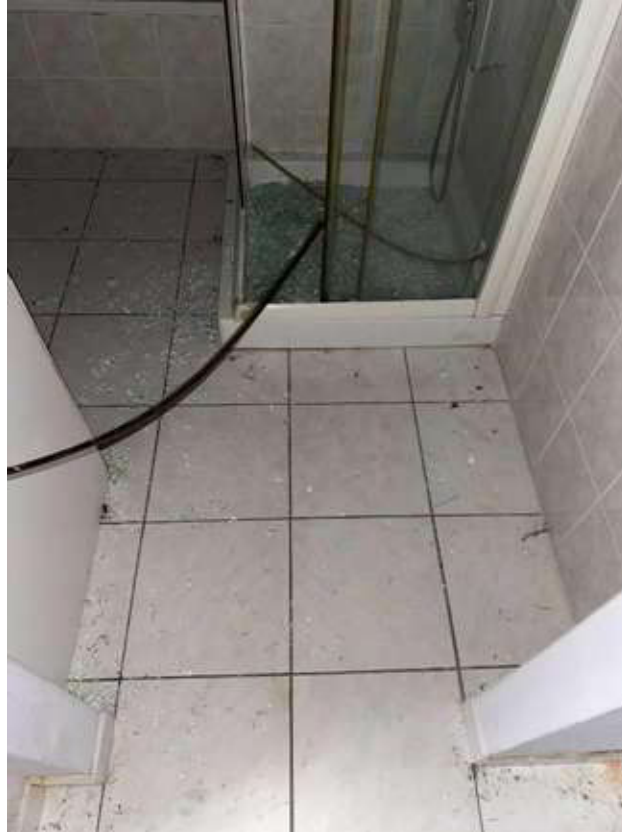
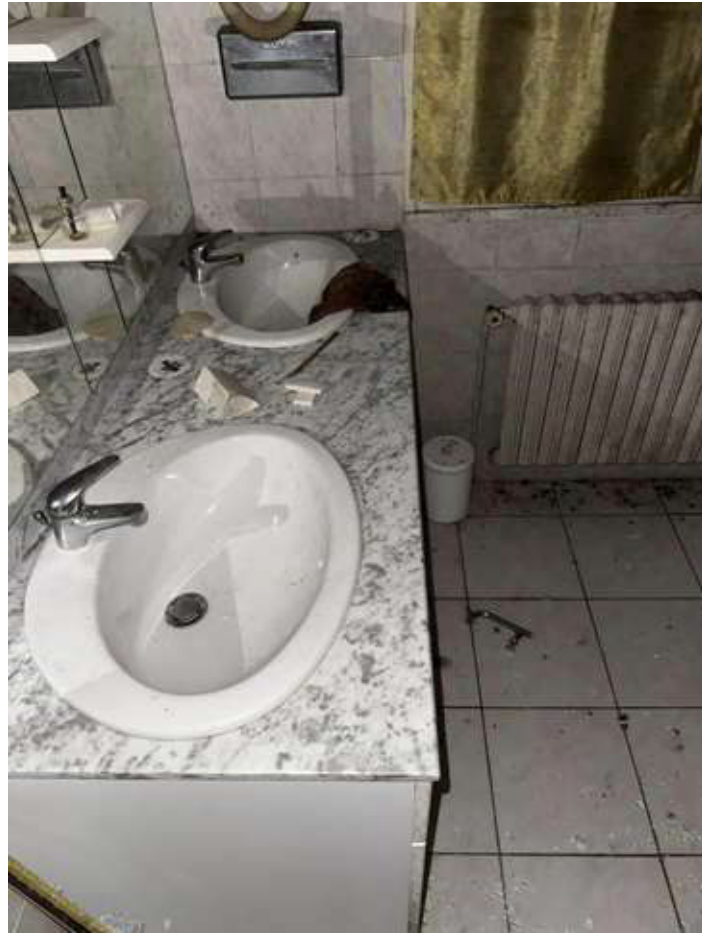
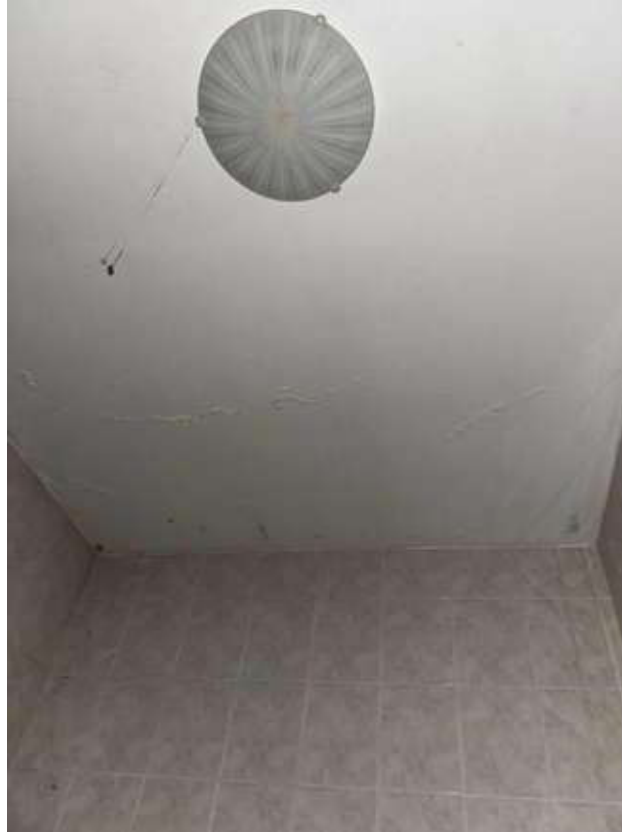
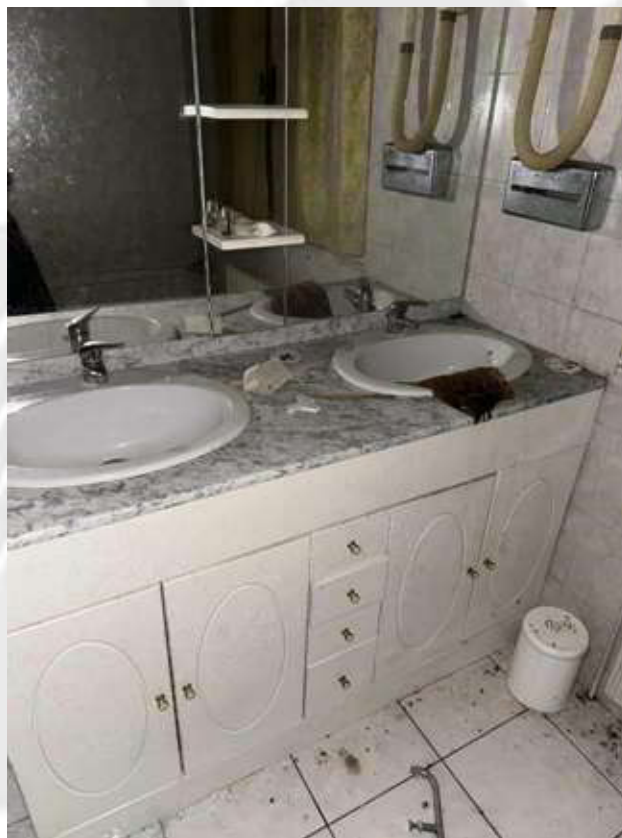
SALLE DE BAIN

Plafond : peint en blanc, avec cloquages et traces d'humidité.

La porte de la douche est cassée et le sol recouvert de débris de verre.

De nombreuses traces de salissure et d'humidité sont visibles dans ces WC.

- Un WC classique avec réservoir extérieur, abattant et cuvette, le tout en mauvais état.

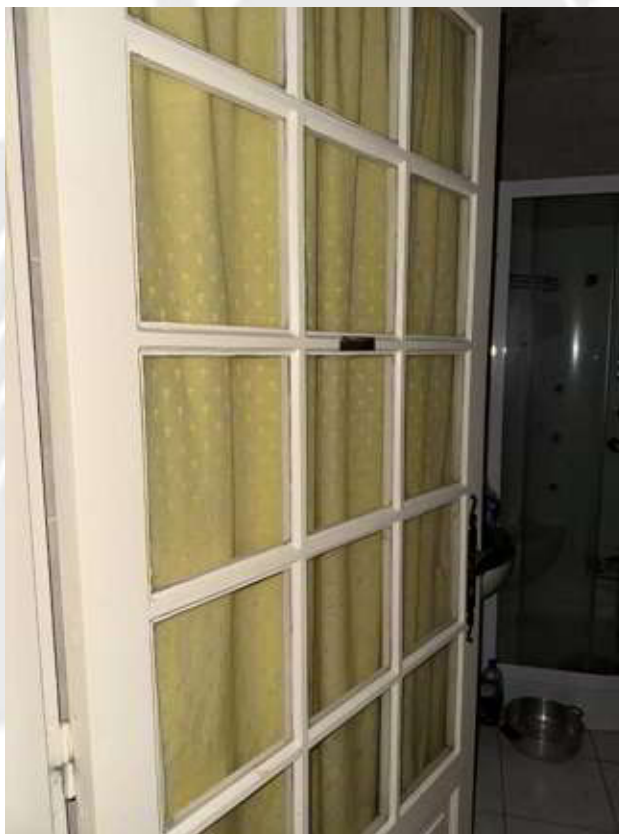
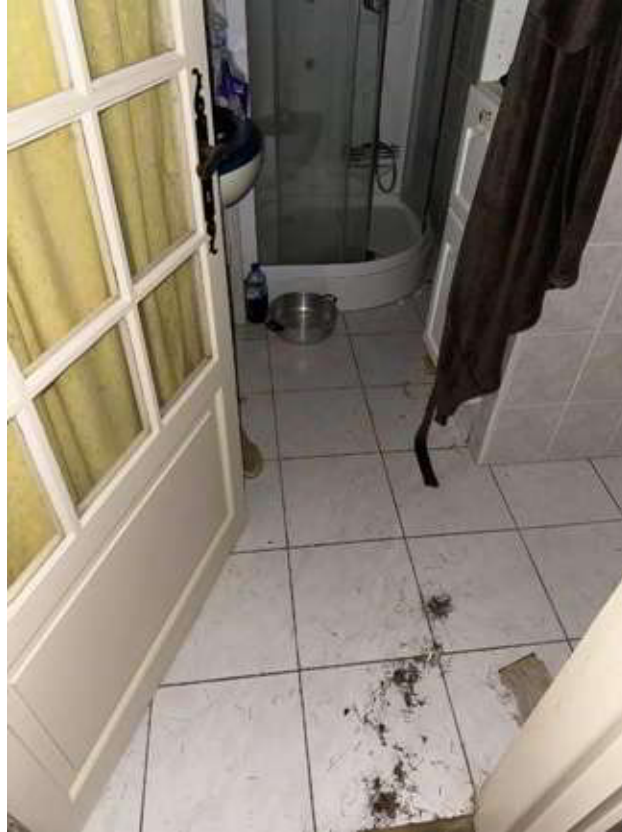
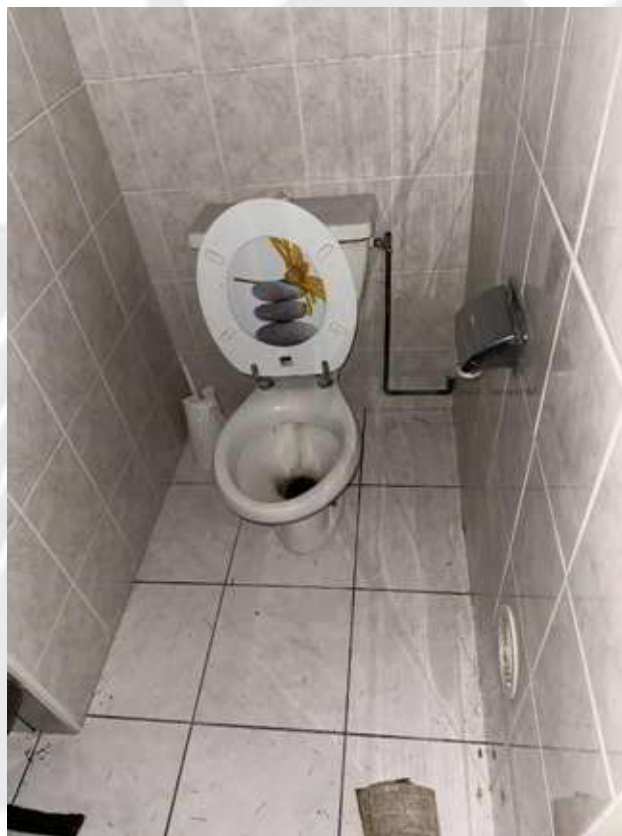
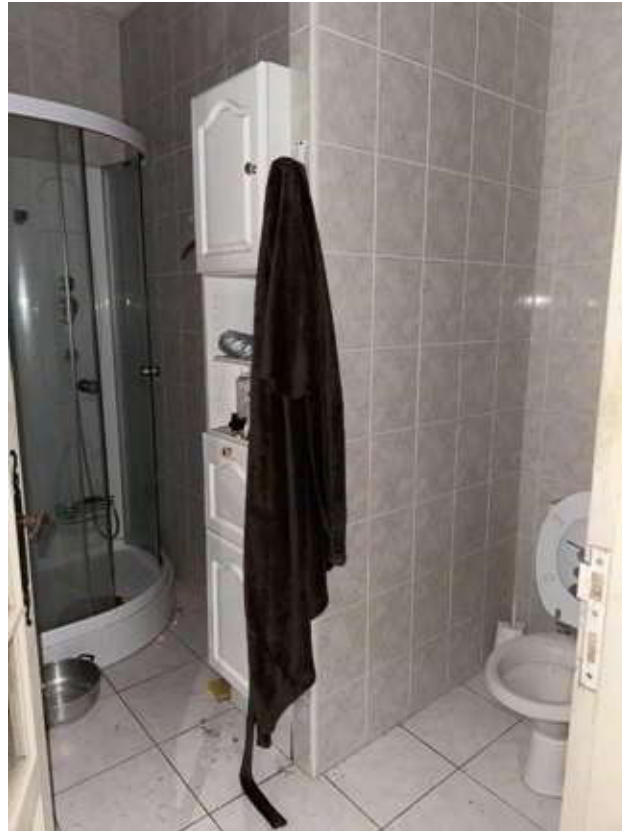
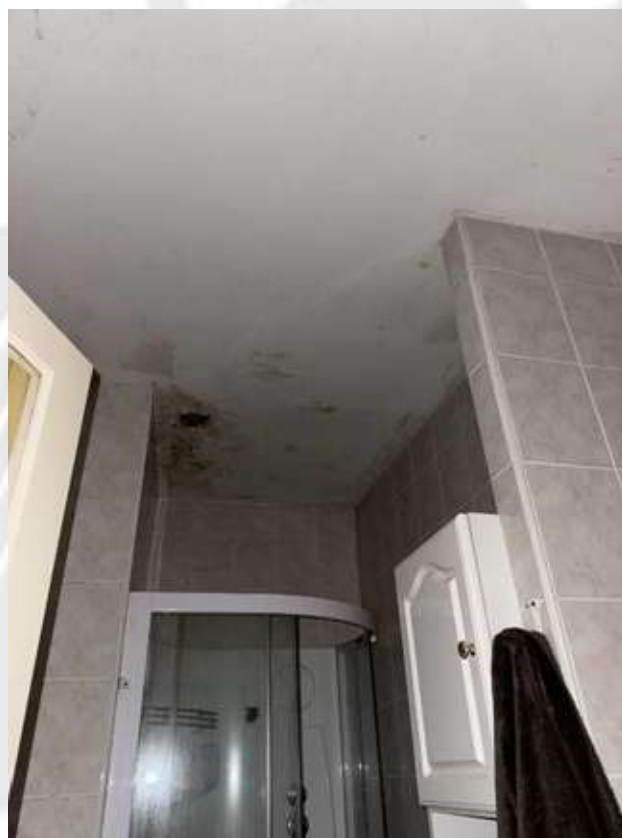
SALLE D'EAU

Une trace d'humidité au plafond où la peinture est craquelée au niveau du bac de douche.
