PROCES-VERBAL DE CONSTAT

Procès-verbal de description

**BANQUE TARNEAUD C/ DIRECTION
DEPARTEMETANLE DES FINANCES PUBLIQUES**

MONTAGNE (33570)

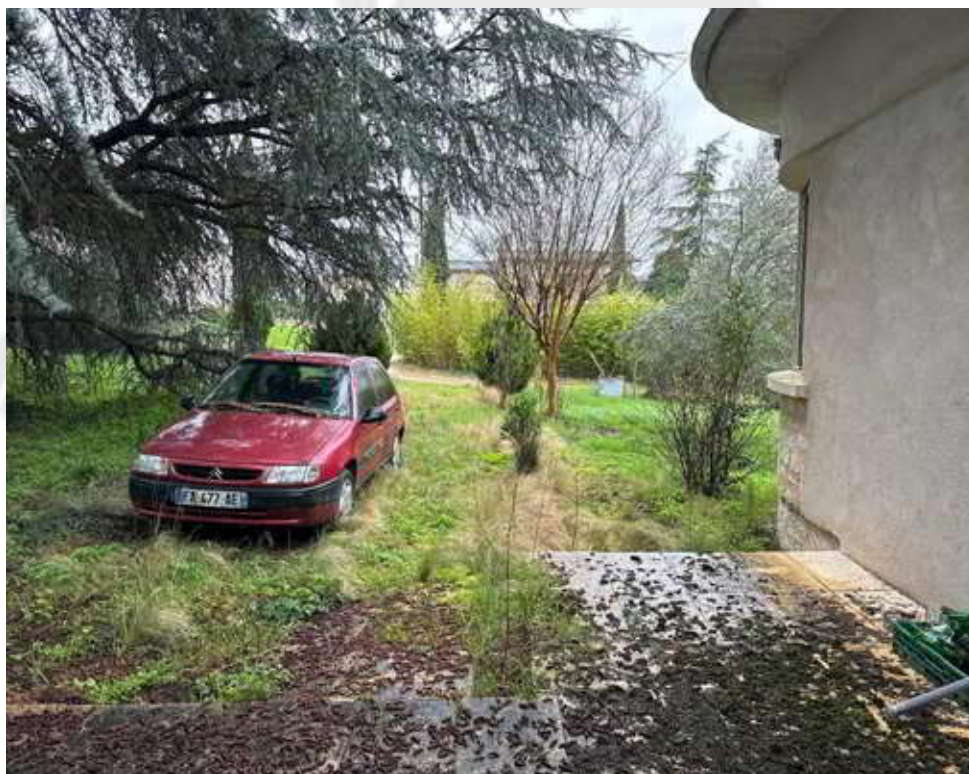
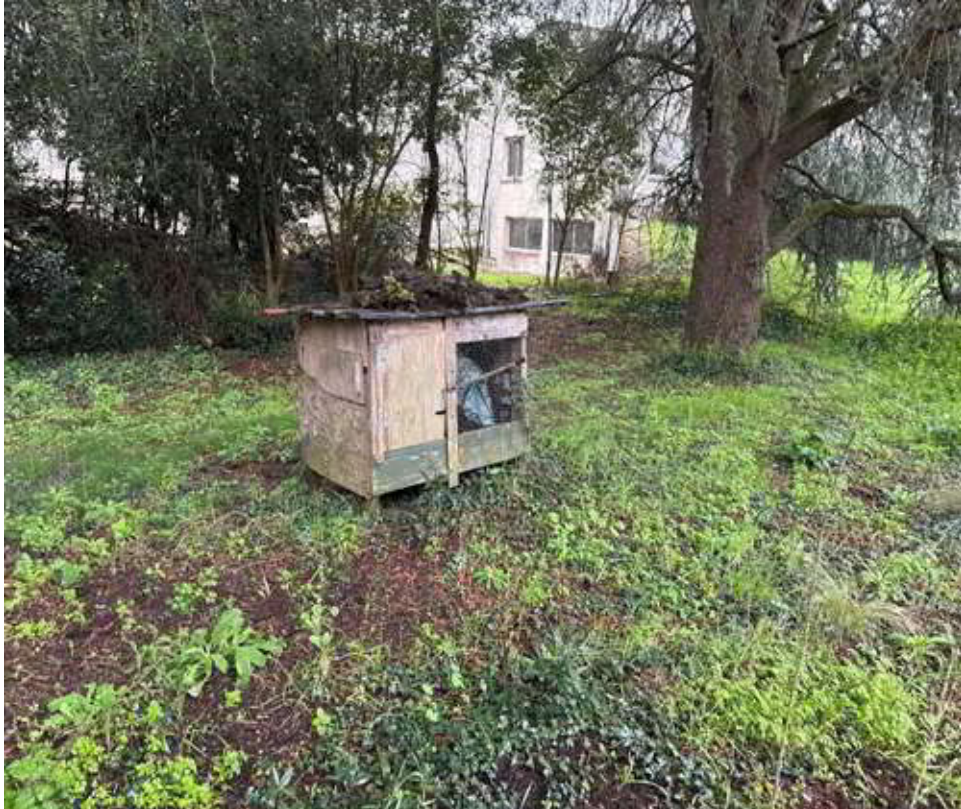
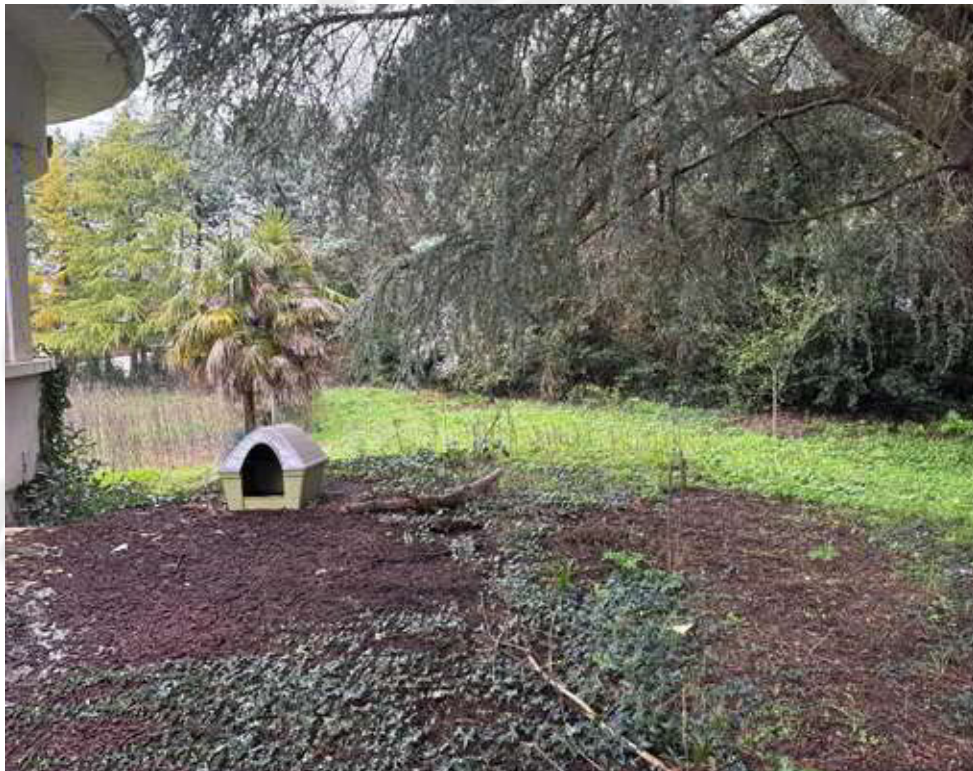
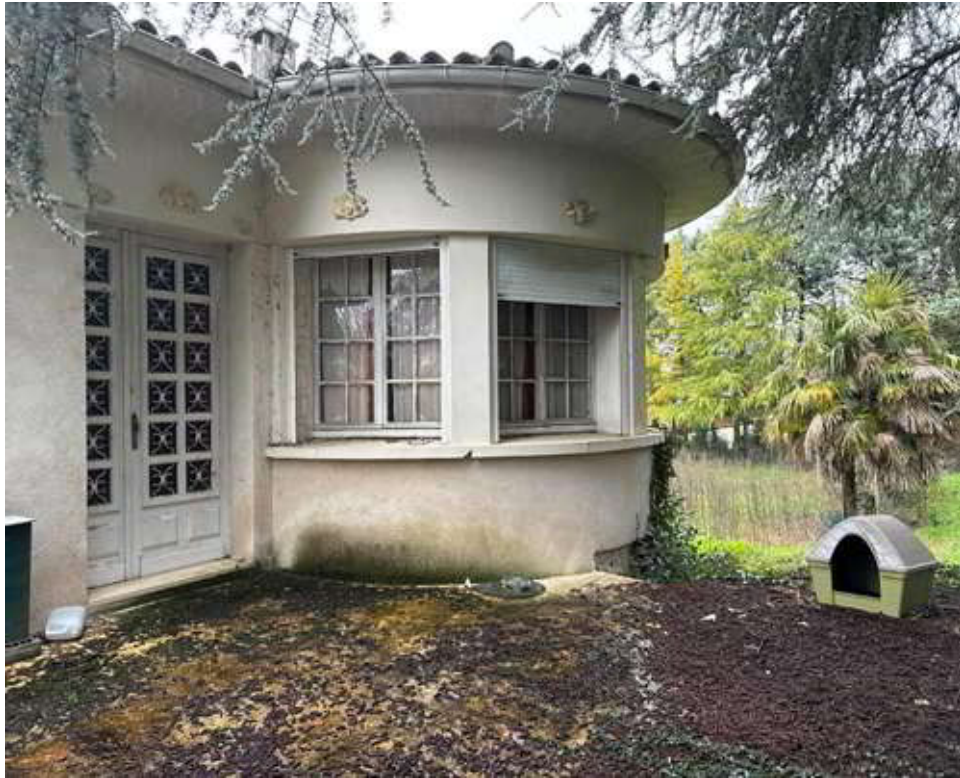
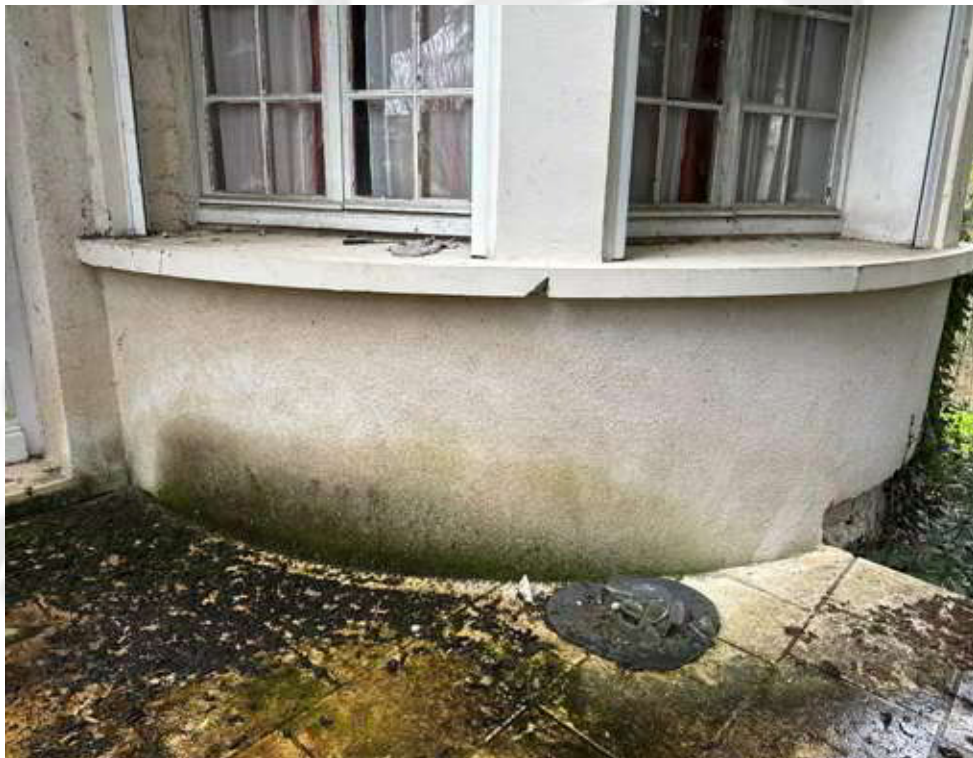
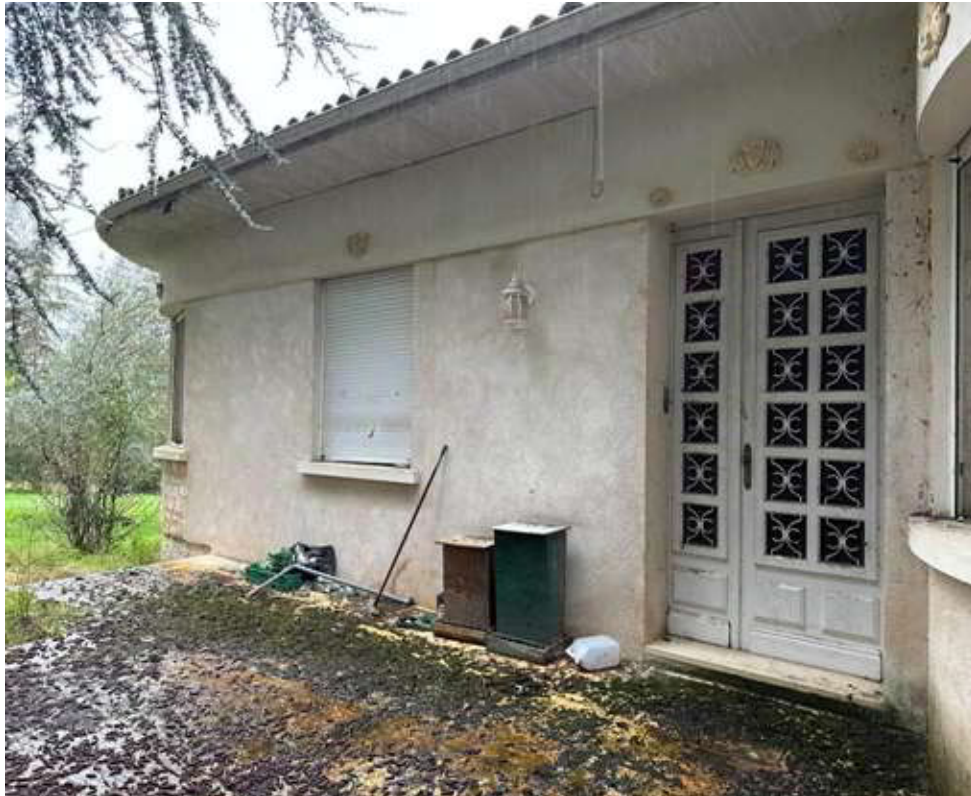
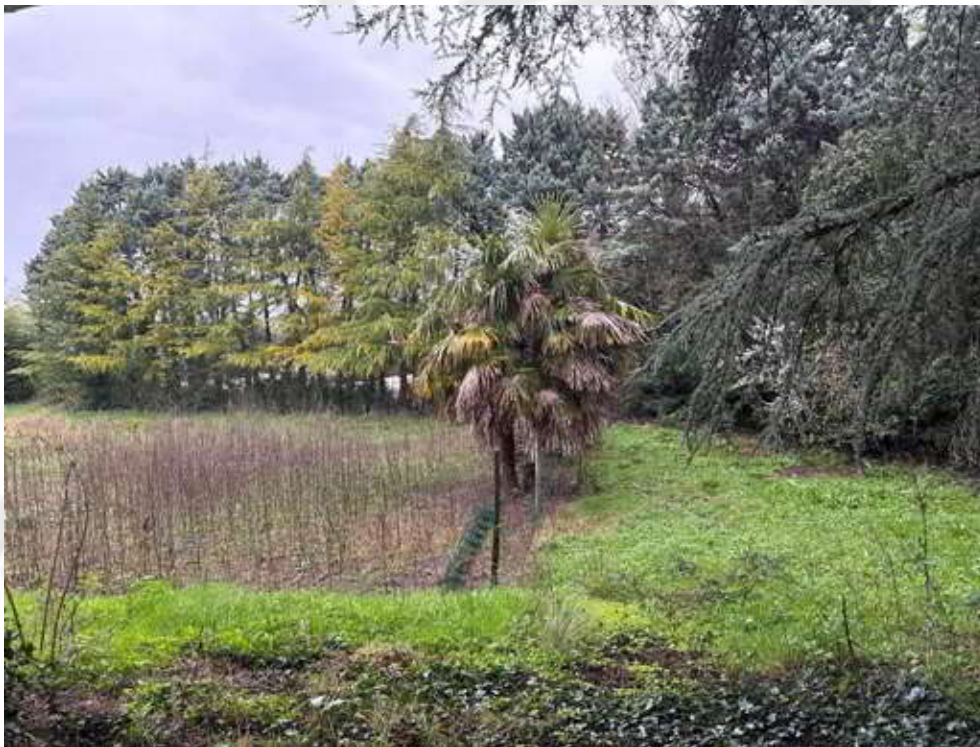
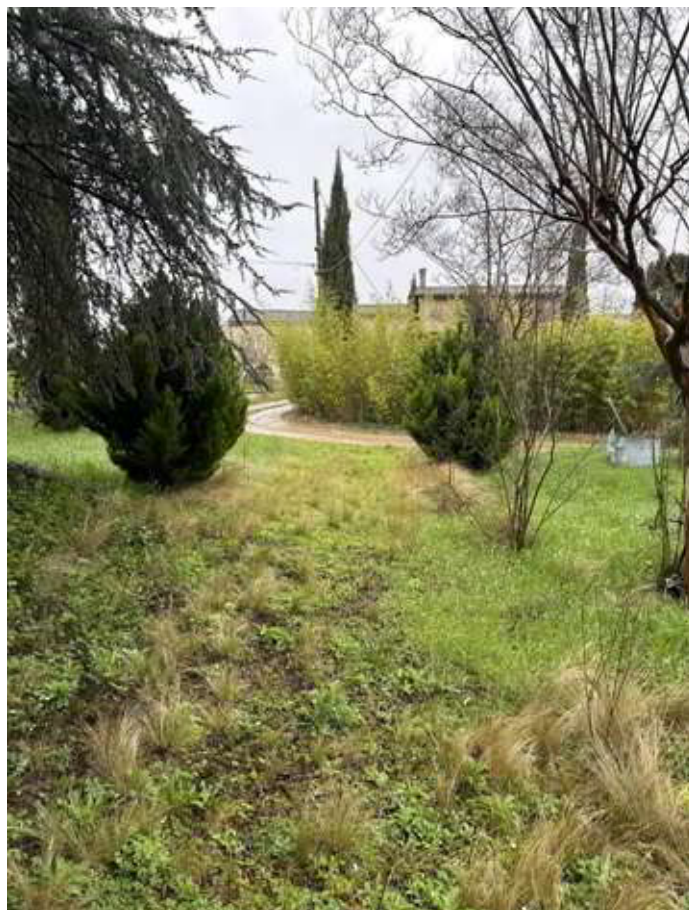
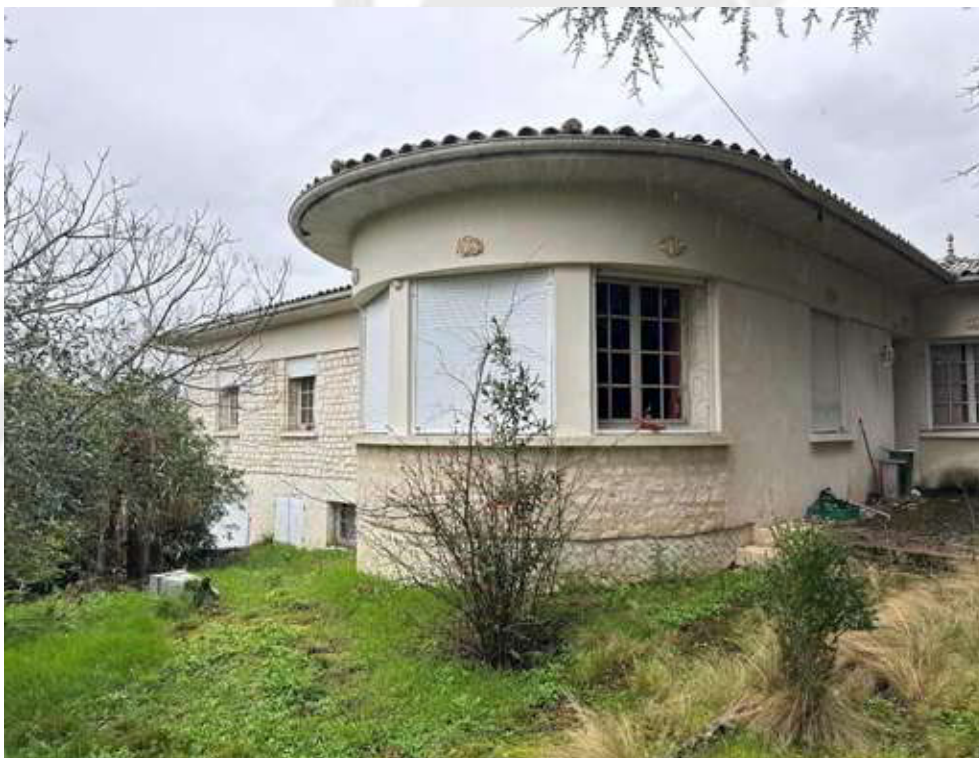
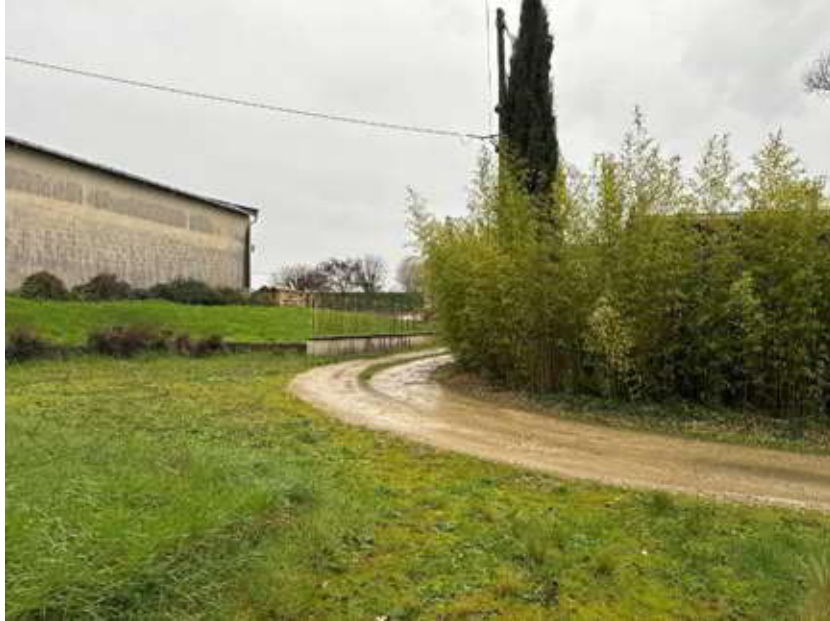
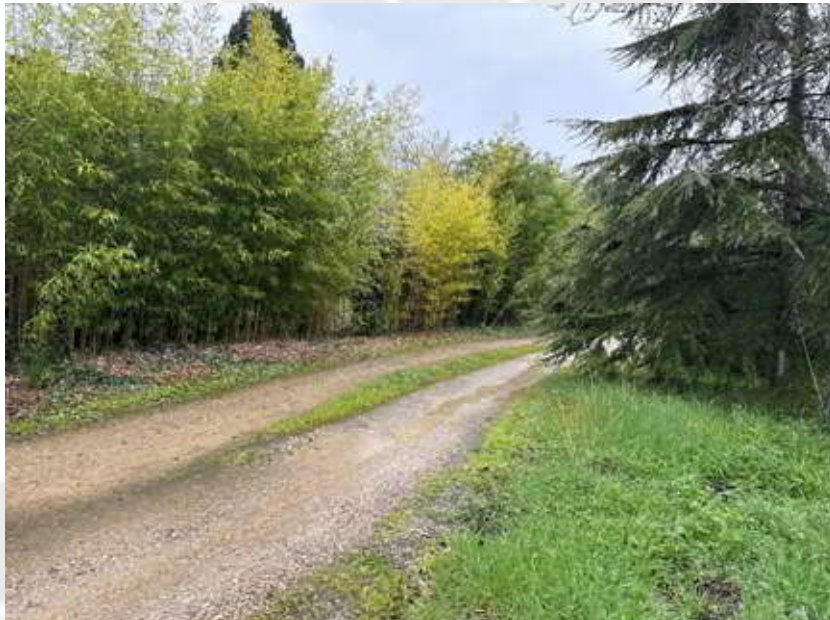
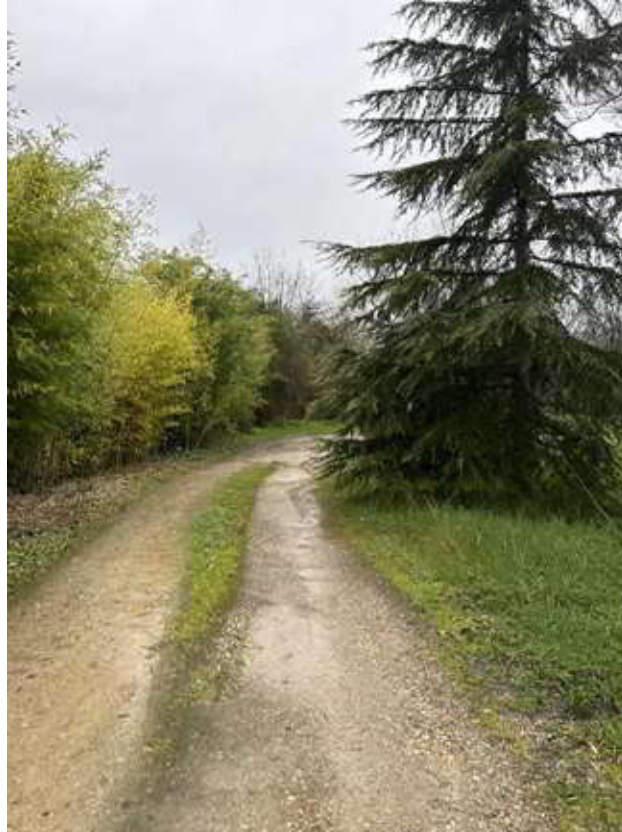
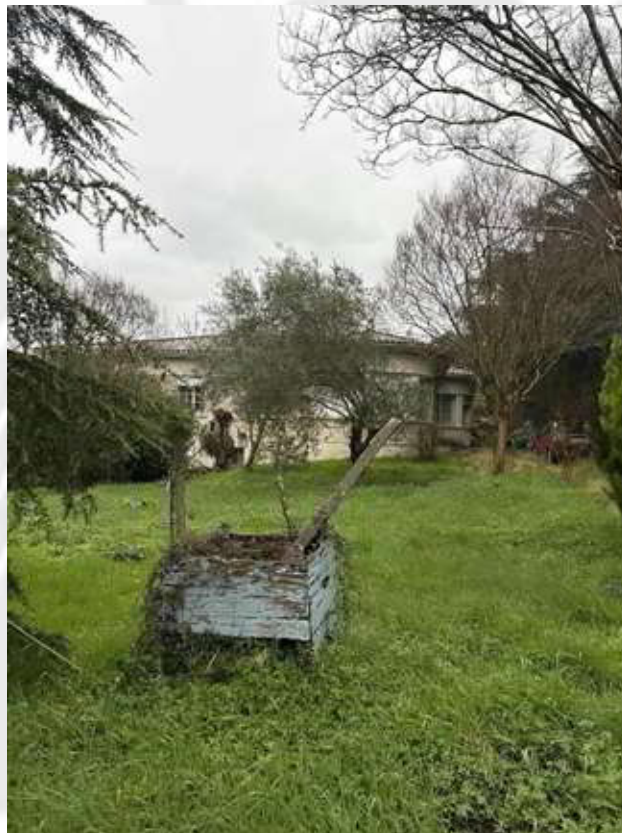
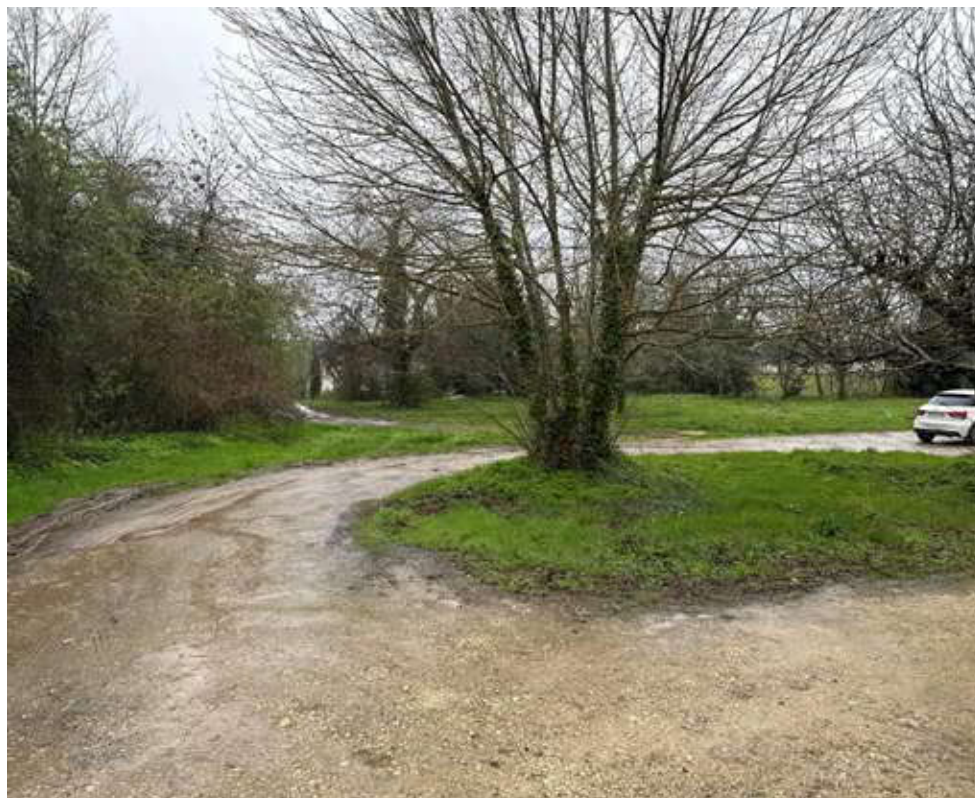
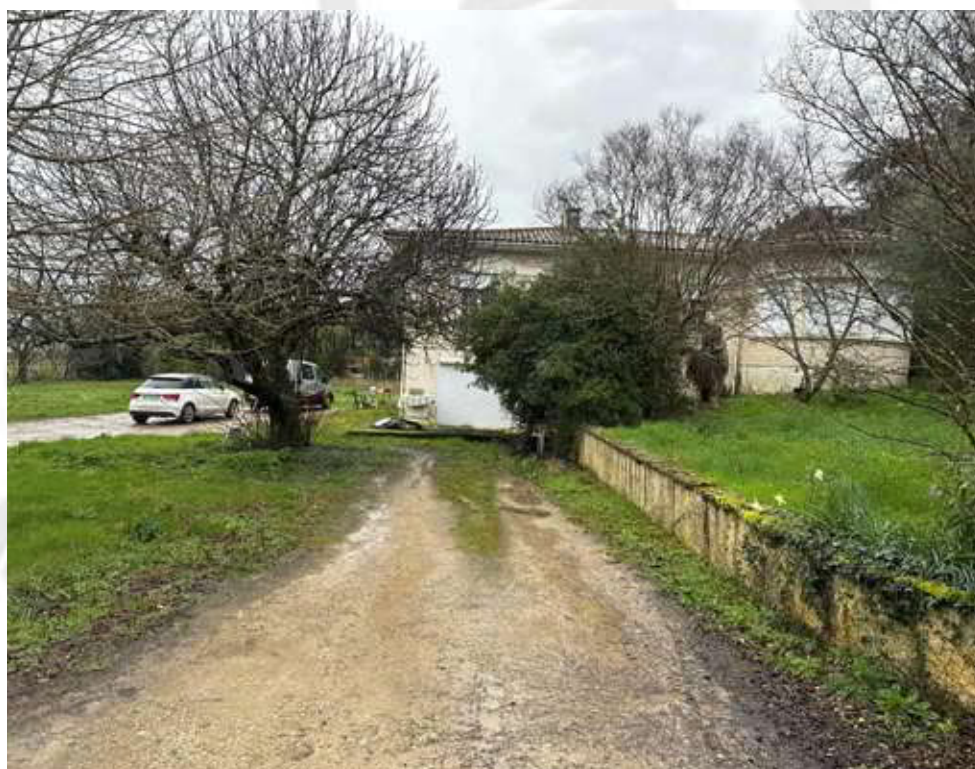
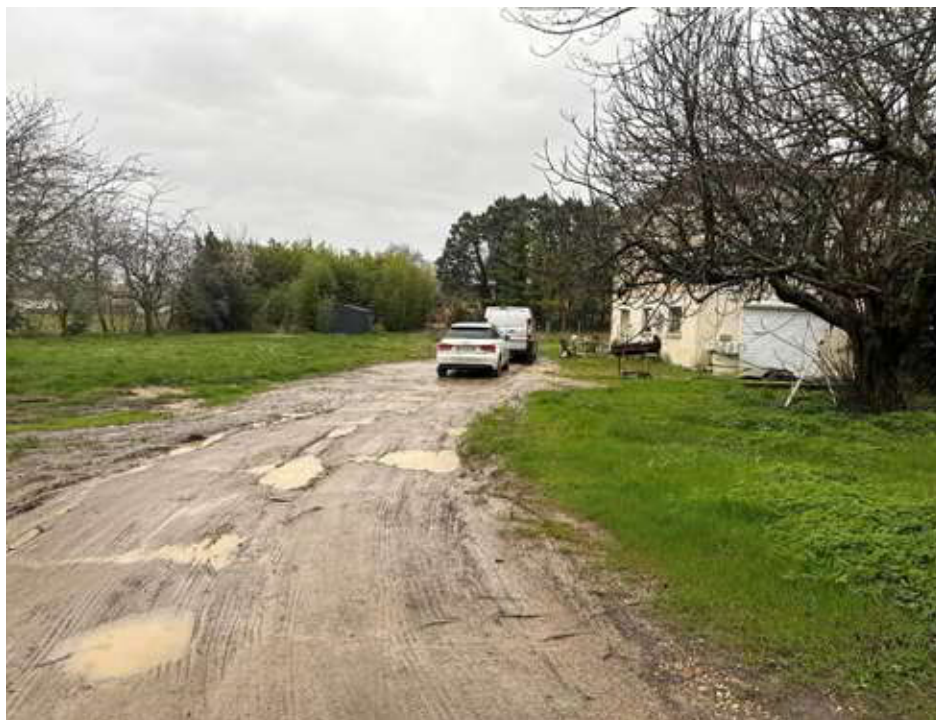
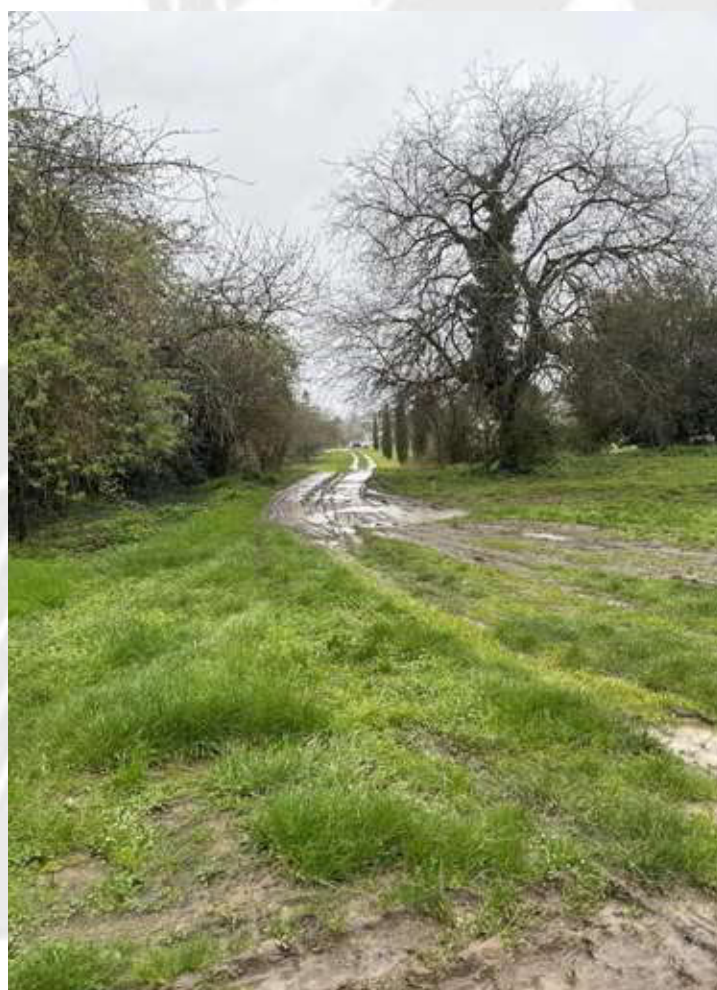
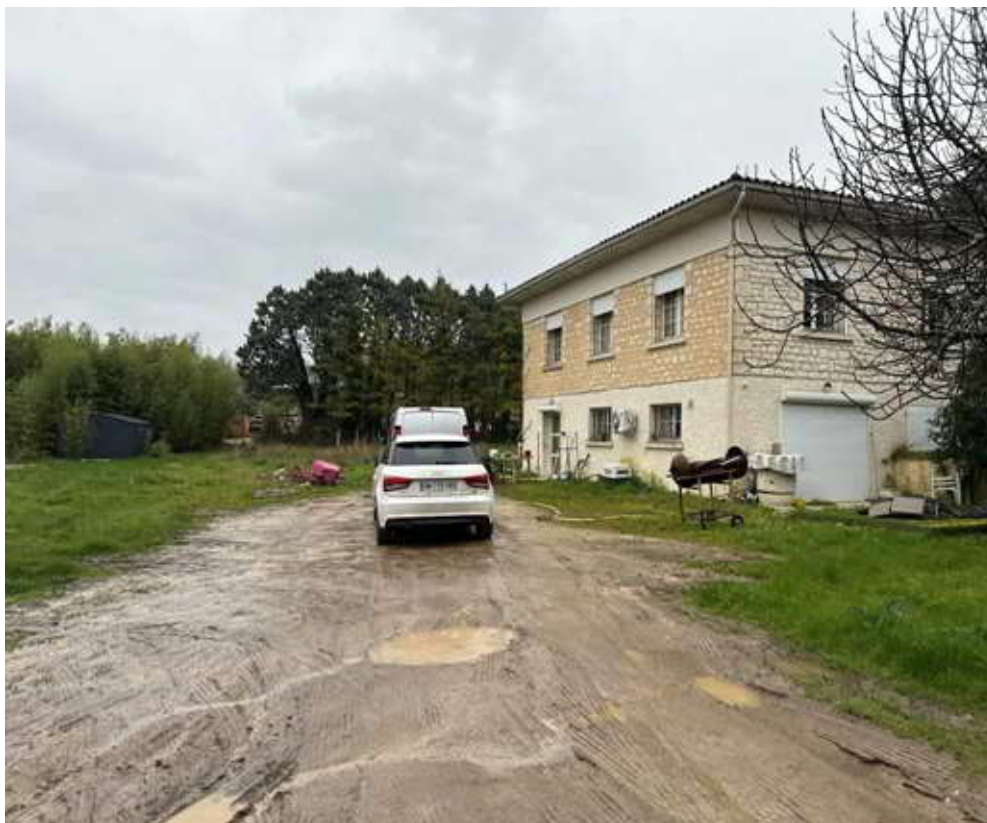
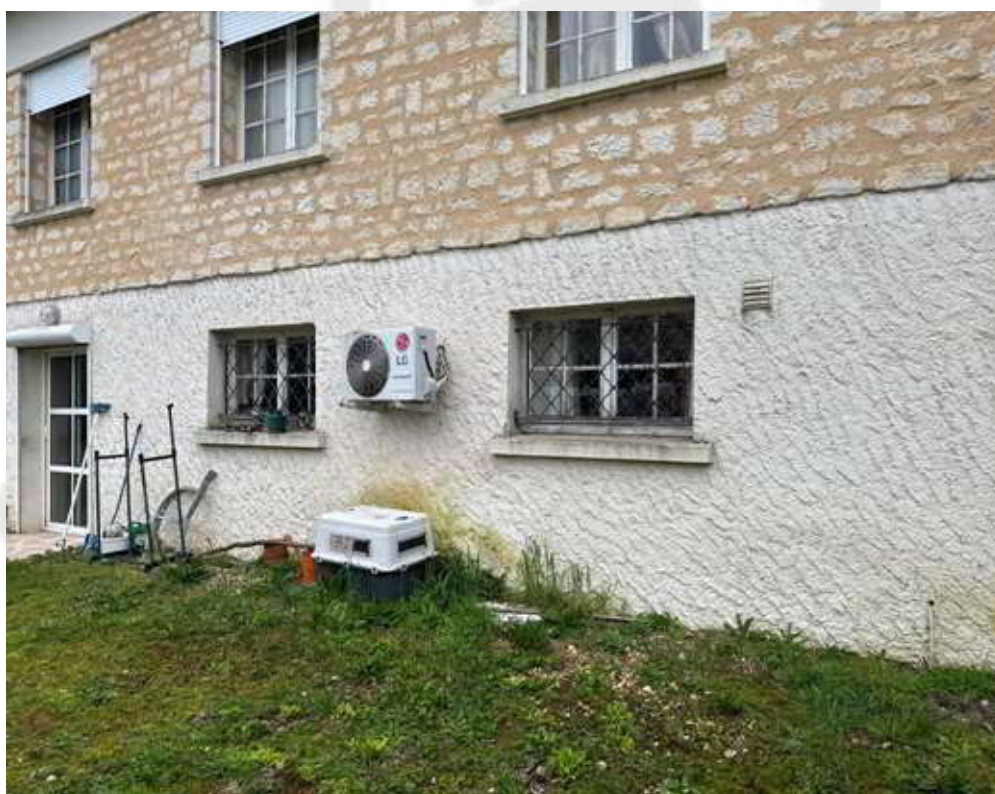
EXTERIEUR

La végétation est sommairement entretenue.

Le chemin de circulation en terre est orniéré.

Les façades sont en état d'usage avec traces, il en est de même pour la terrasse en dalles gravillonnées présente devant l'entrée de l'habitation principale. La tablette est ébréchée dans la courbure du logement principal.

En sous face, je constate qu'il manque une partie du lambris PVC

La gouttière goutte en jointure.
