## PROCES VERBAL DESCRIPTIF

S.A. BANQUE POPULAIRE AQUITAINE CENTRE ATLANTIQUE  
SAINT-ESTEPHE  
02 rue des Pêcheurs  
Le six novembre 2017

Certifie m'être transporté ce jour, à 10H00, 02 rue des Pêcheurs à 33180 SAINT-ESTEPHE, où là étant, j'ai procédé au descriptif de l'immeuble suivant :

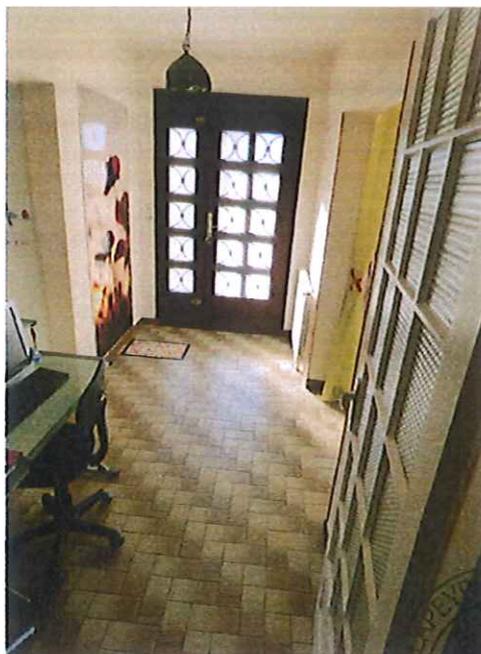
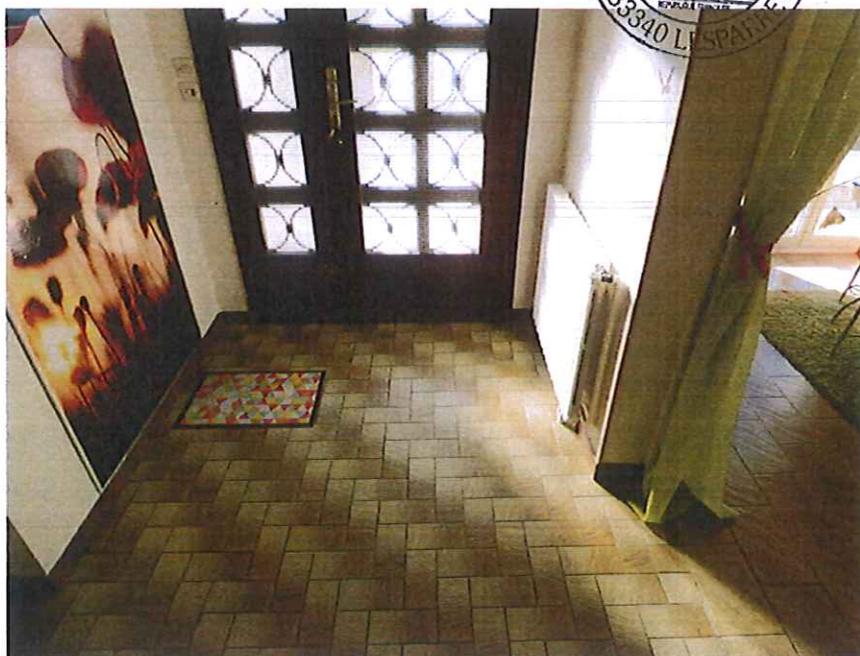
L'entrée :

La porte d'entrée avec cadre bois et partie tierce est équipée de verre armé et d'une grille de défense extérieure.

Le sol est carrelé avec carrelage ancien mais en bon état et les plinthes sont carrelées en bon état.

Les murs et le plafond sont revêtus d'un enduit plâtre en bon état simplement peints.

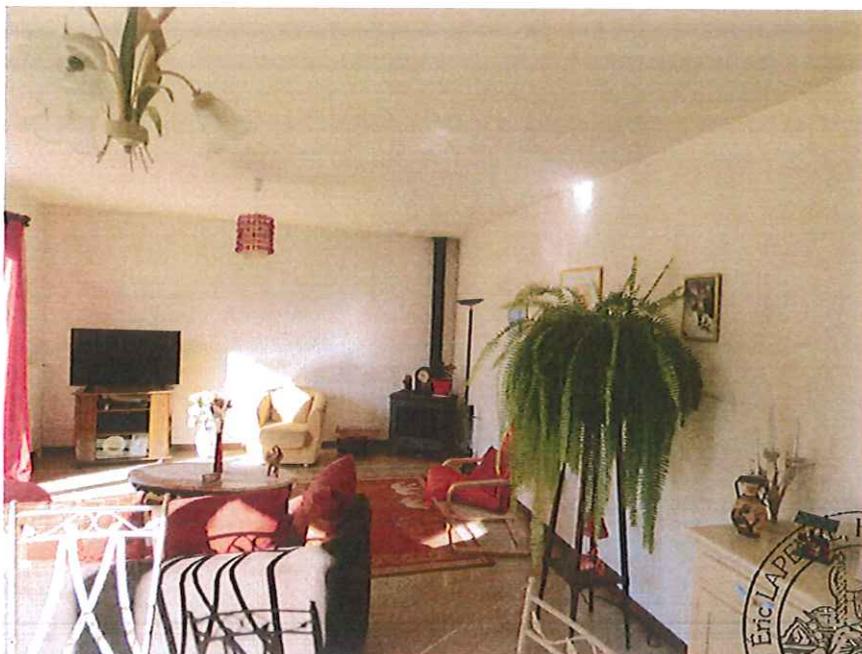
*Le séjour/salon :*

Le plafond est revêtu d'un enduit plâtre en bon état, toutefois il est à signaler des fissurations en plafond traversant toute la pièce, notamment dans l'axe des deux portes-fenêtres.

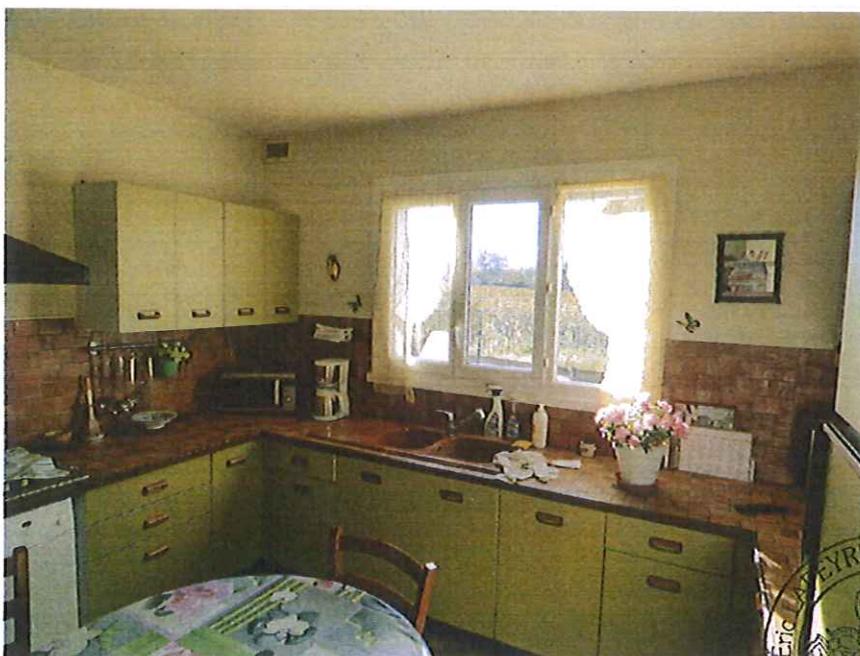
*La cuisine :*

Le sol et les plinthes carrelés sont anciens mais en bon état.

Les murs sont revêtus d'un enduit plâtre en bon état avec peinture en bon état.

Le plafond est également revêtu d'un enduit plâtre et peinture, quelques taches sont visibles.

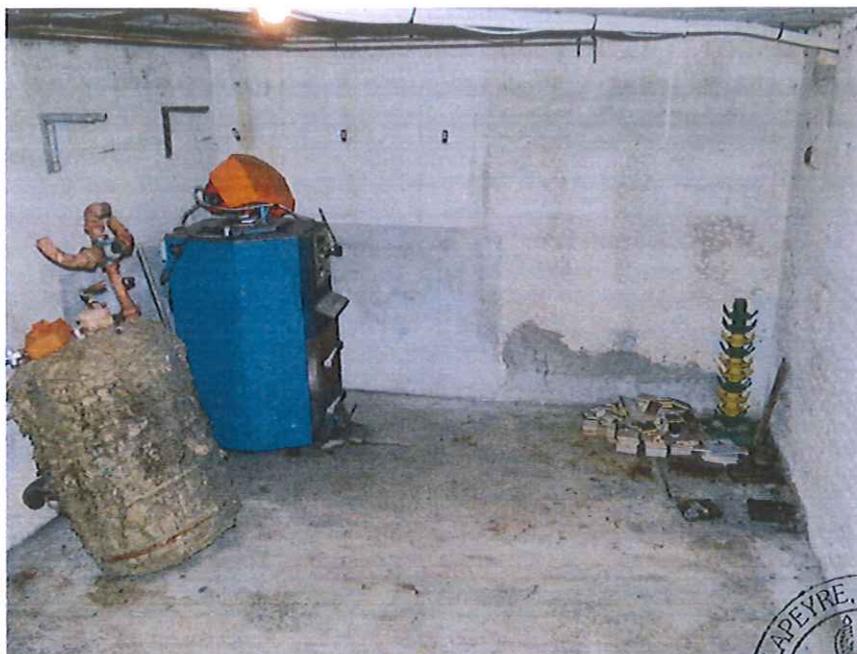
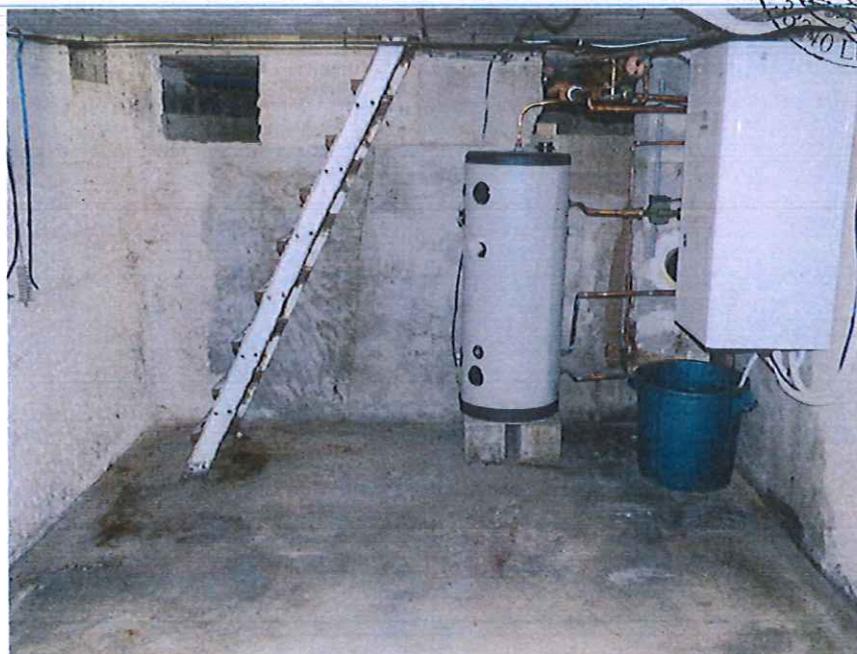
La cave :

Le sol est en béton à l'état brut, fissuré en divers endroits.

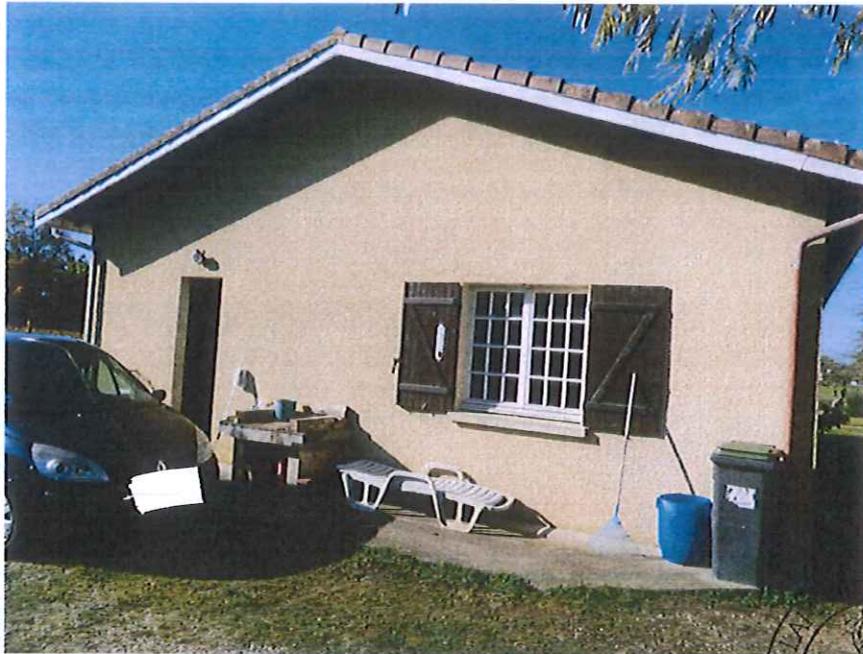
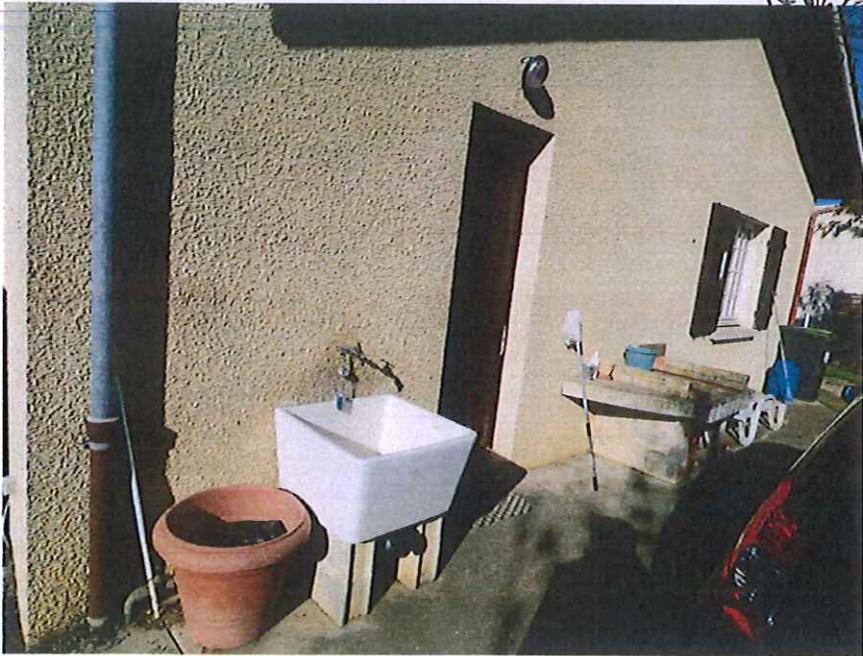
Pignon Nord :

Au niveau de la double-porte de garage en bois plein, une forte fissure est visible à gauche du ventail gauche, se ramifiant ensuite jusqu'au pignon Nord.
